DIAGNÓSTICO TÉCNICO DI - 9155
SUBDIRECCIÓN DE ANÁLISIS DE RIESGOS Y EFECTOS DE CAMBIO CLIMÁTICO
COORDINACIÓN DE ASISTENCIA TÉCNICA
RADICADO IDIGER No. 2016ER6850
RADICADO IDIGER No. 2016ER7257
EVENTO SIRE 3860728

PREDIO	Calle 235 No 2-97 (La Maria)	ÁREA DIRECTA			14.000 m ²	
SECTOR CATASTRAL	Torca II	POBLACIÓN ATENDIDA			1	
UPZ	1 Paseo de Los Libertadores	FAMILIAS	1	ADULTOS	1	NIÑOS 0
LOCALIDAD	1 – Usaquén	PREDIOS EVALUADOS			1	
CHIP	AAA0142WBCX	OFICIO REMISORIO			CR-23922

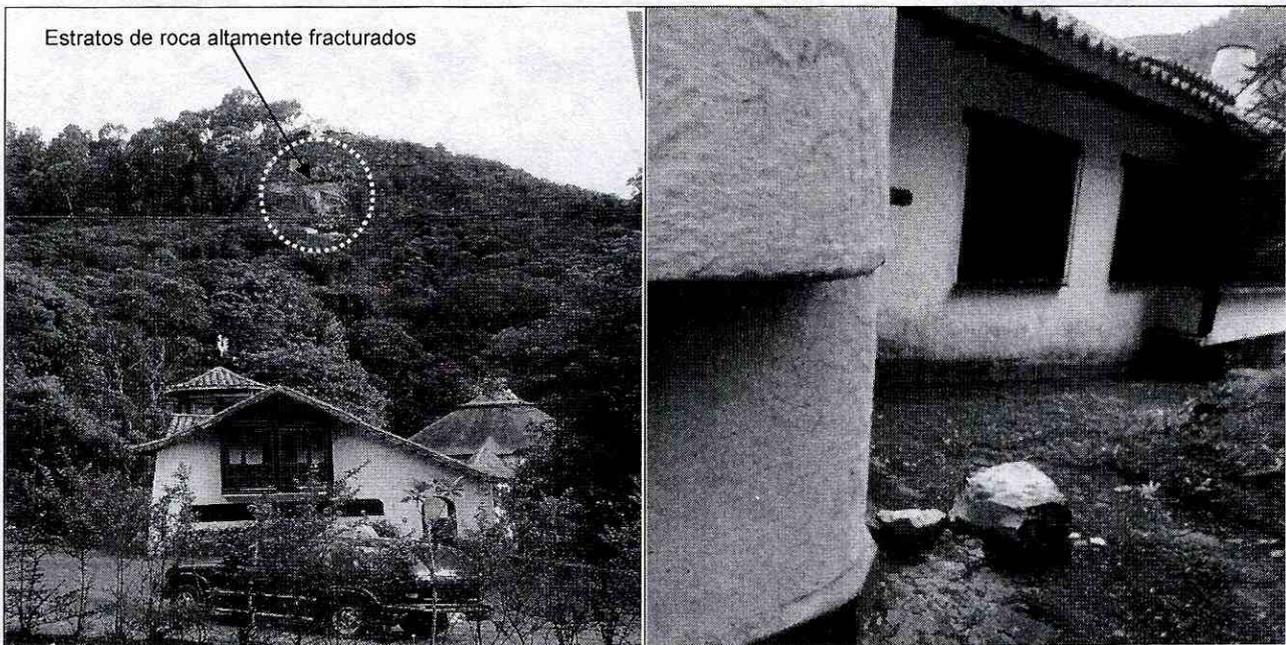
El predio de la Calle 235 No 2-97, corresponde a un predio de gran extensión, donde hacia el costado norte se emplaza una vivienda de 2 (dos) niveles, construida en mampostería simple con cubierta en tejas barro soportadas por un entramado en madera que a su vez se apoya sobre los muros perimetrales y muros de cerramientos en bloques de arcilla; se presentan deficiencias constructivas relacionadas con la ausencia de elementos de confinamiento y amarre del tipo vigas y columnas.

Fotografías 1-2. Predio de la Calle 235 No 2-97, corresponde a un predio de gran extensión, donde se emplaza una vivienda de 2 (dos) niveles.

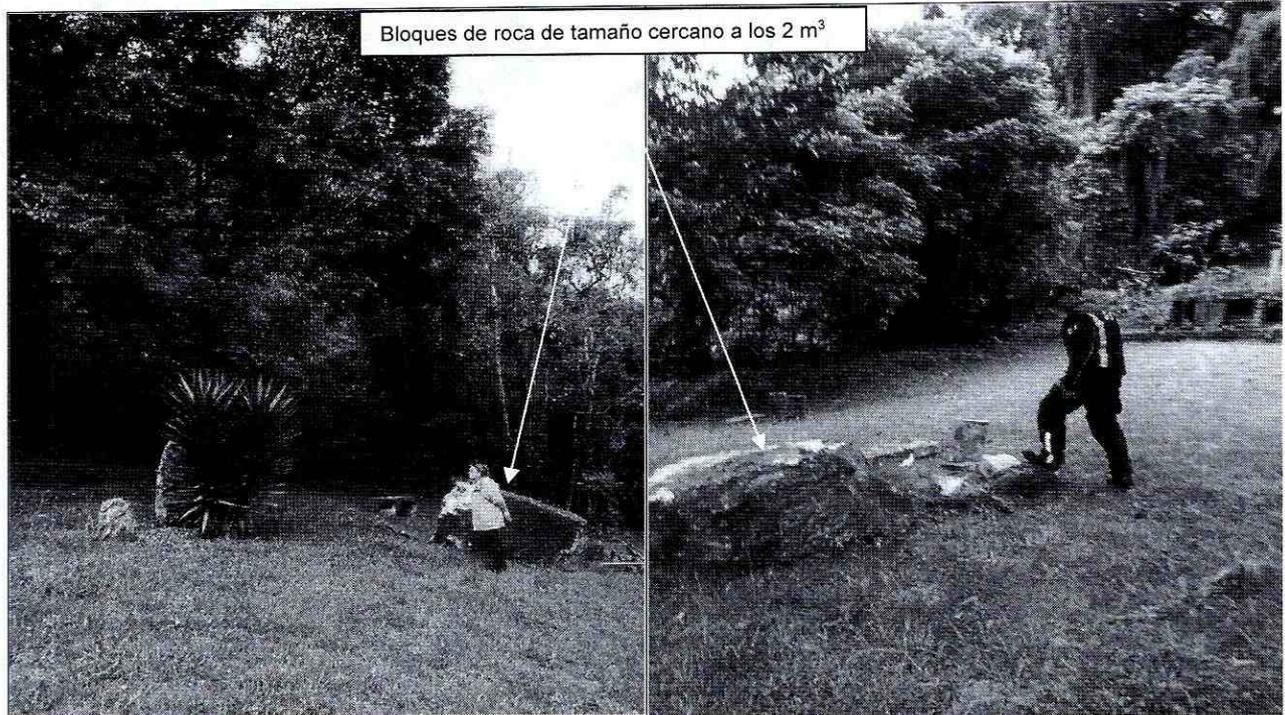
Desde la parte media de la ladera, se evidencian desprendimientos de bloques de roca de tamaño cercano a los 2 m³, los cuales se depositan en la parte baja de la ladera cerca de la vivienda emplazada en el predio de la Calle 235 No 2-97, (ver fotografías 3 - 4). Según lo observado, los bloques en su recorrido, produjeron daños en tanques de almacenamiento de agua potable, sin impactar la vivienda.

Entre las posibles causas por las cuales se está presentado los desprendimientos de bloques de roca, están los procesos erosivos y meteorización la pendiente fuerte que presenta la ladera y la carencia obras de protección.

Fotografías 3-4. Desprendimiento de bloques de roca de tamaño cercano a los 2 m³, el cual se hallaba hacia la parte media de la ladera.

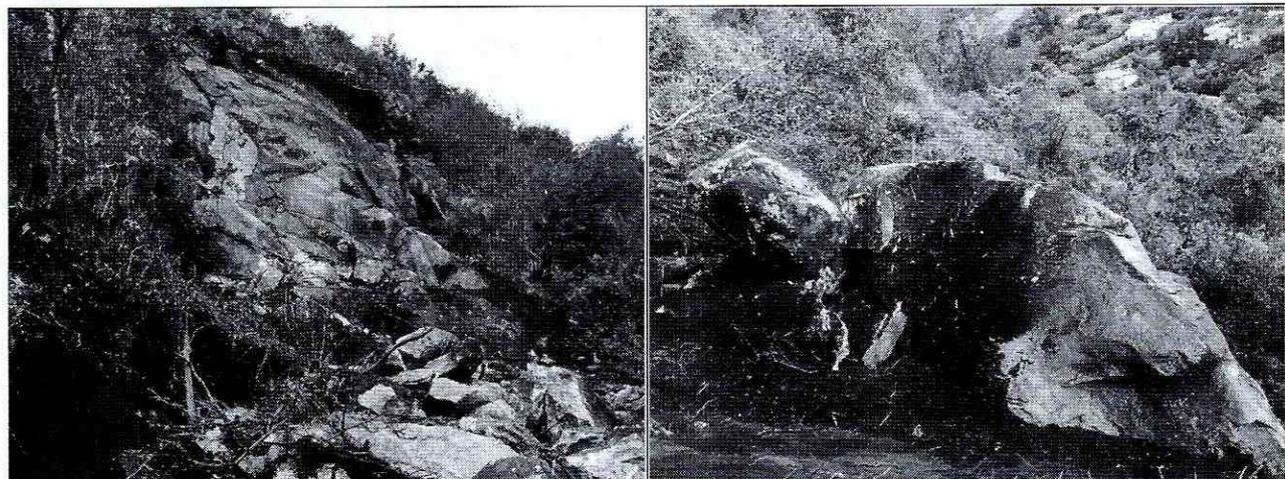
En cuanto a los bloques potencialmente inestables, que han sido identificados en la ladera, se resalta la existencia de algunos de ellos que superan un volumen de 2m³, y que de desprenderse impactarían directamente la vivienda (ver fotografías 5 - 6).

Fotografías 5-6. Bloques potencialmente inestables, que han sido identificados en la ladera, se resalta la existencia de algunos de ellos que superan un volumen de 2m³

- La estabilidad y habitabilidad de la vivienda emplazada en el predio de la Calle 235 No 2-97, en el Sector Catastral Torca II de la Localidad de Usaquén, se encuentran comprometidas en la actualidad por los posibles desprendimientos y caída de bloques de roca que se localizan hacia la parte media de la ladera evaluada.

restricción de uso del predio, hasta tanto se implementen las medidas que garanticen las condiciones de estabilidad, de la ladera evaluada.

- A la Alcaldía Local de Usaquén, desde su competencia, identificar al responsable y/o responsables de realizar los estudios técnicos pertinentes que permitan deducir las medidas adecuadas a implementar a fin de garantizar la estabilidad de la ladera afectada por los fenómenos de remoción en masa identificados y descritos en el presente diagnóstico técnico, así como las acciones necesarias que garanticen la estabilidad estructural y funcionalidad de la infraestructura pública y privada que se ubica en la zona de influencia de los fenómenos de remoción en masa en comento. Adicionalmente, se recomienda a la Alcaldía Local de Usaquén, identificar el responsable y/o responsables de acoger integralmente las recomendaciones del estudio anteriormente citado con el propósito de evitar la propagación del riesgo y el posible compromiso en la estabilidad estructural y funcionalidad de la infraestructura pública y privada y posibles daños a habitantes y transeúntes del sector.
