DIAGNÓSTICO TÉCNICO DI-9158
SUBDIRECCIÓN DE ANÁLISIS DE RIESGOS Y EFECTOS DE CAMBIO CLIMÁTICO
COORDINACIÓN DE ASISTENCIA TÉCNICA
RADICADOS IDIGER 2016ER1913

DIRECCIÓN	Carrera 18 R y Carrera 20 entre Calle 78 Bis A Sur y Calle 78 Sur	ÁREA DIRECTA	500 m ²				
BARRIO	Naciones Unidas (Santa Rosa)	POBLACIÓN ATENDIDA	100				
UPZ	67 – Lucero	FAMILIAS	20	ADULTOS	55	NIÑOS	45
LOCALIDAD	19 – Ciudad Bolívar	PREDIOS EVALUADOS	14				
CHIP	AAA0028FSRJ y Otros	OFICIO REMISORIO	CR-23940

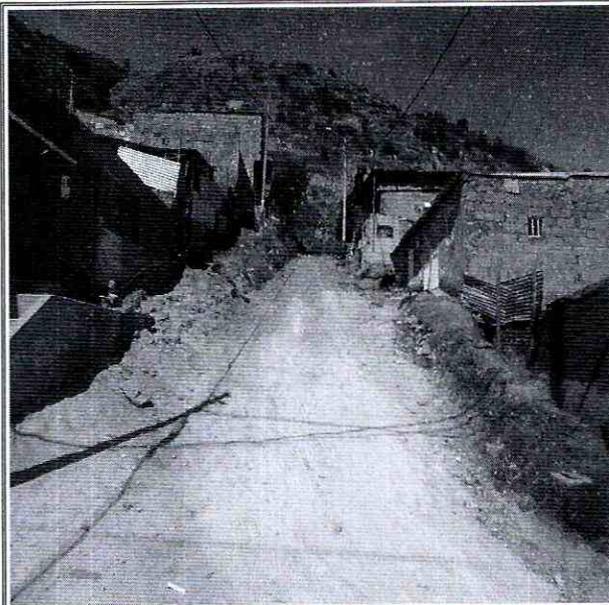
Foto No. 1. Vía de acceso costado sur (Calle 78 Bis A Sur) manzana 56 Barrio Naciones Unidas Santa Rosa

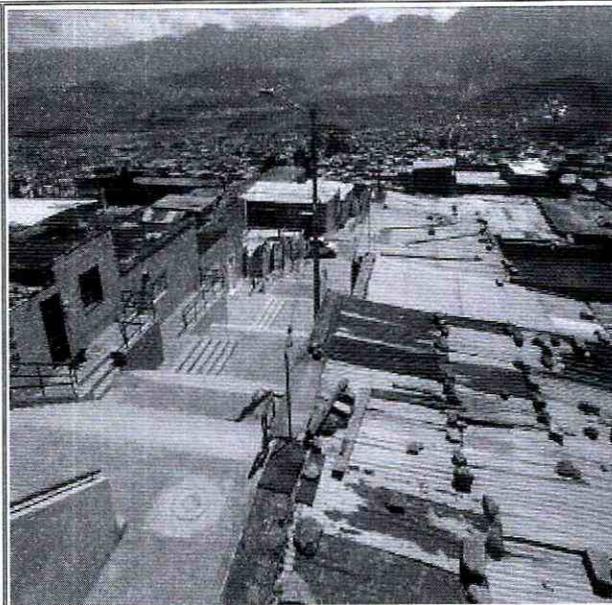
Foto No. 2. Acceso peatonal costado norte (Calle 78 Sur) manzana 56 Barrio Naciones Unidas Santa Rosa

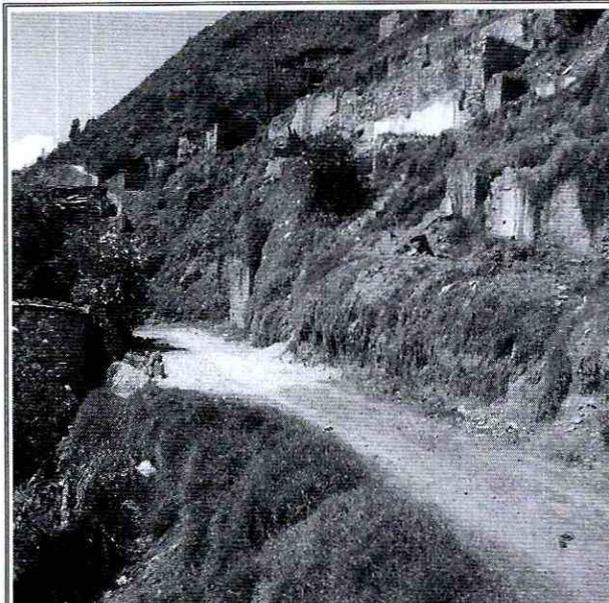
Foto No. 3. Limite costado occidental predios en reasentamiento Barrio Cordillera Sur

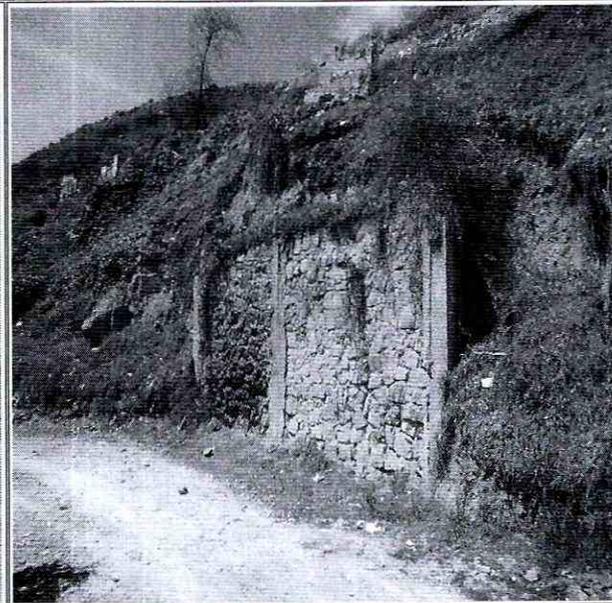
La manzana 56 limita al costado occidental con el Barrio Cordillera Sur, el cual se localizaba sobre una ladera, donde al momento solo se identifican vestigios de las viviendas que la conformaban, las mismas se emplazaban en los predios evaluados e incluidos en el Programa de Reasentamiento de Familias mediante el Diagnóstico DI-6055 (Diciembre de 2011). Producto del proceso de Reasentamiento, se realizó en los predios la adecuación de los mismos (Demolición, adecuación y señalización); dejando sin demoler en algunos casos, muros en piedra pegada que servían como estructura de contención de las viviendas que se emplazaban en las viviendas. Al momento de la visita técnica se identifican afectaciones sobre estos elementos, lo que podría ocasionar el colapso de los mismos sobre la vía (Carrera 20).

Foto No. 4. Restos de los muros en piedra pega de los predios evacuados

- A la Subdirección de Resiliencia y Coordinación de Emergencias de IDIGER, y su Área de Obras realizar la adecuación completa de los predios que se encuentran en proceso de reasentamiento en el Barrio Cordillera Sur, a la altura de la Carrera 20 entre Calle 78 Sur y Calle 78 Bis A Sur, por el posible colapso de los muros en piedra pegada mencionados en la descripción de este Diagnostico Técnico.

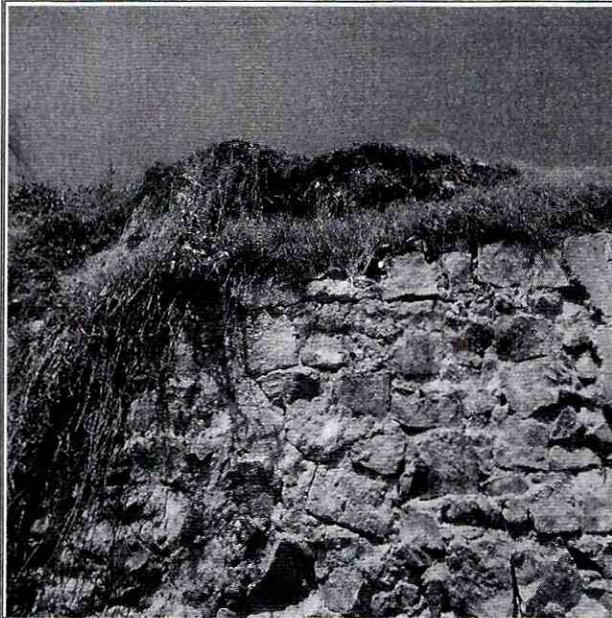
Foto No. 5. Fractura de los muros en piedra pegada de los predios evacuados

SI	X	NO	¿CUAL?	Fractura de los muros en piedra pegada de los predios en reasentamiento parte alta de la Carrera 20 Barrio Cordillera Sur
----	---	----	--------	---

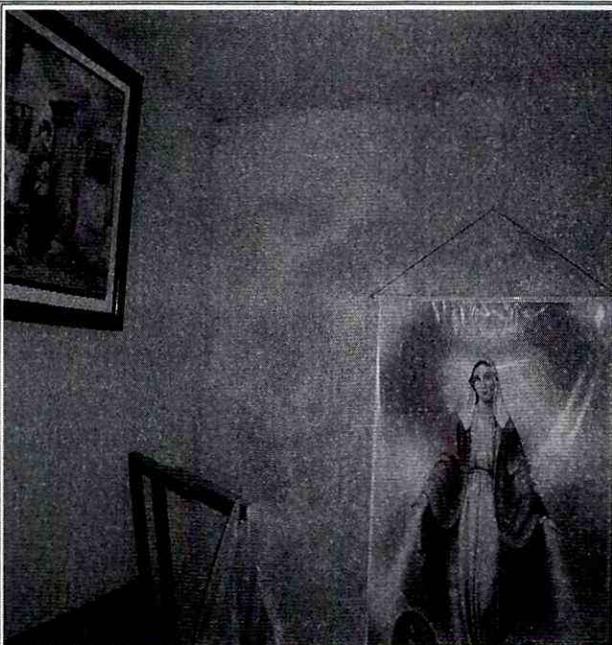
En la inspección visual realizada a las viviendas del sector, se identifican humedades en muros divisorios y perimetrales, al igual que algunas fisuras y grietas en los mismos que no comprometen la estabilidad estructural y funcionalidad de las viviendas ante cargas normales de servicio.

Dentro de las posibles causas por las que se están presentando las humedades en los muros perimetrales y divisorios de las viviendas se puede mencionar la ausencia de medidas para el manejo de las aguas de escorrentía superficial y subsuperficial de los taludes realizados para el emplazamiento de las viviendas del sector. De igual manera las fisuras y grietas que presentan algunas viviendas, pueden estar asociadas a las deficiencias constructivas que se evidencian y que están relacionadas principalmente con la heterogeneidad de los elementos con que fueron construidas.

Foto No. 7. Humedades en pisos y muros en una de las viviendas del Barrio Naciones Unidas Santa Rosa

- A los responsables de los predios de la Manzana 56, ubicada entre la Carrera 20 y Carrera 18 R entre Calle 78 Sur y Calle 78 Bis A Sur del Barrio Naciones Unidas Santa Rosa de la Localidad de Ciudad Bolívar, implementar acciones para el mantenimiento reforzamiento y/o mejoramiento de la calidad de las viviendas allí existentes; esto con el fin de garantizar durante la vida útil de las mismas las condiciones adecuadas para su uso.

- A la Empresa de Acueducto, Alcantarillado y Aseo de Bogotá – EAB, realizar la verificación de las redes que se encuentran a su cargo y se localizan en el Barrio Naciones Unidas Santa Rosa de la Localidad de Ciudad Bolívar, y en particular en el sector de la Manzana 56 comprendida entre la Calle 78 Sur y Calle 78 Bis A Sur entre Carrera 20 y Carrera 18 R, con el fin de descartar que las mismas presenten daños que puedan estar incidiendo en las afectaciones evidenciadas en las viviendas.

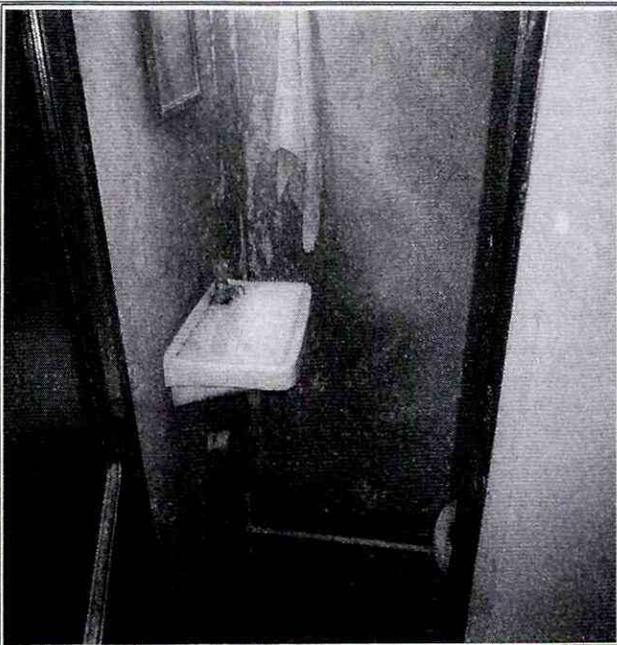
Foto No. 8. Humedades en pisos y muros en una de las viviendas del Barrio Naciones Unidas Santa Rosa
