DIAGNÓSTICO TÉCNICO DI-9223
SUBDIRECCIÓN DE ANÁLISIS DE RIESGOS Y EFECTOS DE CAMBIO CLIMÁTICO
COORDINACIÓN DE ASISTENCIA TÉCNICA
RADICADO IDIGER 2016ER7534 – 2016ER7665

ATENDIÓ: Jairo Mauricio Díaz Salazar.		SOLICITANTE			
COE	22	MOVIL	7	Comunidad	
FECHA	Mayo 12 y 25 de 2016	HORA	10:30 am	VIGENCIA: Temporal mientras no se modifique significativamente las condiciones físicas del sector.

DIRECCIÓN	Calle 130 A No. 56 A – 81	ÁREA DIRECTA	3100 m ²				
SECTOR CATASTRAL	Prado Veraniego Norte	POBLACIÓN ATENDIDA	12				
UPZ	24 – Niza	FAMILIAS	3	ADULTOS	8	NIÑOS	4
LOCALIDAD	11 – Suba.	PREDIOS EVALUADOS	3				
CHIP	AAA0123KNZE	OFICIO REMISORIO	CR-24139.

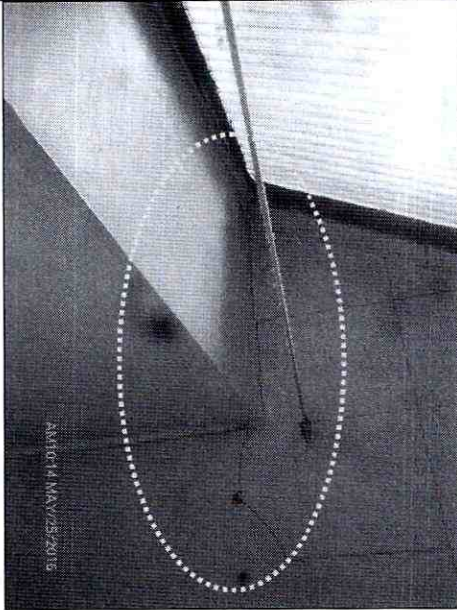
Entre las posibles causas por las cuales se han generado las afectaciones identificadas en las viviendas 29, 30 y 70 del conjunto residencial Plazuelas de Iberia 2, se encuentra la susceptibilidad del terreno a presentar cambios volumétricos, situación que puede estar favorecida por proceso de desecación, así como por la succión y acción radicular de los arboles aledaños.

Fotografía 3. Fisuras en muros de cerramiento y divisorios en las viviendas 29 y 30 del conjunto residencial Plazuelas de Iberia 2, en el Sector Catastral Prado Veraniego Norte de la Localidad Suba.

- A los responsables de las viviendas 29, 30 y 70 pertenecientes al conjunto residencial Plazuelas de Iberia 2, ubicado en el predio de la Calle 130 A No. 56 A – 81, en el Sector Catastral Prado Veraniego Norte de la Localidad de Suba, implementar acciones para el mantenimiento y mejoramiento de las edificaciones, garantizando que se cumplan los requerimientos establecidos en el Decreto No. 926 del 19 de marzo de 2010 y el Decreto No. 340 del 13 Febrero de 2012, Reglamento Colombiano de Construcción Sismo Resistente NSR-10 de acuerdo con la normatividad vigente, con el ánimo de garantizar durante la vida útil las condiciones más adecuadas para su uso.

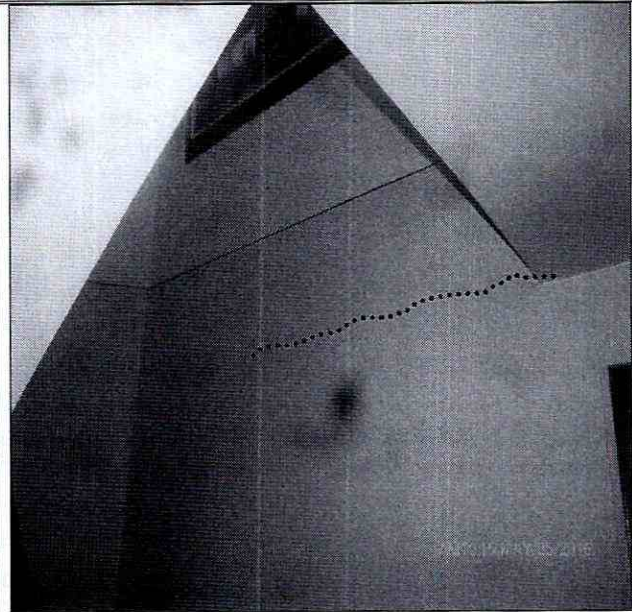
Fotografía 4. Fisuras en muros de cerramiento y divisorios en las viviendas 29 y 30 del conjunto residencial Plazuelas de Iberia 2, en el Sector Catastral Prado Veraniego Norte de la Localidad Suba.

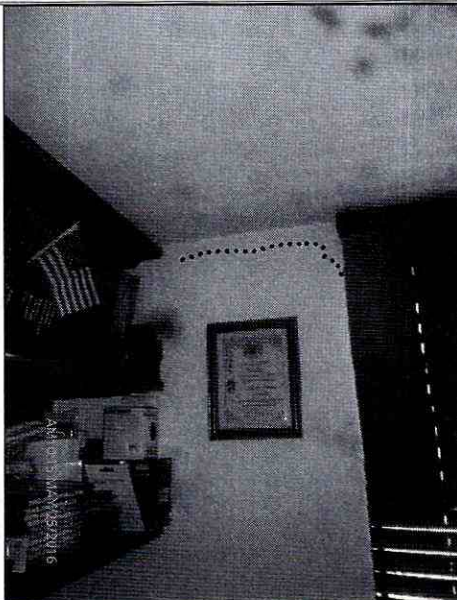
Fotografía 5. Fisuras en muros de cerramiento y divisorios en las viviendas 29 y 30 del conjunto residencial Plazuelas de Iberia 2, en el Sector Catastral Prado Veraniego Norte de la Localidad Suba.

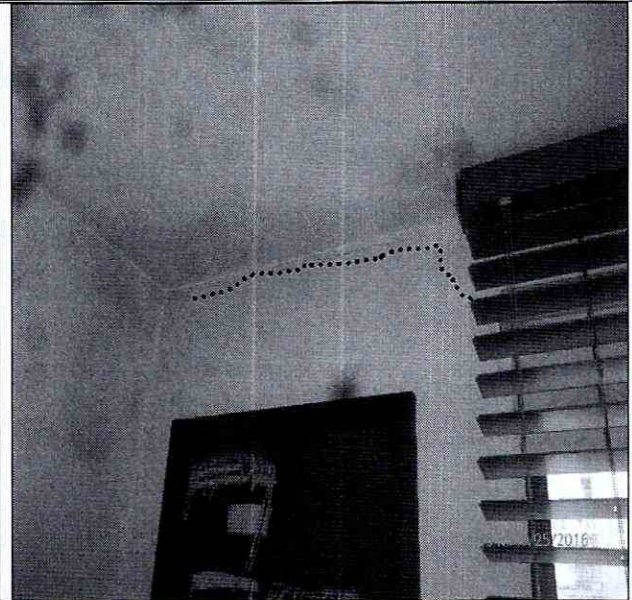
Fotografía 6. Fisuras en muros de cerramiento y divisorios en las viviendas 29 y 30 del conjunto residencial Plazuelas de Iberia 2, en el Sector Catastral Prado Veraniego Norte de la Localidad Suba.

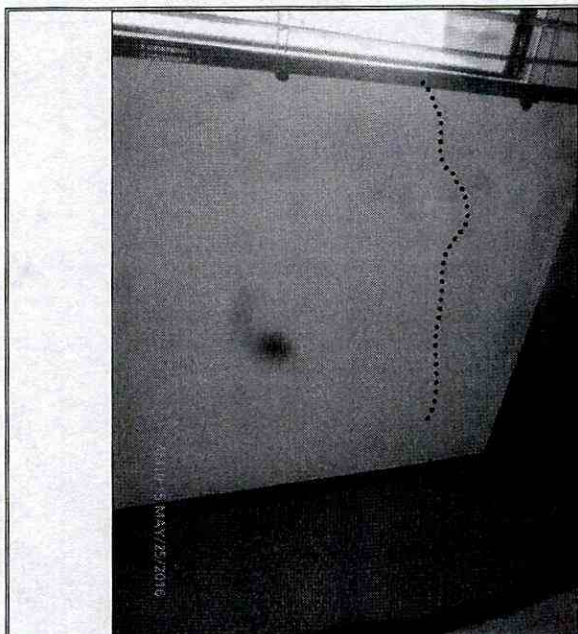
Fotografía 7. Fisuras en muros de cerramiento y divisorios en las viviendas 29 y 30 del conjunto residencial Plazuelas de Iberia 2, en el Sector Catastral Prado Veraniego Norte de la Localidad Suba.

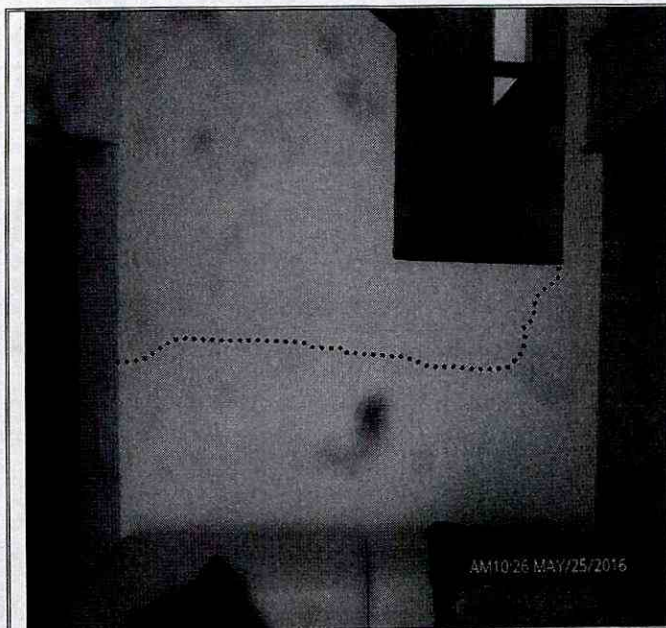
Fotografía 9. Fisuras en muros de cerramiento y divisorios en las viviendas 29 y 30 del conjunto residencial Plazuelas de Iberia 2, en el Sector Catastral Prado Veraniego Norte de la Localidad Suba.

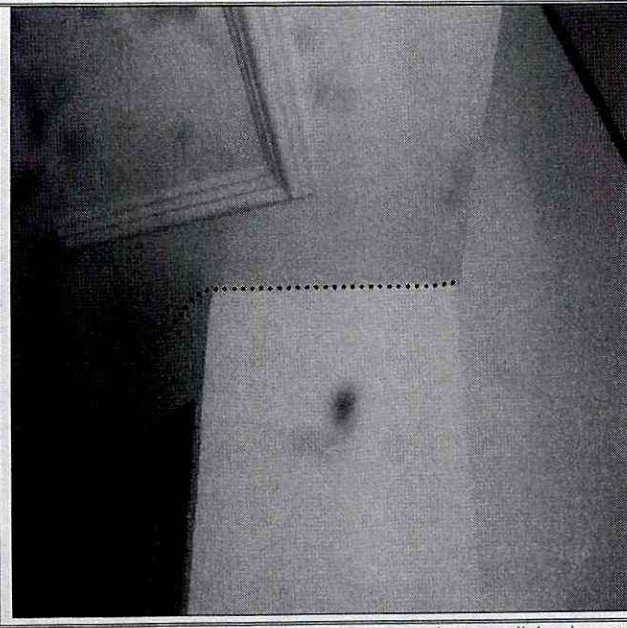
Fotografía 10. Fisuras en muros de cerramiento y divisorios en las viviendas 29 y 30 del conjunto residencial Plazuelas de Iberia 2, en el Sector Catastral Prado Veraniego Norte de la Localidad Suba.

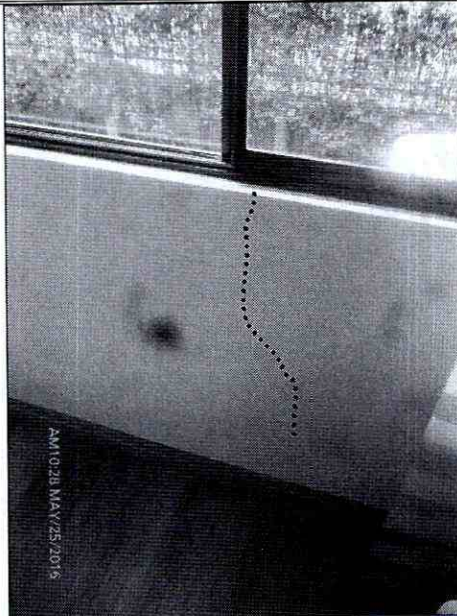
Fotografía 11. Fisuras en muros de cerramiento y divisorios en las viviendas 29 y 30 del conjunto residencial Plazuelas de Iberia 2, en el Sector Catastral Prado Veraniego Norte de la Localidad Suba.

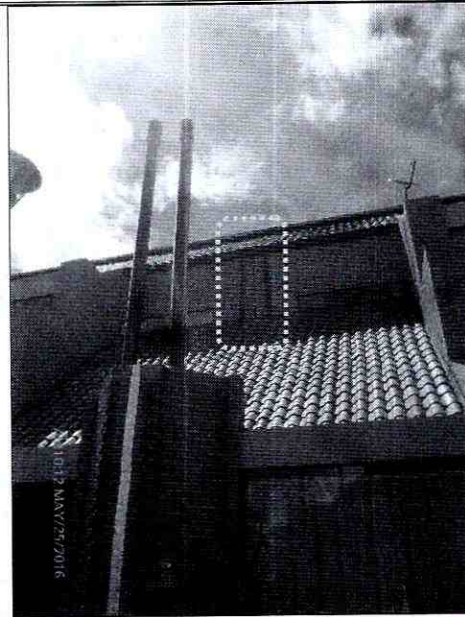
29 y 30 se identifican algunos hundimientos del terreno. Entre la vivienda 28 y 29 se identifica una abertura cercana a los 3 cm (*ver fotografía 12*), la cual corresponde a una dilatación constructiva y que según personal de la administración se ha incrementado gradualmente, lo que indica un moderado desplazamiento de las viviendas 29 y 30 hacia el costado sur. En la vivienda 70 (*ver fotografía 13*), ubicada hacia el costado sur se identifican algunas fisuras de 0.5 mm en longitudes de hasta 50 cm en muros divisorios.

Fotografía 12. Vista de la dilatación constructiva entre la vivienda 28 y 29 del conjunto residencial Plazuelas de Iberia 2, en el Sector Catastral Prado Veraniego Norte de la Localidad Suba.

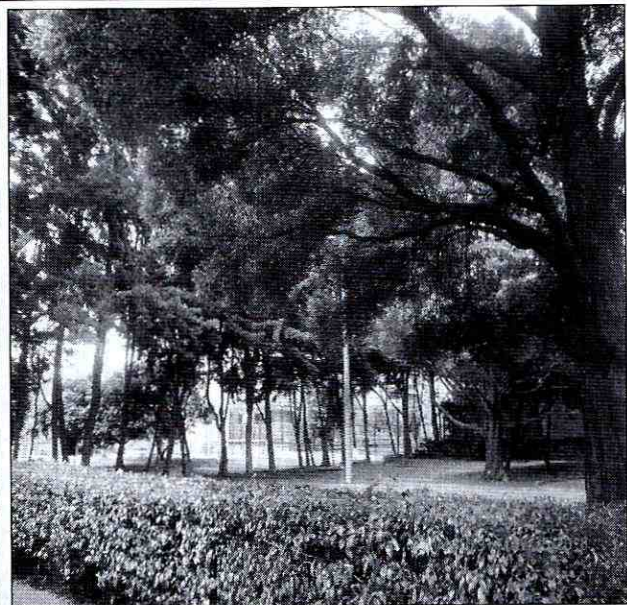
Fotografía 14. Vista de la zona verde ubicada al costado sur del conjunto residencial Plazuelas de Iberia 2, en el Sector Catastral Prado Veraniego Norte de la Localidad Suba.
