DIAGNÓSTICO TÉCNICO DI - 9225
SUBDIRECCIÓN DE ANÁLISIS DE RIESGOS Y EFECTOS DEL CAMBIO CLIMÁTICO
COORDINACIÓN DE ASISTENCIA TÉCNICA
RADICADO IDIGER No 2016ER8371

DIRECCIÓN	Calle 127B N° 14 - 56	ÁREA DIRECTA	450 M ²		
SECTOR CATASTRAL	La Carolina	POBLACIÓN ATENDIDA	35		
UPZ	15 – Country Club	FAMILIAS	12	ADULTOS	35
LOCALIDAD	1- Usaquén	PREDIOS EVALUADOS	3		
CHIP	AAA0100LKEA y otros	OFICIO REMISORIO	CR-24151

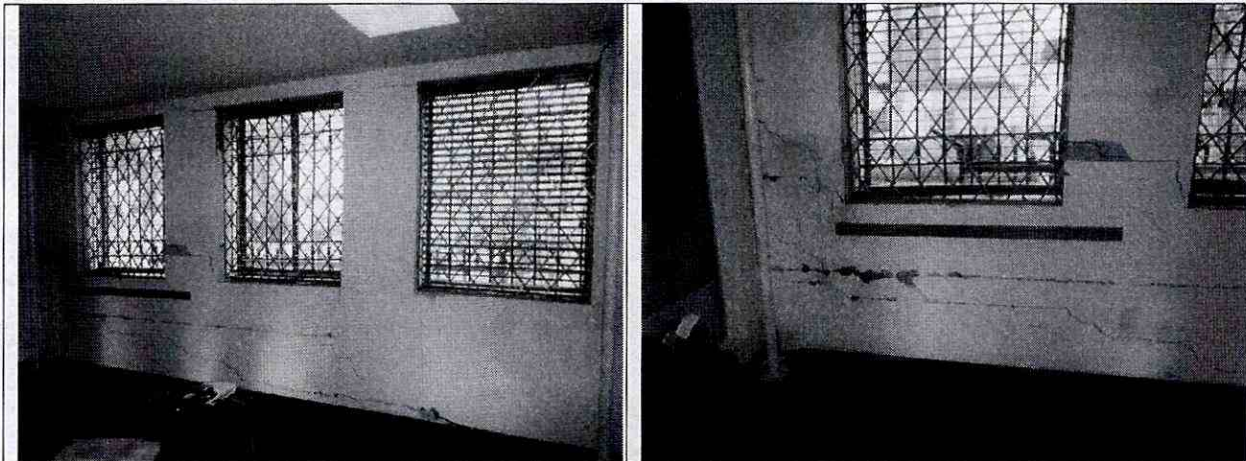
Apartamento 101: El apartamento se ubica en el primer piso, sobre el costado Nor - Occidental de la edificación. Se observa en los muros perimetrales de la habitación empleada como biblioteca por los residentes del predio, grietas de tendencia escalonada y longitudinal de 3 metros de longitud (de pared a pared) y entre 2 y 7 milímetros de abertura (*Ver Fotografía 1 y 2*).

Fotografía 1 y 2: Vista de las afectaciones evidenciadas en los muros perimetrales de la habitación destinada para la Biblioteca del apartamento 101, del edificio emplazado en el predio de la Calle 127 B N° 14 - 56.

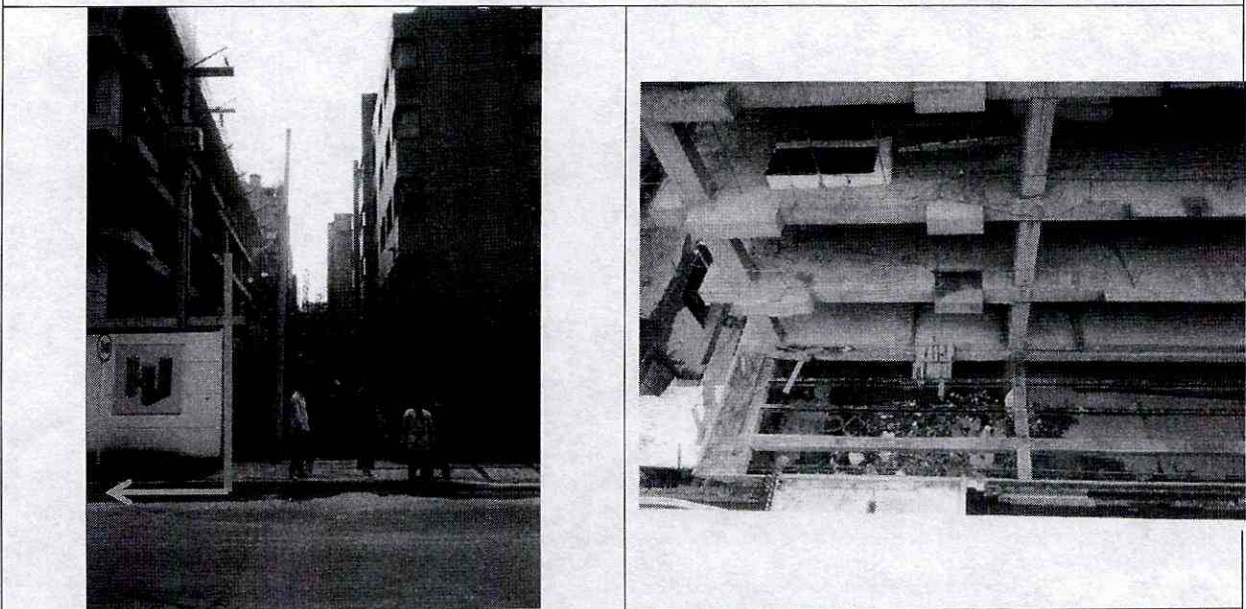
Hacia el costado Norte del Edificio Biblos, se emplaza en el predio de la Carrera 14A No. 127B – 30, la construcción de una edificación de uso residencial de hasta 8 pisos a cargo de la constructora Hitos. Los residentes y responsables del predio indican que los daños que se presentan en la habitación iniciaron una vez que comenzó la construcción del predio contiguo (*Ver Fotografías 3 y 4*)

Fotografía 3 y 4: Vista de la construcción que se viene adelantando en el costado norte del Edificio Biblos No. 127 – 30, predio localizado en la Carrera 14 A No. 127 B -30

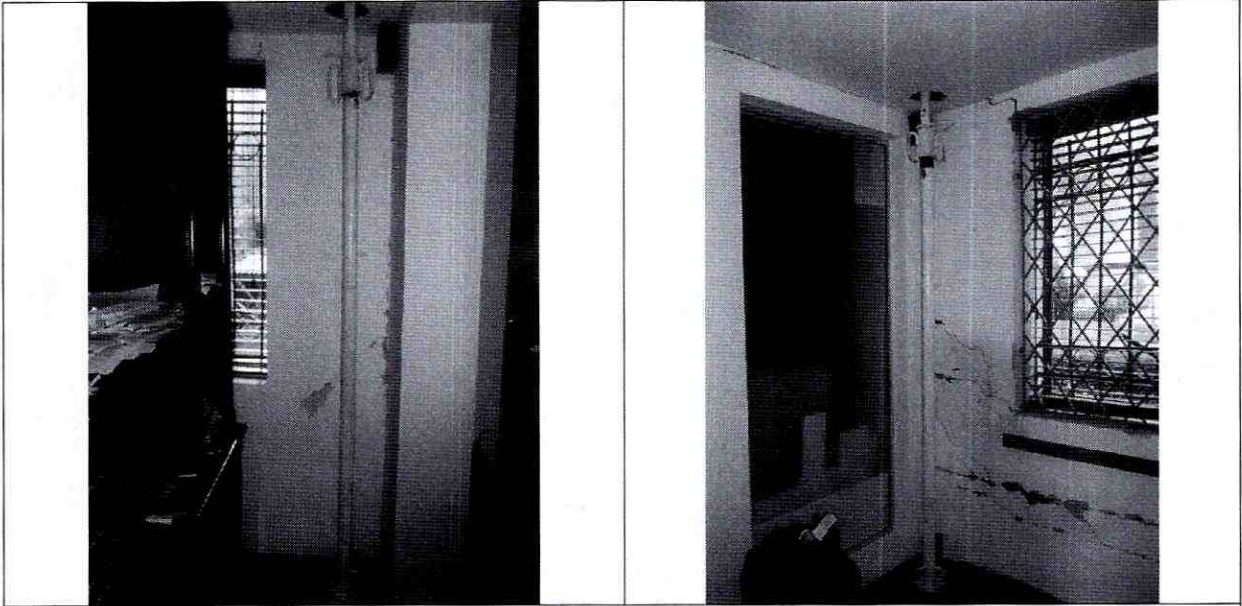
Debido a la severidad de los daños que se presentan en la habitación, la constructora Hitos ha dispuesto a la fecha 2 parales que permiten dar cierta estabilidad estructural a la habitación. Por su parte los residentes del predio han desalojado de manera preventiva la habitación por lo que al momento de la visita ésta se encuentra totalmente deshabitada (*Ver Fotografías 5 y 6*).

Fotografía 5 y 6: Vista de los parales que a la fecha los encargados de la construcción desarrollada en el predio Carrera 14 A No. 127 B – 30, han emplazado en el apartamento 101 del Edificio Biblos.

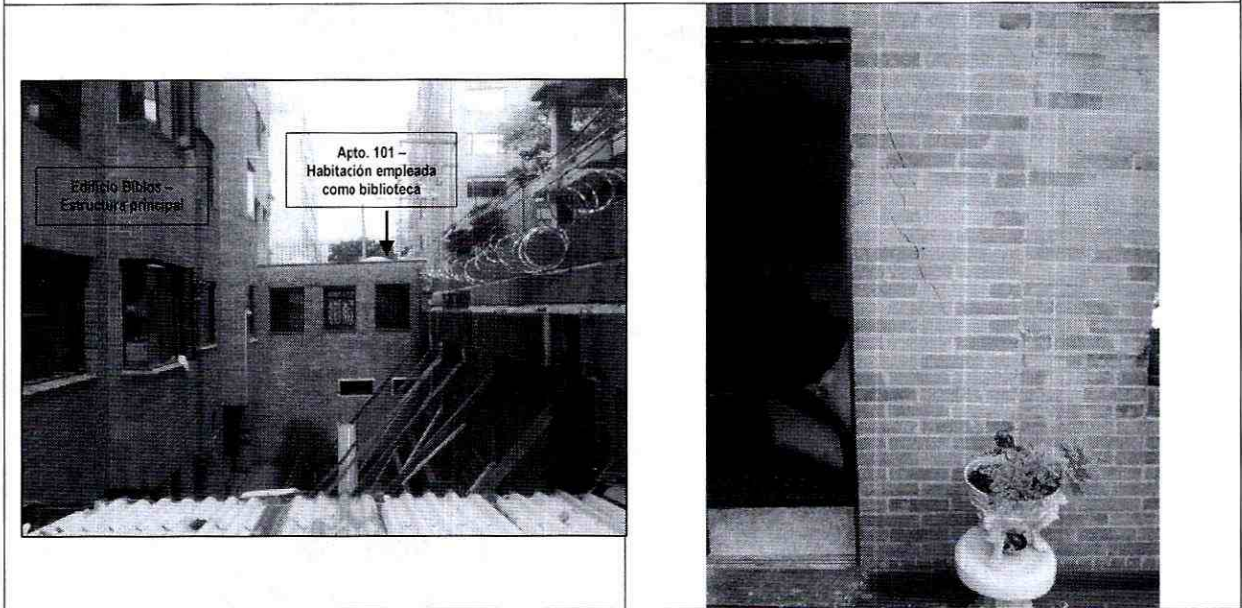
Es importante mencionar que la habitación destinada a la biblioteca del predio se encuentra adosada a la estructura principal de la edificación por lo tanto presenta un comportamiento estructural diferente al resto de la edificación. Además, las demás habitaciones del predio no presentan ningún tipo de afectación. (*Ver Fotografía 7*)

Apartamento 102: Se ubica en el primer nivel sobre el costado Nor - Oriental de la edificación. Se observan fisuras de tendencia escalonada y longitudinal en los muros perimetrales de la habitación que está destinada a sala de estar del predio. Las fisuras tienen dimensiones aproximadas entre 15 a 100 centímetros a lo largo y entre 2 y 5 milímetros de abertura. Es importante mencionar que la severidad de los daños del apartamento 102 es menor a severidad de los daños observados en el apartamento 101 (*Ver Fotografías 8 y 9*).

Fotografía 7: Apartamento 101 – Habitación empleada como biblioteca. Se puede observar que esta habitación no hace parte de la estructura principal del Edif. Biblos.

Fotografía 8: Apartamento 102 – Habitación empleada como sala de estar interior. Se observan las afectaciones causadas por la construcción del predio Carrera 14 A No. 127 B -30.

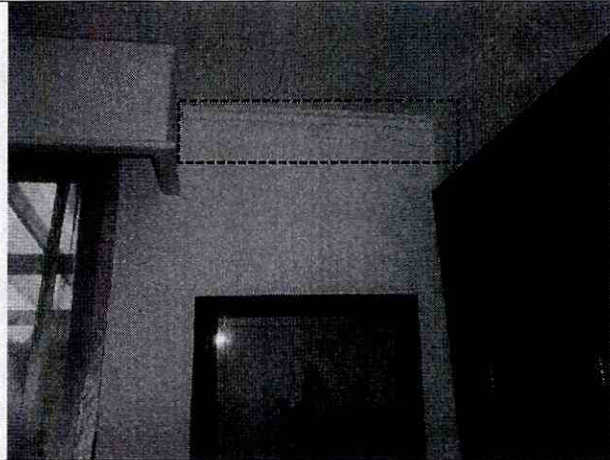
Fotografía 9: Apartamento 102 – Habitación empleada como sala de estar interior. Se observan las afectaciones causadas por la construcción del predio Carrera 14 A No. 127 B -30.

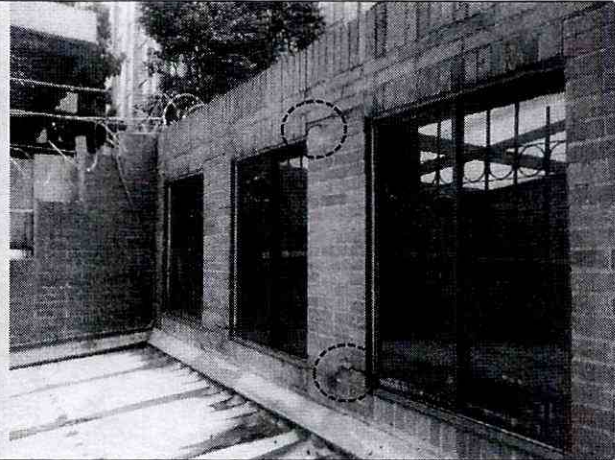
Al igual que el estudio del apartamento 101, la sala de estar del apartamento 102 se encuentra adosada a la estructura principal de la edificación por lo tanto presenta un comportamiento estructural diferente al resto de la edificación. Además, las demás habitaciones del predio no presentan ningún tipo de afectación. (*Ver Fotografía 10*)

Fotografía 10: Apartamento 102 – Habitación empleada como sala de estar interior. Se observan afectaciones menores a las encontradas en el apartamento 101.

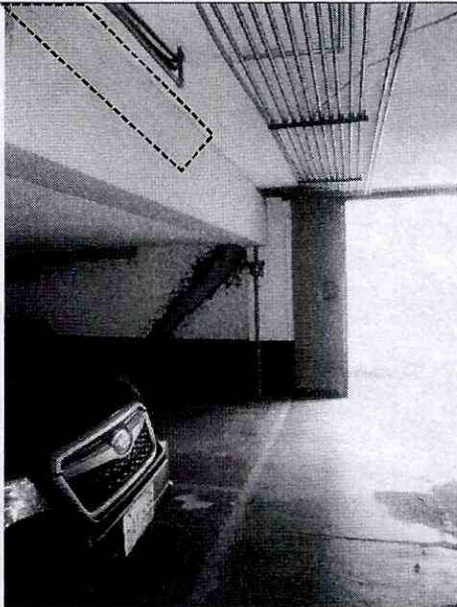
En el sótano se observan grietas y fisuras de tendencia longitudinal y escalonada de longitudes variables de entre 50 centímetros y 2 metros las cuales se presentan mayormente en el costado norte de predio. En general, los elementos estructurales que se observan en el sótano (columnas y vigas) no presentan ningún tipo de afectación que puede indicar daños estructurales de consideración, sin embargo en la columna y viga que se localiza en el parqueadero del apartamento 502, se observan fisuras superficiales que afectan parte del recubrimiento de la misma sin que se vea afectada la integridad de los mismos. (Ver Fotografías 11 y 12).

Fotografía 11: Sótano Apartamento 502 – Se observan fisuras que han sido resanadas por la Administración del Edificio Biblos. De acuerdo con lo manifestado por la Administración del Edificio, estas afectaciones aparecieron poco después del inicio de la obra del predio Carrera 14 A No. 127 B – 30.

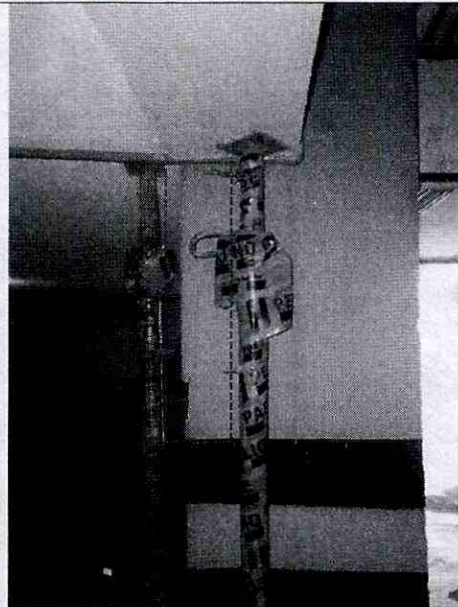
Fotografía 12: Sótano – Para asegurar la estabilidad de las columnas, la constructora encargada de la obra que se realiza en el predio de la Carrera 14 A No. 127 B – 30, ha dispuesto parales junto a estas. Se observa al fondo descascaramientos del concreto de recubrimiento de la columna

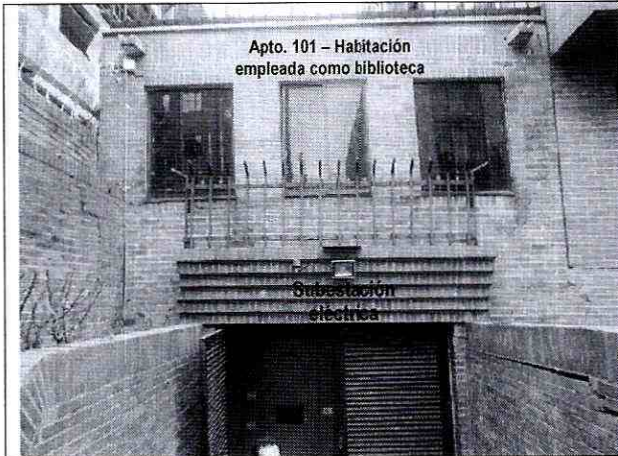
En el sector del sótano localizado bajo la biblioteca del apartamento 101, se encuentra una Subestación Eléctrica a cargo de Codensa. El cuarto donde se localiza esta subestación presenta afectaciones similares a las que se presentan en la biblioteca del apartamento 101. Codensa fue notificada de la situación por parte de los responsables del predio y realizó visita el pasado 15 de abril de 2016. (Ver Fotografías 13 y 14)

Fotografía 13: Subestación eléctrica – La subestación eléctrica se localiza debajo de la habitación empleada por el Apartamento 101 y que presenta las mayores afectaciones del predio.

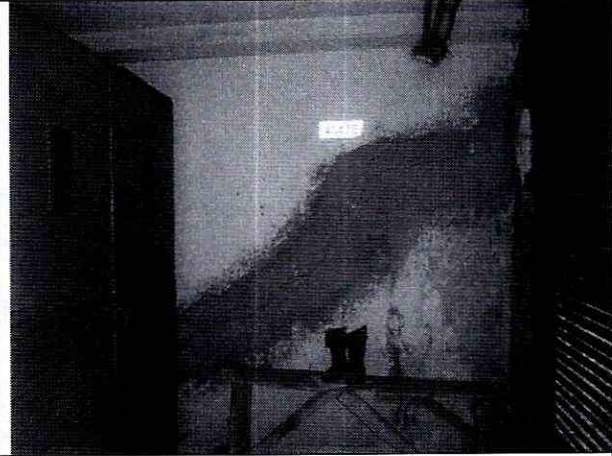
Fotografía 14: Subestación eléctrica – Afectaciones al interior del cuarto donde se localiza la subestación eléctrica.

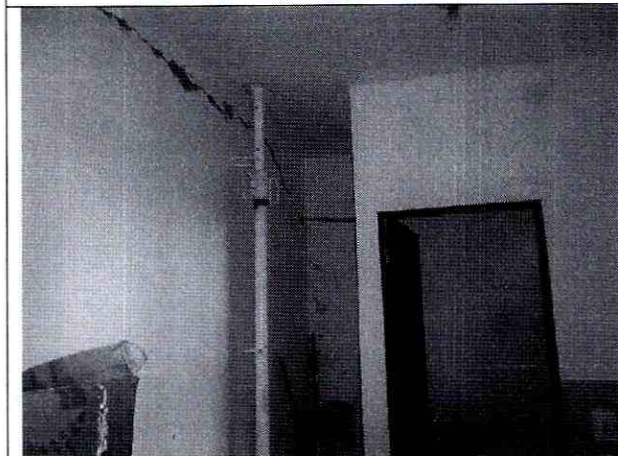
Vecino al cuarto de la subestación se presenta el cuarto de bombeo de la edificación el cual también presenta afectaciones similares a las mencionadas anteriormente. (Ver Fotografías 15 y 16)

Fotografía 15: Cuarto de bombeo – Afectaciones al interior del cuarto donde se localiza las unidades del bombeo de la edificación. Se observa para dispuesto por la constructora responsable de la obra del predio Carrera 14 A No. 127 B – 30.

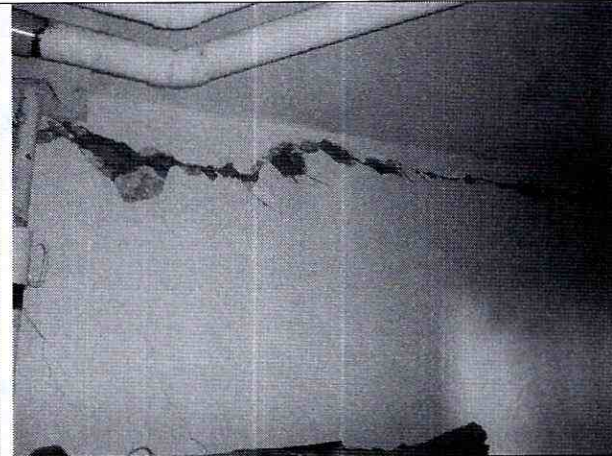
Fotografía 16: Cuarto de bombeo – Detalle de las afectaciones al interior del cuarto donde se localiza las unidades del bombeo de la edificación.

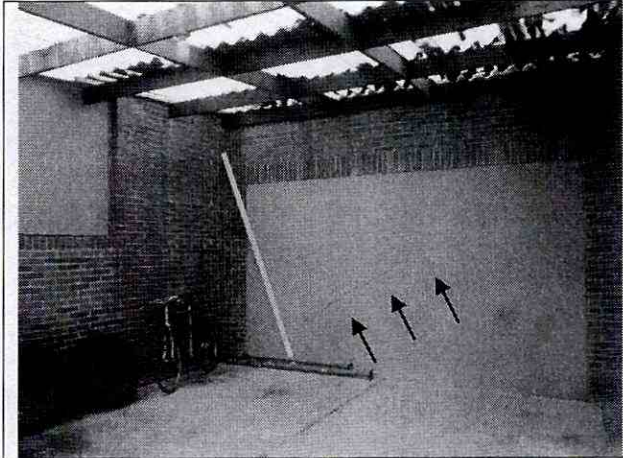
En el sector del sótano localizado bajo la sala de estar del apartamento 102, se observan grietas con tendencia escalonada de 3 metros de longitud y entre 2 y 5 milímetros de apertura. (Ver Fotografía 17)

Fotografía 17: Sótano – Pared localizada bajo la sala de estar interior del apartamento 102. Se observan la tendencia escalonada de pared de las fisuras reportadas

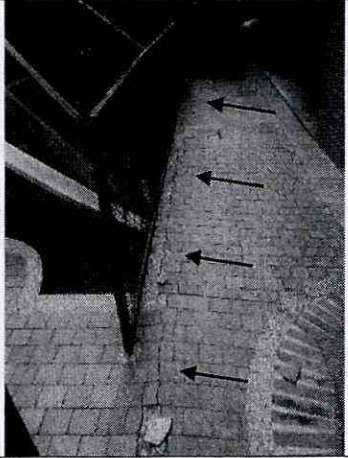
Patio Interior: En el patio interior de la edificación se observan afectaciones en camino peatonal del patio, las cuales siguen una tendencia paralela al muro lindero de predio que colinda con el predio de la Carrera 14 A No. 127 B – 30. La constructora Hitos de forma preventiva ha apuntalado con listones este muro lindero. (Ver Fotografía 18)

Fotografía 18: Patio interior de la edificación – Afectaciones en el camino peatonal del patio interior del edificio. Según la Administración del predio, estas afectaciones se generaron después del inicio de la construcción del predio Carrera 14 A No. 127 B - 30.

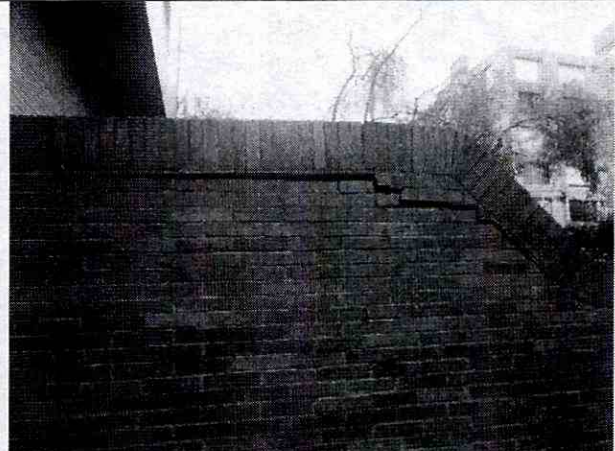
Exteriores de la edificación (Fachada): En la fachada del costado Occidental de la edificación se observan fisuras y grietas de tendencia escalonada de entre 50 centímetros y 2 metros de longitud y entre 2 y 7 milímetros de apertura. Algunos mampuestos presentan desprendimiento parcial y/o total. (Ver Fotografías 19 y 20)

Fotografía 19: Fachada – Afectaciones en la fachada del Edificio Biblos en la entrada a la subestación eléctrica. Según la Administración del predio, estas afectaciones se generaron después del inicio de la construcción del predio Carrera 14 A No. 127 B - 30.

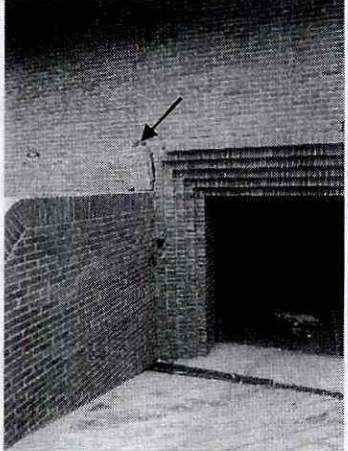
Fotografía 20: Fachada – Afectaciones en la fachada del Edificio Biblos en la entrada al parqueadero. Mampuestos total o parcialmente desprendidos. Según la Administración del predio, estas afectaciones se generaron después del inicio de la construcción del predio Carrera 14 A No. 127 B - 30.
