**DIAGNÓSTICO TÉCNICO DI - 9227**  
**SUBDIRECCIÓN DE ANÁLISIS DE RIESGOS Y EFECTOS DE CAMBIO CLIMÁTICO**  
**COORDINACIÓN DE ASISTENCIA TÉCNICA**  
**RADICADO IDIGER No. 2016ER3929**

<b>PREDIO</b>	Diagonal 2A Sur No. 6A-44 Este	<b>ÁREA DIRECTA</b>	120 m <sup>2</sup>		
<b>BARRIO</b>	El Dorado	<b>POBLACIÓN ATENDIDA</b>	1		
<b>UPZ</b>	96 – Lourdes	<b>FAMILIAS</b>	1	<b>ADULTOS</b>	1
<b>LOCALIDAD</b>	3 – Santa Fe	<b>PREDIOS EVALUADOS</b>	1		
<b>CHIP</b>	AAA0033SJFZ	<b>OFICIO REMISORIO</b>	CR-24150

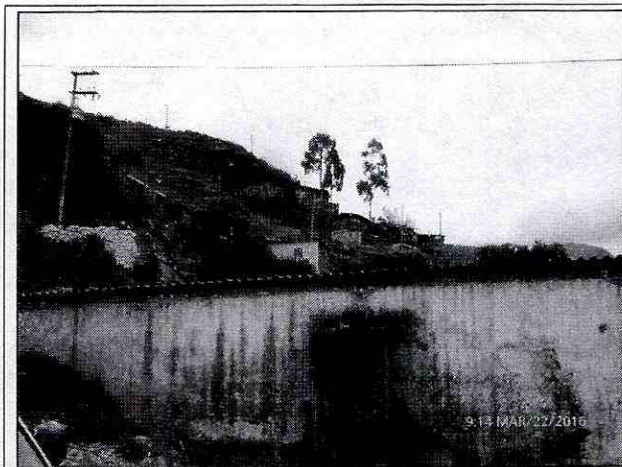
El día 22 de Marzo de 2016, personal del Instituto Distrital de Gestión de Riesgos y Cambio Climático - IDIGER, realizó visita técnica al sector donde se localiza el predio de la Diagonal 2A Sur No. 6A-44 Este, encontrando que el mismo se localiza en la parte media de una ladera con pendiente cercana a los 45 grados, en una zona sin consolidar, sin adecuados sistemas para dar manejo a las aguas de escorrentía, ni conexiones apropiadas de acueducto y alcantarillado. En el sector se emplazan construcciones en material de recuperación y mampostería simple, con cubiertas livianas en tejas de asbesto cemento, en las que se aprecian deficiencias constructivas relacionadas con el material que las conforma y la ausencia de elementos de confinamiento y amarre. Así mismo, dadas las condiciones topográficas del terreno las viviendas han sido acomodadas mediante cortes y rellenos los cuales en la mayoría de los casos no cuentan con medidas de confinamiento y/o protección, razón por la que se pueden favorecer los desprendimientos de material y la degradación de las condiciones físicas de la ladera.

Foto 1. Vista del sector donde se localiza el predio de la Diagonal 2A Sur No. 6A-44 Este, Barrio El Dorado de la Localidad de Santa Fe.

- Al responsable y/o responsables del predio de la Diagonal 2A Sur No. 6A-44 Este, Barrio El Dorado de la Localidad de Santa Fe, implementar adecuadas medidas de protección y/o estabilización en el talud de corte localizado al costado oriental del predio, donde se incluyan adecuadas medidas para el manejo de las aguas de escorrentía. Acciones que se recomienda adelantar con el apoyo de personal idóneo tramitando los permisos respectivos y teniendo en cuenta la normatividad vigente.

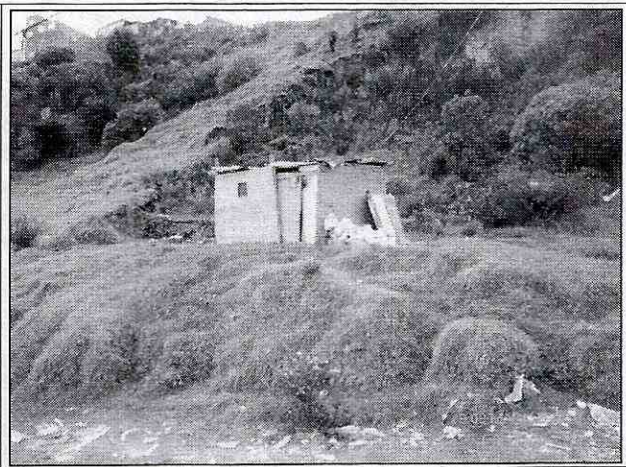
En el predio de la Diagonal 2A Sur No. 6A-44 Este, se emplaza una construcción en madera (de 2m \* 2m), con cubierta liviana en teja de zinc soportada por un entramado en madera que a su vez se apoya sobre el cerramiento de la misma, no pudo accederse al interior de la vivienda ya que nadie atendió el llamado, razón por la que se realizó la inspección visual desde el exterior sin identificar pérdida de verticalidad de los elementos que la conforman. Se resalta que a la fecha no se ha realizado ninguna intervención en el talud localizado al costado oriental del predio, sin embargo no se evidencian avances en el proceso de remoción en masa identificado con anterioridad por el IDIGER.

Foto 2. Vista de la construcción emplazada en el predio de la Diagonal 2A Sur No. 6A-44 Este, Barrio El Dorado de la Localidad de Santa Fe.

- La estabilidad estructural y habitabilidad de la vivienda emplazada en el predio de la Diagonal 2A Sur No. 6A-44 Este, Barrio El Dorado de la Localidad de Santa Fe, no se encuentran comprometidas en la actualidad por las deficiencias constructivas identificadas en la mismas ante cargas normales de servicio.

- Al responsable y/o responsables del predio de la Diagonal 2A Sur No. 6A-44 Este, Barrio El Dorado de la Localidad de Santa Fe, implementar adecuadas medidas de mantenimiento, mejoramiento y/o reforzamiento en la vivienda allí emplazada. Acciones que se recomienda adelantar con el apoyo de personal idóneo tramitando los permisos y teniendo en cuenta la normatividad vigente. Esto con el fin de garantizar durante la vida útil de la misma las condiciones adecuadas para su uso.
