<b>DIAGNÓSTICO TÉCNICO</b>	Código:	GAR-FT-03
		Versión:	03
		Código documental:	01/10/2014

**DIAGNÓSTICO TÉCNICO DI - 9229**  
**SUBDIRECCIÓN DE ANÁLISIS DE RIESGOS Y EFECTOS DE CAMBIO CLIMÁTICO**  
**COORDINACIÓN DE ASISTENCIA TÉCNICA**  
**RADICADO IDIGER No. 2016ER4475**

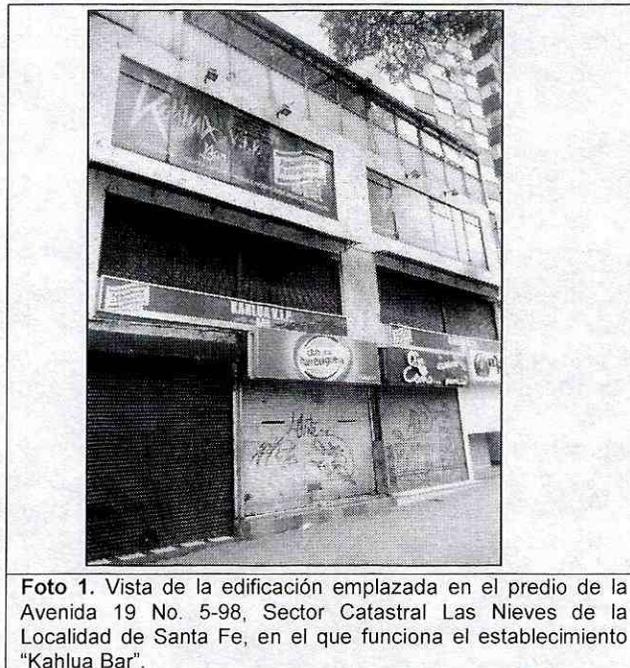
En el segundo y tercer nivel de la edificación funciona un establecimiento llamado "Kahlua Bar", al cual no fue posible ingresar, ya que al momento de la visita nadie atendió el llamado, ni se contaba en el radicado IDIGER No. 2016ER4475, con un numeral telefónico, por lo que se realizó la inspección desde el exterior a todos sus costados visibles sin encontrar indicios de daños; así mismo, se resalta que no se

identificaron los balcones mencionados en la solicitud que puedan generar riesgo para los usuarios del establecimiento.

- Con base en la inspección visual realizada desde el exterior a la edificación emplazada en el predio de la Avenida 19 No. 5-98, Sector Catastral Las Nieves de la Localidad de Santa Fe; donde funciona el establecimiento "Kahlua Bar", desde todos sus costados visibles no se evidenciaron daños; sin embargo, al no ser posible la verificación al interior de la misma no es posible concluir sobre la estabilidad y habitabilidad de la misma.

- Al responsable y/o responsables del predio de la Avenida 19 No. 5-98, Sector Catastral Las Nieves de la Localidad de Santa Fe; donde funciona el establecimiento "Kahlua Bar", implementar adecuadas medidas de mantenimiento y/o mejoramiento. Acciones que se recomienda adelantar con

el apoyo de personal idóneo tramitando los permisos y teniendo en cuenta la normatividad vigente. Esto con el fin de garantizar durante la vida útil de la misma las condiciones adecuadas para su uso.
