<b>DIAGNÓSTICO TÉCNICO</b>	Código:	GAR-FT-03
		Versión:	03
		Código documental:	01/10/2014

**DIAGNÓSTICO TÉCNICO DI - 9189**  
**SUBDIRECCIÓN DE ANÁLISIS DE RIESGOS Y EFECTOS DE CAMBIO CLIMÁTICO**  
**COORDINACIÓN DE ASISTENCIA TÉCNICA**  
**RADICADO IDIGER No. 2016ER3236**

<b>SECTOR</b>	Calle 73 Con Carrera 94A	<b>ÁREA DIRECTA</b>	5000 m <sup>2</sup>		
<b>SECTOR CATASTRAL</b>	La Florencia	<b>POBLACIÓN ATENDIDA</b>	51		
<b>UPZ</b>	30-Boyaca Real	<b>FAMILIAS</b>	12	<b>ADULTOS</b>	39
<b>LOCALIDAD</b>	10-Engativa	<b>PREDIOS EVALUADOS</b>	6		
<b>CHIP</b>	AAA0065AORJ y otros	<b>OFICIO REMISORIO</b>	CR-24054

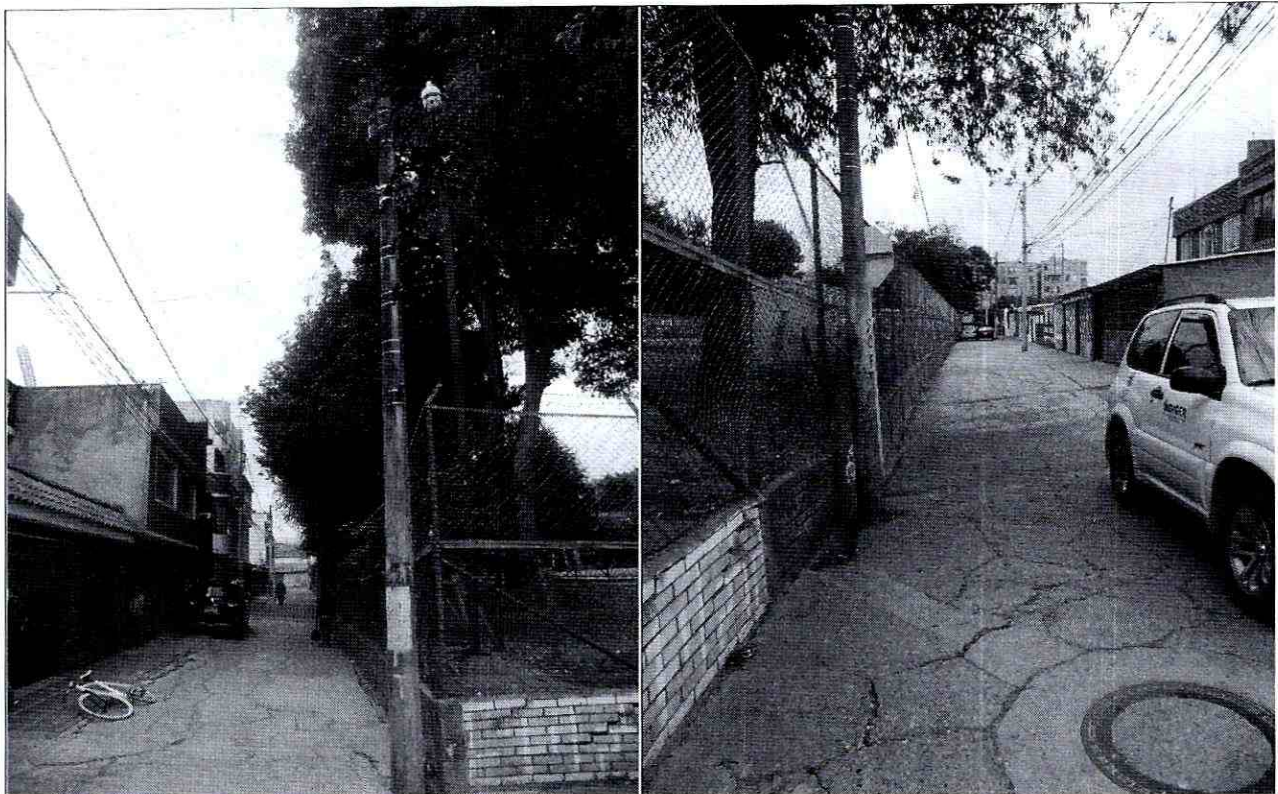
Fotografías 1 y 2. Sector de la Calle 73 Con Carrera 94A, en el Sector Catastral La Florencia de la Localidad de Engativá.

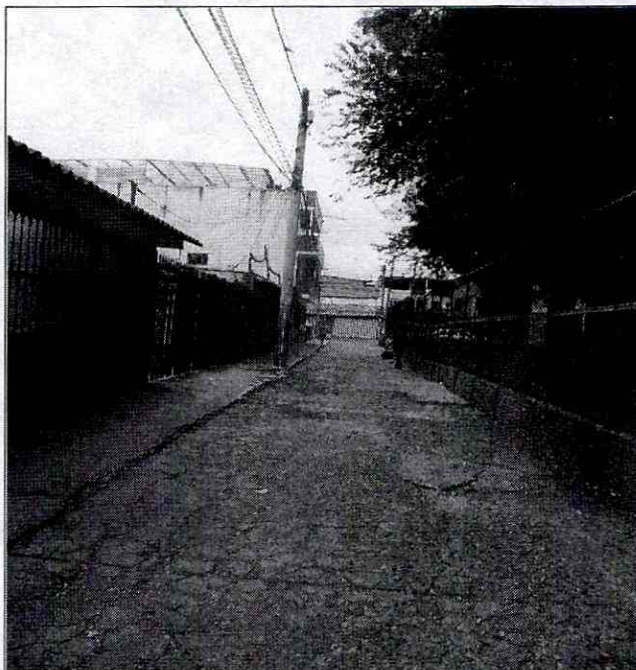
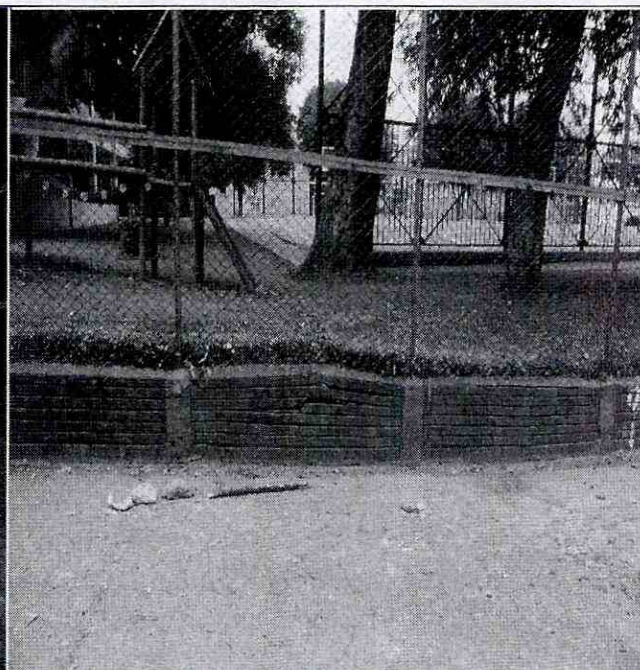
**Fotografías 3 y 4.** Sector de la Calle 73 Con Carrera 94A, en el Sector Catastral La Florencia de la Localidad de Engativá. Senderos peatonales construidos en pavimento rígido en los cuales se observan afectaciones relacionadas principalmente con grietas en bloque, pérdida de estructura de pavimento y baches en algunos sectores.

- Se recomienda a la Alcaldía Local de Engativá y la Unidad Administrativa Especial de Rehabilitación y Mantenimiento Vial-UAERMV, desde sus respectivas competencias, identificar el responsable y/o responsables de coordinar el mantenimiento, rehabilitación de la infraestructura existente en el sector de la Calle 73 Con Carrera 94A, en el sector Catastral La Florencia de la Localidad de Engativa, esto con el fin de garantizar el adecuado funcionamiento de la misma.
- Teniendo en cuenta la función del predio de la Calle 72A No 94A-50, Sede del Colegio Elisa Borrero de Pastrana, se recomienda a los responsables del mismo tener en cuenta lo estipulado en la Ley 400;

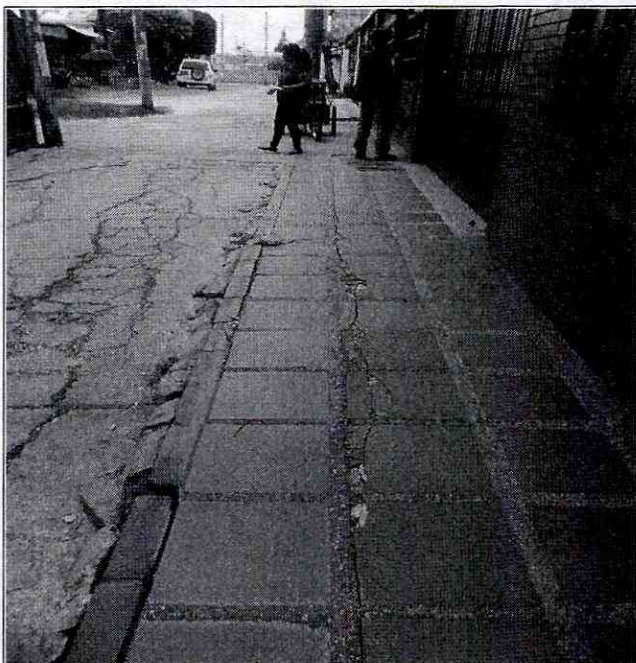
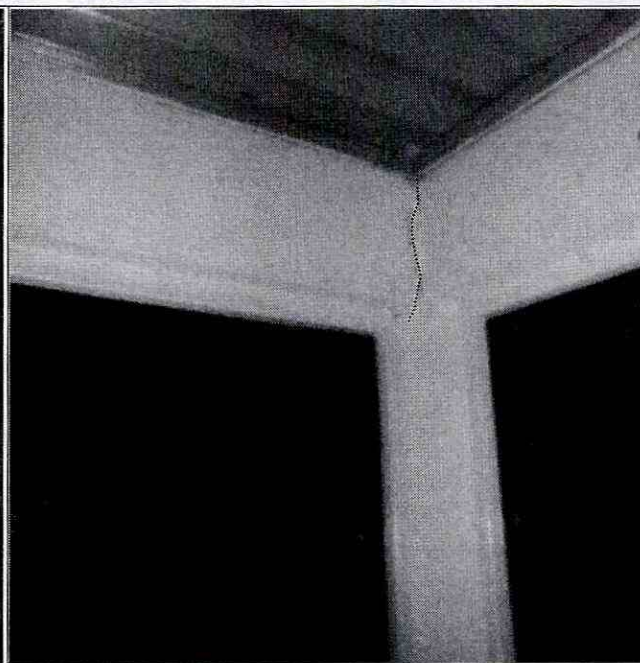
Por otra parte, se realizó verificación al interior de cinco predios localizados al costado norte del plantel educativo, en los cuales se observaron afectaciones relacionadas principalmente con fisuras de tendencia longitudinal de aberturas cercanas hasta de 2mm y longitudes entre 0.3m y 0.2m, en elementos no estructurales como dinteles, bordes de vanos y andenes, adicional a esto no se observan afectaciones en elementos estructurales como vigas y columnas.

Entre las posibles causas por las cuales se están presentando las afectaciones evidenciadas en las viviendas, se pueden mencionar los asentamientos diferenciales que presentan las viviendas, las deficiencias constructivas y los cambios volumétricos que puede presentar el subsuelo, sumado a los procesos de succión y acción radicular causados por los árboles que se encuentran en la zona verde colindante a las mismas; situaciones que con base en la inspección visual no se pueden precisar.

**Fotografías 3 y 4.** Fisuras de tendencia longitudinal de aberturas cercanas hasta de 2mm y longitudes entre 0.3m y 0.2m, en elementos no estructurales como dinteles, bordes de vanos y andenes.

- A la Secretaria Distrital de Ambiente, realizar una valoración del potencial de succión de los árboles localizados en el predio de la Calle 72A No 94A-50, Sede del Colegio Elisa Borrero de Pastrana y determinen las acciones requeridas para limitar o detener los procesos de asentamientos diferenciales de las edificaciones emplazadas en el sector en comento, en caso que se determine que existe una relación entre dichos asentamientos y los individuos arbóreos cercanos al emplazamiento de la edificación.
- Se recomienda a los responsables de los predios localizados en el sector de la Calle 73 Con Carrera 94A, en el sector Catastral La Florencia de la Localidad de Engativa, implementar acciones para el mantenimiento de las viviendas, con el propósito de optimizar las condiciones adecuadas para su uso.
