DIAGNÓSTICO TÉCNICO – DI-9191
SUBDIRECCIÓN DE ANÁLISIS DE RIESGOS Y EFECTOS DE CAMBIO CLIMÁTICO
COORDINACIÓN DE ASISTENCIA TÉCNICA
RADICADO IDIGER 2016ER5558

DIRECCIÓN	Calle 1A No. 11-12 Este	ÁREA DIRECTA	55 m ²				
BARRIO	El consuelo	POBLACIÓN ATENDIDA	2				
UPZ	96 - Lourdes	FAMILIAS	1	ADULTOS	2	NIÑOS	0
LOCALIDAD	3 – Santa Fe	PREDIOS EVALUADOS	1				
CHIP	AAA0033OAXR	OFICIO REMISORIO	CR-24058

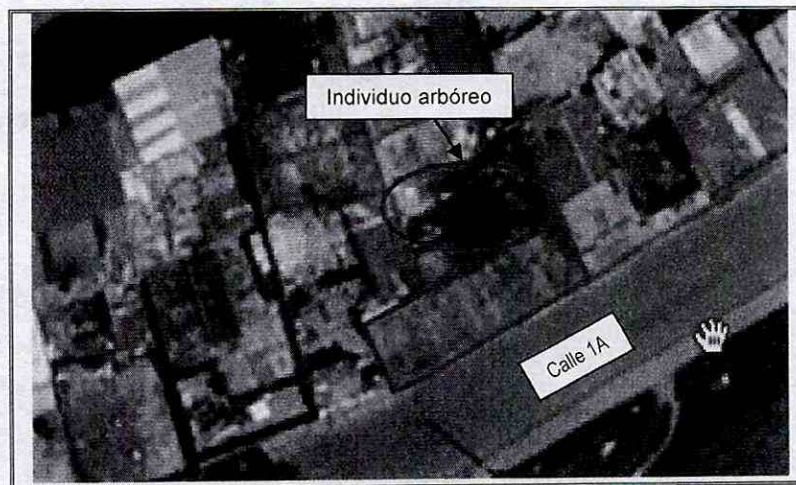
Foto No. 1. Especie arbórea ubicada en la Carrera 11 Este No 1A - 58

- A la Secretaria Distrital de Ambiente, realizar una valoración del potencial de succión del individuo arbóreo ubicado en el predio de la Carrera 11 Este No. 1A-58, y determinar si existe una relación entre las afectaciones evidenciadas en la vivienda ubicada en la Calle 1A No 11 - 12 Este, en el Barrio El Consuelo de la Localidad Santa Fe.

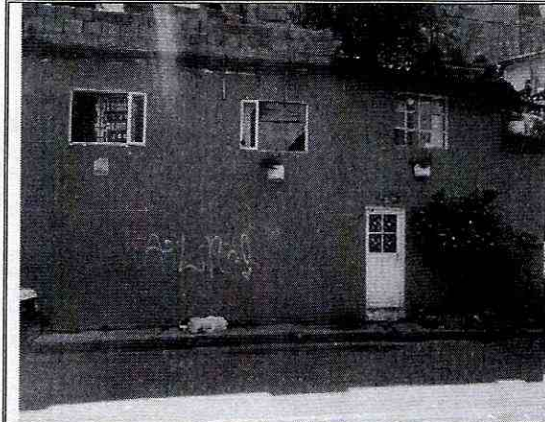
El predio evaluado corresponde a una vivienda de dos (2) niveles, construida bajo un sistema estructural de mampostería simple (no presenta continuidad en los elementos estructurales), placa de piso en mortero, placas de entepiso en concreto reforzado y cubierta en teja zinc y fibrocemento, soportada por cerchas de madera y carece de mantenimiento. Se evidencia la presencia de humedad en el muro de cerramiento perimetral al costado norte de la misma (parte posterior). Para el emplazamiento de la vivienda se implementó un talud de corte y la construcción de un muro en mampostería parcialmente confinada de altura 1.60m y una longitud aproximada de 3.0m, con el fin de dar contención al talud, medida que posiblemente no es la adecuada para soportar los empujes del terreno. Adicional a esto, hacia la parte alta del talud, se evidenció la presencia de un individuo arbóreo de altura cercana a los 6.0m, el cual no presenta pérdida de verticalidad, de igual manera no se evidencian cambios significativos respecto a lo descrito en el RO-68450.

Foto No. 2. Vista frontal del predio de la Calle 1A No. 11 - 12 Este Barrio El Consuelo

- Al responsable y/o responsables del predio de la Calle 1A No 11 - 12 Este, en el Barrio El Consuelo de la Localidad Santa Fe, implementar acciones para el mantenimiento y/o mejoramiento de la calidad de la vivienda allí existente; esto con el fin de garantizar durante la vida útil de la misma las condiciones adecuadas para su uso.

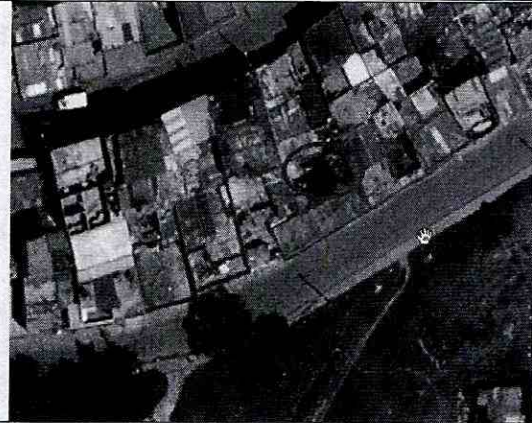
Foto No. 3. Especie arbórea ubicada en la 11 Este No 1A - 58

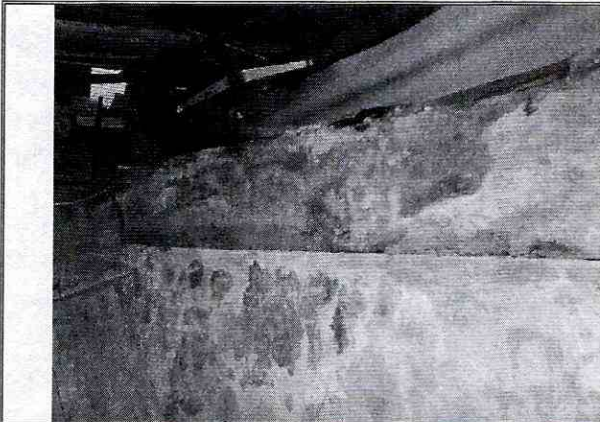
Dentro de las posibles causas de la humedad en los muros de la vivienda y la posible filtración en el muro perimetral posterior, se puede mencionar la ausencia de medidas para el manejo de aguas de escorrentía superficial y subsuperficial en los taludes realizados para el emplazamiento de la vivienda evaluada.

Foto No. 4. Vista del muro posterior del predio

- Deterioro progresivo del muro de cerramiento perimetral sobre la parte posterior de la vivienda.

- Al responsable y/o responsables del predio de la Calle 1A No 11 – 12 Este, en el Barrio El Consuelo de la Localidad Santa Fe, implementar sistemas de drenaje de aguas escorrentías superficiales y subsuperficiales al talud de corte, ubicado hacia el costado posterior de la vivienda.

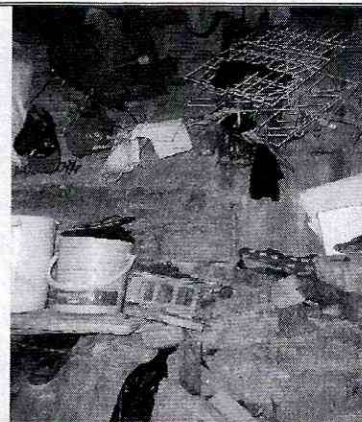
Foto No. 5. Vista del muro posterior del predio, recientemente construido
