DIAGNÓSTICO TÉCNICO DI - 9195
SUBDIRECCIÓN DE ANÁLISIS DE RIESGOS Y EFECTOS DE CAMBIO CLIMÁTICO
COORDINACIÓN DE ASISTENCIA TÉCNICA
RADICADO IDIGER No. 2016ER3128

PREDIO	Calle 26 Sur No. 89C-36 Bloque E Casa 15	ÁREA DIRECTA	70 m ²
SECTOR CATASTRAL	Osorio III	POBLACIÓN ATENDIDA	3
UPZ	79 – Calandaima	FAMILIAS	1
LOCALIDAD	8 - Kennedy	ADULTOS	3
CHIP	AAA0168CPDM	NIÑOS	0
		PREDIOS EVALUADOS	1
		OFICIO REMISORIO	CR-24066

El día 29 de Febrero de 2016, personal del Instituto Distrital de Gestión de Riesgos y Cambio Climático - IDIGER, realizó visita técnica al predio de la Calle 26 Sur No. 89C-36 en el que se emplaza el Conjunto Residencial La Primavera, el cual se conforma por 6 bloques de viviendas de 3 niveles cada una, construidas en mampostería estructural, con placas de entrepiso en concreto reforzado y cubiertas en teja de asbesto cemento. En las cuales a nivel general no se observaron fisuras, deformaciones u otro tipo de daño que indiquen compromiso en su estabilidad estructural en el mediano plazo bajo cargas normales de servicio.

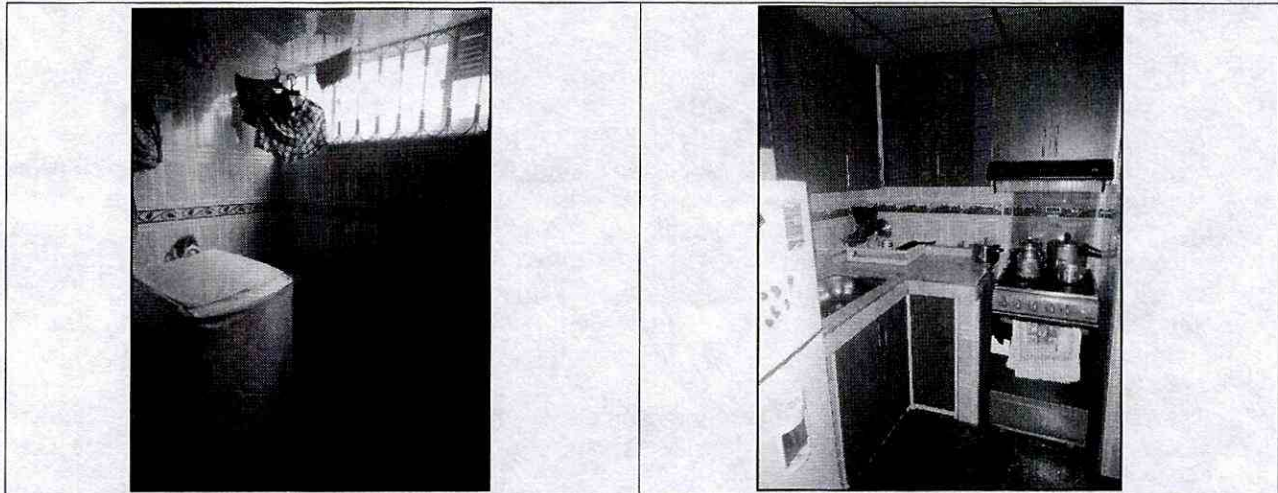
Foto 5 y 6. Vista al interior de la vivienda en la que no se identifica ningún daño que pueda generar compromiso en la estabilidad estructural y habitabilidad de la misma ante cargas normales de servicio.
