DIAGNÓSTICO TÉCNICO – DI- 9196
SUBDIRECCIÓN DE ANÁLISIS DE RIESGOS Y EFECTOS DE CAMBIO CLIMÁTICO
COORDINACIÓN DE ASISTENCIA TÉCNICA
RADICADO IDIGER 2016ER7028
RADICADO IDIGER 2016ER7035

DIRECCIÓN	Calle 63 C N° 22-18	ÁREA DIRECTA			190 m ²		
SECTOR CATASTRAL	Muequeta	POBLACIÓN ATENDIDA			4		
UPZ	91-Alcazares	FAMILIAS	1	ADULTOS	3	NIÑOS	1
LOCALIDAD	12-Barrios Unidos	PREDIOS EVALUADOS		1			
CHIP	AAA0085UXYX	OFICIO REMISORIO		CR-24071

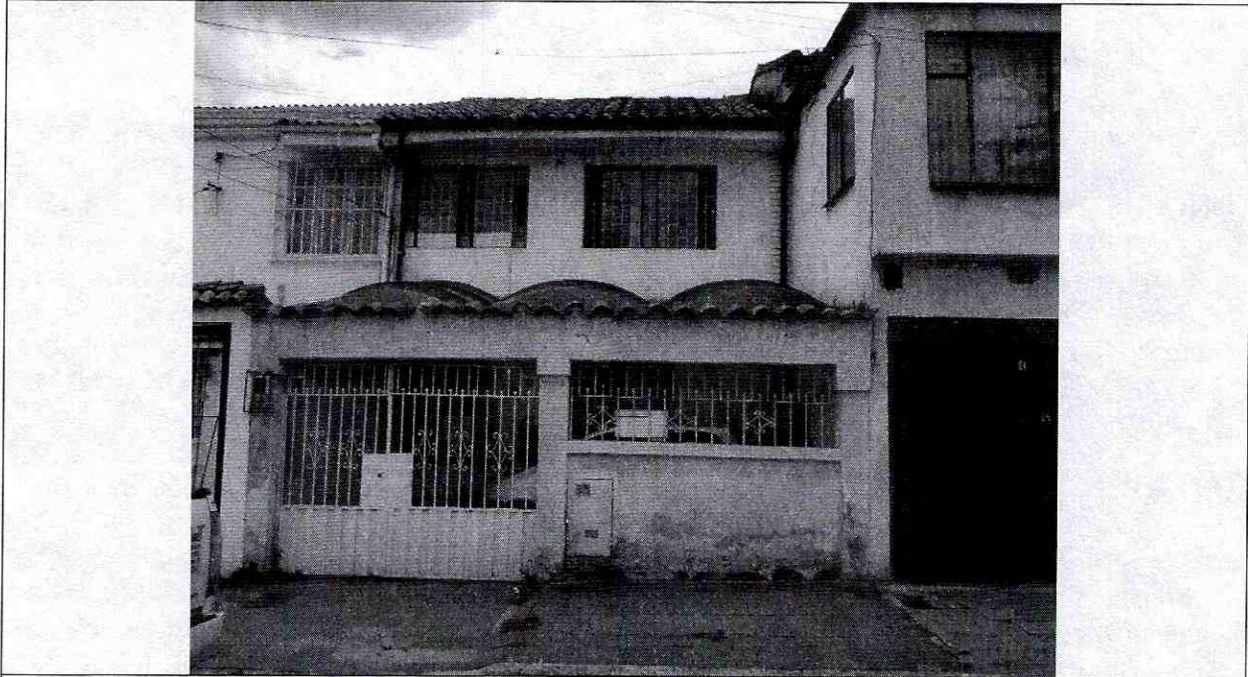
Fotografía 1: Vista de la vivienda de la Calle 63 C N° 22-18, en la Localidad de Barrios Unidos

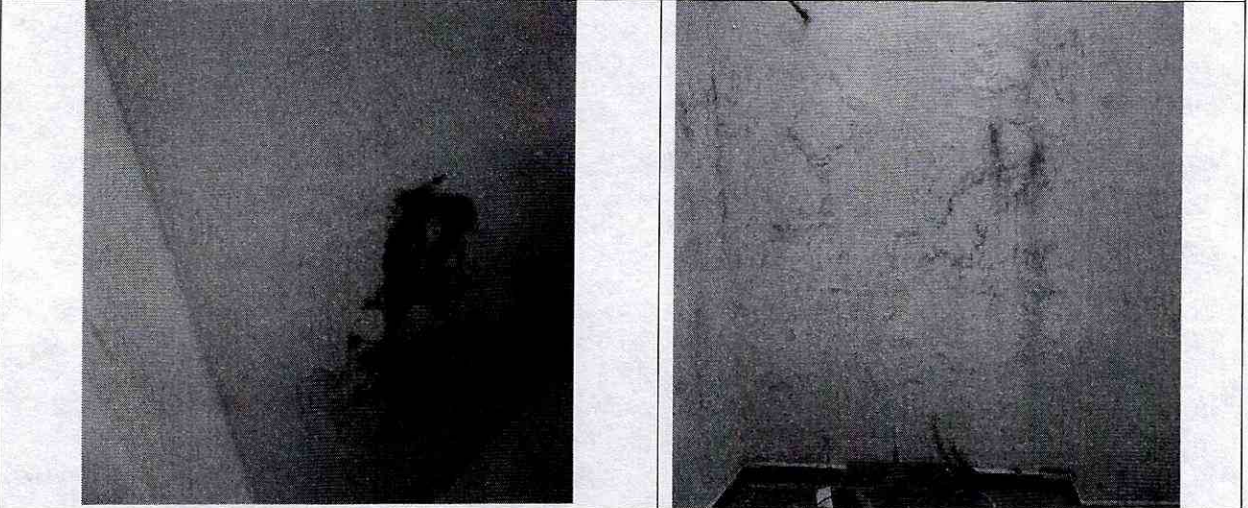
Se realiza verificación al interior de la vivienda donde se identifica en los muros perimetrales y divisorios humedades con presencia de moho de coloración verde, así como fisuras de aberturas inferiores a un milímetro y longitudes no mayores al metro, de igual manera se evidencian fuertes olores al interior de la vivienda.

Dentro de las posibles causas por las cuales se pueden estar presentando las afectaciones evidenciadas, se encuentra el deterioro de la vivienda probablemente por la vetustez de la construcción y por la falta de mantenimiento y mejoramiento.

Fotografía 2 y 3: Afectaciones evidencias en los muros perimetrales de la vivienda emplazada en la Calle 63 C N° 22- 18

- En caso de no existir restricciones y/o condicionamientos al uso del suelo, se recomienda a los responsables de la vivienda emplazada en el predio de Calle 63 C N° 22-18, de la localidad de Barrios Unidos, implementar acciones para el mantenimiento y mejoramiento de la calidad de las construcciones, con el propósito de garantizar durante la vida útil de los inmuebles, las condiciones adecuadas para su uso.
- A la Secretaria de Salud y/o Secretaria de Ambiente, desde su competencia, determinar si los olores causados posiblemente por los problemas de humedad evidenciados al interior de la vivienda emplazada en el predio de la Calle 63 C N° 22-18, de la localidad de Barrios Unidos, pueden ser causantes de problemas respiratorios al personal que habita en la vivienda.
