**DIAGNÓSTICO TÉCNICO – DI-9198**  
**SUBDIRECCIÓN DE ANÁLISIS DE RIESGOS Y EFECTOS DE CAMBIO CLIMÁTICO**  
**COORDINACIÓN DE ASISTENCIA TÉCNICA**  
**RADICADO IDIGER 2016ER5395**

<b>DIRECCIÓN</b>	Calle 2F No. 10A-07 Este	<b>ÁREA DIRECTA</b>	99 m <sup>2</sup>				
<b>BARRIO</b>	Rocío Centro Oriental	<b>POBLACIÓN ATENDIDA</b>	2				
<b>UPZ</b>	96 - Lourdes	<b>FAMILIAS</b>	1	<b>ADULTOS</b>	2	<b>NIÑOS</b>	0
<b>LOCALIDAD</b>	3 – Santa Fe	<b>PREDIOS EVALUADOS</b>	1				
<b>CHIP</b>	AAA0251CLZE	<b>OFICIO REMISORIO</b>	CR-24074

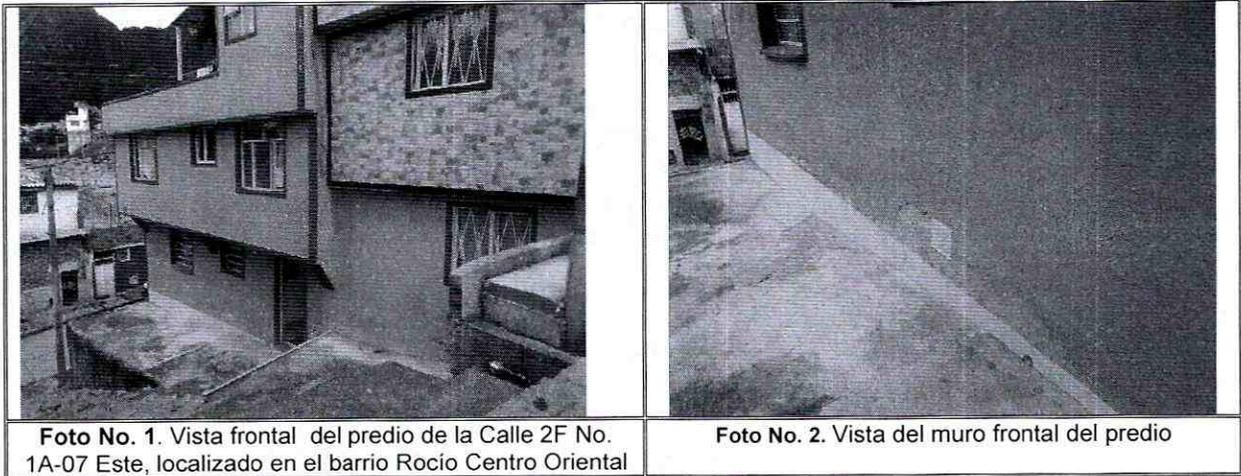
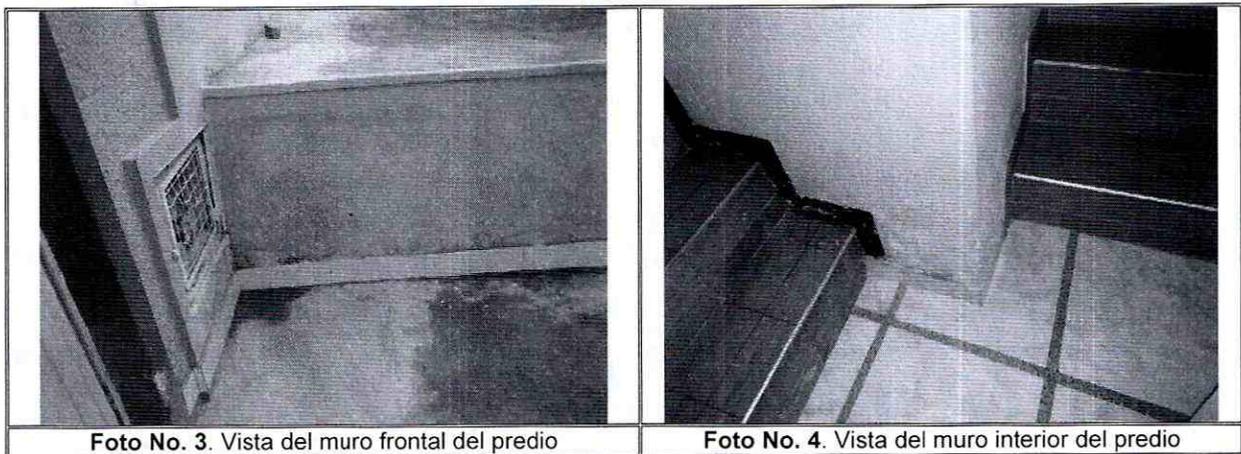
### 5. REGISTRO FOTOGRAFICO

El predio evaluado corresponde a una vivienda de tres (3) niveles, construida bajo un sistema estructural de mampostería confinada, placa de piso en mortero, placas de entrepiso en concreto reforzado y cubierta en teja de fibrocemento, soportada por cerchas metálicas. En el muro exterior de cerramiento perimetral al costado noroccidental y en muros divisorios de la vivienda se evidencian manchas de humedad.

Al costado sur de la vivienda, se encuentra la Calle 2D de 6 m de ancho y construida en losas de concreto reforzado, sobre la misma se ubica un pozo de inspección del sistema de acueducto y alcantarillado de Bogotá, y a aproximadamente 3 m de distancia se evidencia el brote constante de agua.

Dentro de las posibles causas por las cuales se podrían estar presentando las humedades (por capilaridad) en los muros de la vivienda, se puede mencionar que no se evidencian sistemas de drenaje para la evacuación del agua escorrentía superficial y sub-superficial. Asimismo, no se descarta que las afectaciones evidenciadas pueden estar relacionadas con fugas de la red interna del sistema de acueducto y alcantarillado del predio, o de alguna de las redes de acueducto del sector, situación que con base a la inspección visual no es posible precisar.

- Al responsable y/o responsables del predio de la Calle 2F No. 1A-07 Este, en el Barrio Rocío Centro Oriental de la Localidad Santa Fe, implementar la revisión de las redes hidrosanitarias del predio, con el fin de descartar fugas y daños que puedan verse reflejadas en las afectaciones evidenciadas.

- Teniendo en cuenta el brote de agua que se evidencia sobre la calle 2D entre carreras 10A Este y 10B Este, frente al predio Calle 2 D 10 A - 04 Este, se recomienda a la Empresa de Acueducto; Alcantarillado y Aseo de Bogotá - EAAB, realizar una valoración de las redes de acueducto y alcantarillado allí existente, para de esta manera descartar fugas y daños que puedan afectar la infraestructura adyacente al lugar.
