DIAGNÓSTICO TÉCNICO DI-9204
SUBDIRECCIÓN DE ANÁLISIS DE RIESGOS Y EFECTOS DE CAMBIO CLIMÁTICO
COORDINACIÓN DE ASISTENCIA TÉCNICA
RADICADO IDIGER 2016ER7646

DIRECCIÓN	Carrera 28B No. 74 - 96	ÁREA DIRECTA		600 m ²			
SECTOR CATASTRAL	La Aurora	POBLACIÓN ATENDIDA		6			
UPZ	98 – Los Alcázares	FAMILIAS	2	ADULTOS	4	NIÑOS	2
LOCALIDAD	12 – Barrios Unidos	PREDIOS EVALUADOS		1			
CHIP	AAA0086XRAF	OFICIO REMISORIO		CR-24094

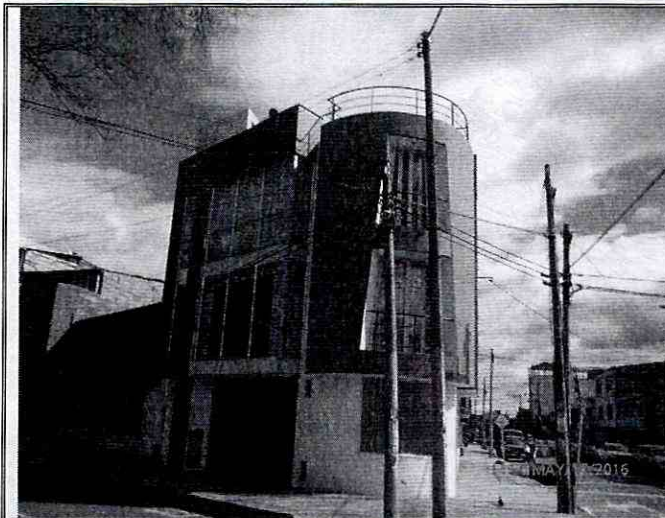
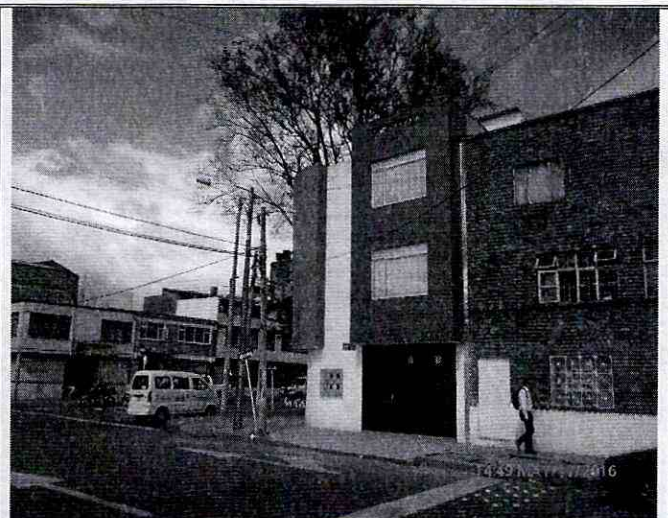
En el predio de la Carrera 28B No. 74 - 96, se localiza una edificación de tres (3) niveles (*ver fotografías 1 y 2*) recientemente construida según información suministrada por los habitantes de la vivienda, bajo un sistema estructural en mampostería confinada, placas de entepiso en concreto reforzado y cubierta en losa de concreto reforzado a modo de terraza.

Fotografía 1. Vista por la diagonal 74A Bis de la edificación ubicada en la Carrera 28B No. 74 - 96, en el Sector Catastral La Aurora de la Localidad Barrios Unidos.

Fotografía 2. Vista por la Carrera 28B de la edificación ubicada en la Carrera 28B No. 74 - 96, en el Sector Catastral La Aurora de la Localidad Barrios Unidos.

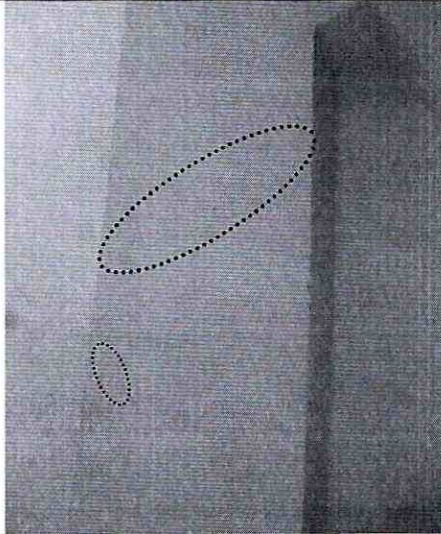
aberturas menores a 1 mm en longitudes entre 1 a 2 m aproximadamente (*ver fotografías 3 a 11*).

Entre las posibles causas por las cuales se presentan las fisuras observadas en la edificación evaluada, se encuentra la ocurrencia de asentamientos diferenciales de la estructura que conforma la edificación, así como el proceso de retracción de fraguado del mortero de recubrimiento de los muros de la edificación.

Fotografía 3. Presencia de fisuras en muros de la edificación de la Carrera 28B No. 74 - 96, en el Sector Catastral La Aurora de la Localidad Barrios Unidos.

- A la constructora, propietarios y habitantes de la edificación ubicada en el predio de la Carrera 28B No. 74 - 96, en el Sector Catastral La Aurora de la Localidad Barrios Unidos, implementar acciones para el mantenimiento y/o reparación de las afectaciones que se presentan en la edificación, garantizando que se cumplan los requerimientos establecidos en el Decreto No. 926 del 19 de marzo de 2010 y el Decreto No. 340 del 13 Febrero de 2012, Reglamento Colombiano de Construcción Sismo Resistente NSR-10 de acuerdo con la normatividad vigente, con el ánimo de garantizar durante la vida útil las condiciones más adecuadas para su uso.

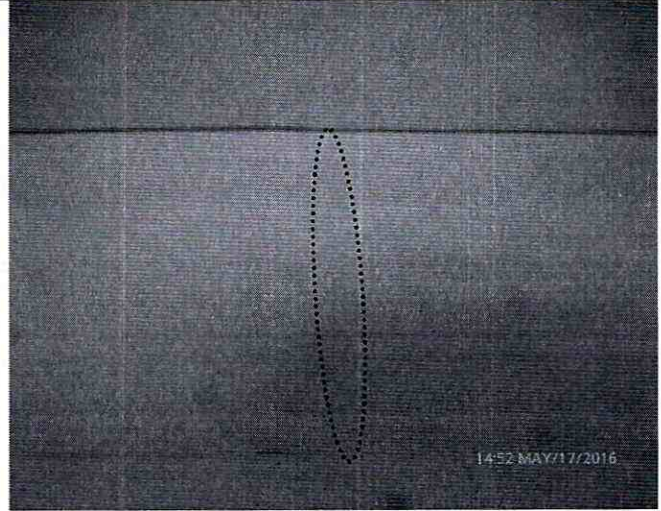
Fotografía 4. Presencia de fisuras en muros de la edificación de la Carrera 28B No. 74 - 96, en el Sector Catastral La Aurora de la Localidad Barrios Unidos.

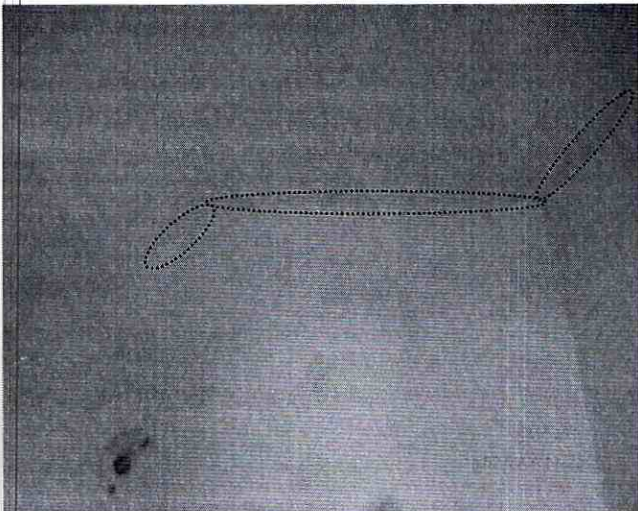
Fotografía 5. Presencia de fisuras en muros de la edificación de la Carrera 28B No. 74 - 96, en el Sector Catastral La Aurora de la Localidad Barrios Unidos.

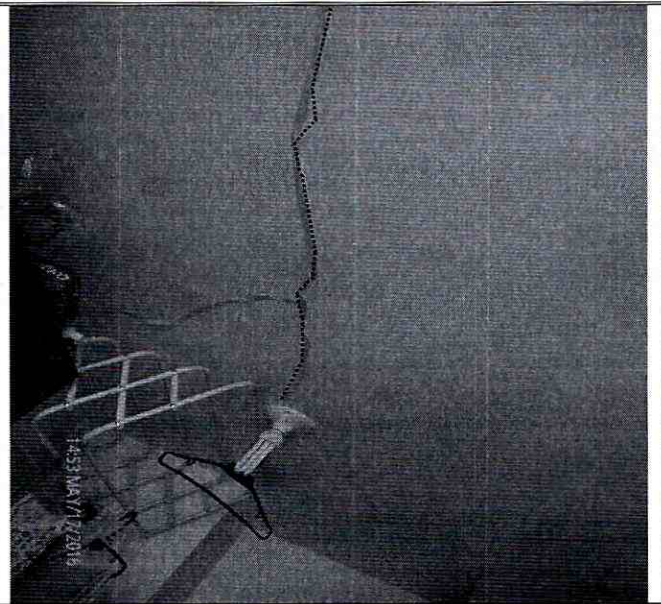
Fotografía 6. Presencia de fisuras en placas de entrepiso del apartamento 1 de la edificación de la Carrera 28B No. 74 - 96, en el Sector Catastral La Aurora de la Localidad Barrios Unidos.

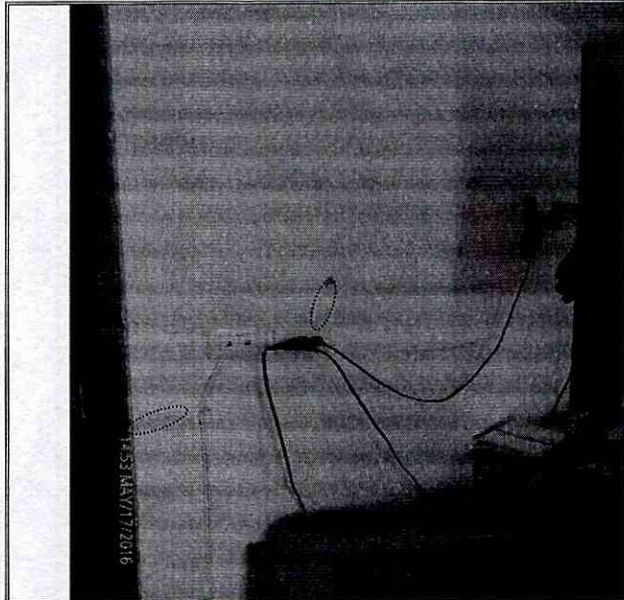
Fotografía 7. Presencia de fisuras en muros del apartamento 1 de la edificación de la Carrera 28B No. 74 - 96, en el Sector Catastral La Aurora de la Localidad Barrios Unidos

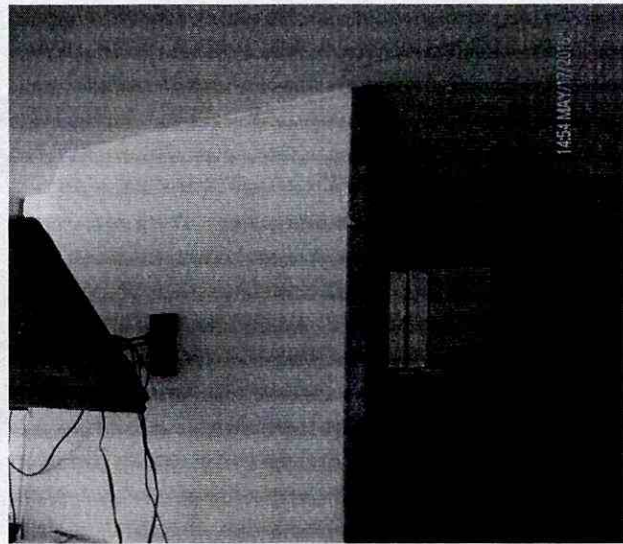
Fotografía 8. Presencia de fisuras en muros del apartamento 1 de la edificación de la Carrera 28B No. 74 - 96, en el Sector Catastral La Aurora de la Localidad Barrios Unidos

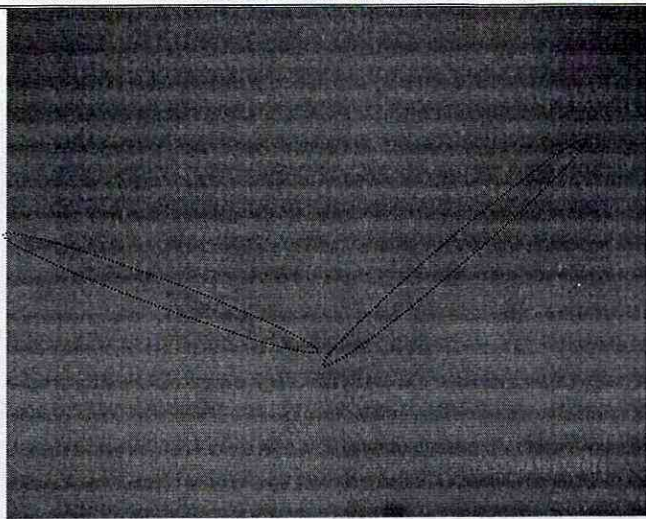
Fotografía 9. Presencia de fisuras en muros de la edificación de la Carrera 28B No. 74 - 96, en el Sector Catastral La Aurora de la Localidad Barrios Unidos

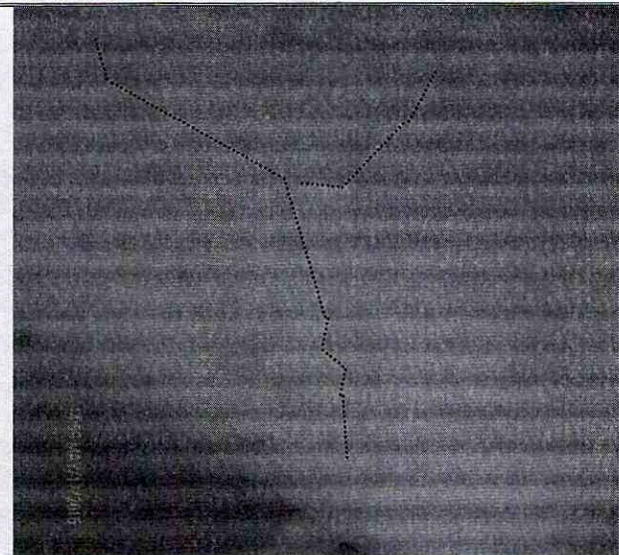
Fotografía 10. Presencia de fisuras en placas de entpiso del apartamento 2 de la edificación de la Carrera 28B No. 74 - 96, en el Sector Catastral La Aurora de la Localidad Barrios Unidos

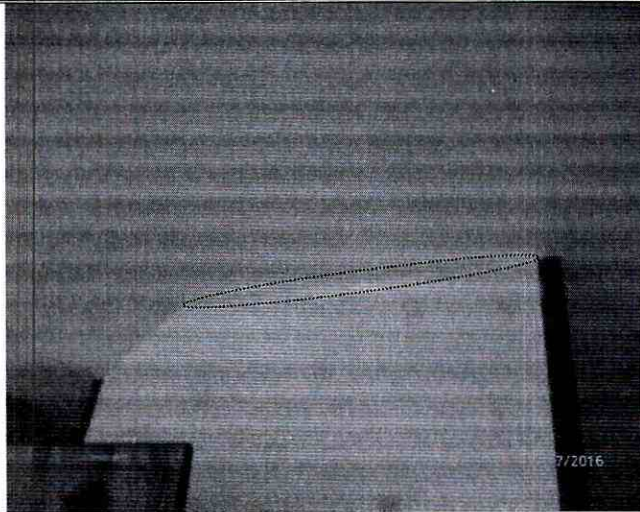
Fotografía 11. Presencia de fisuras en muros del apartamento 2 de la edificación de la Carrera 28B No. 74 - 96, en el Sector Catastral La Aurora de la Localidad Barrios Unidos

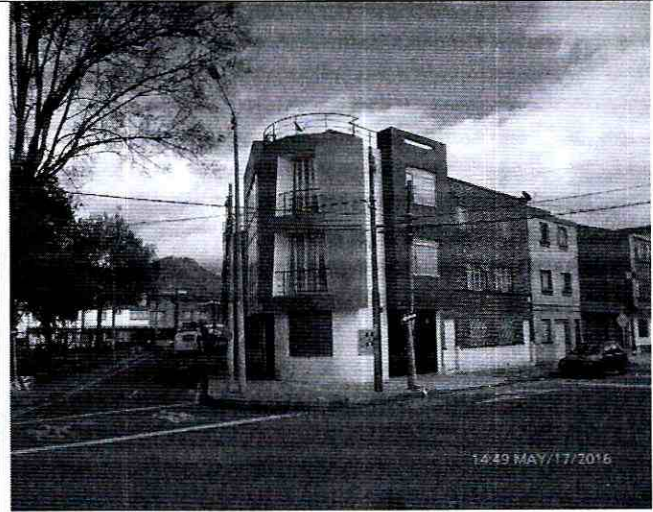
Al costado norte y occidental de la edificación, se localiza una vía vehicular pavimentada con carpeta de rodadura asfáltica de moderado tráfico vehicular, con andenes peatonales a los costados conformados por losas de concreto, en donde no se identifican daños que afecten el tránsito de vehículos y peatones. (*Ver fotografía 12*)

Fotografía 12. Vista de las vías adyacentes a la edificación de la Carrera 28B No. 74 - 96, en el Sector Catastral La Aurora de la Localidad Barrios Unidos.
