<b>DIAGNÓSTICO TÉCNICO</b>	Código:	GAR- FT - 03
		Versión:	03
		Fecha de revisión:	01/10/2014

**DIAGNÓSTICO TÉCNICO – DI-9208**  
**SUBDIRECCIÓN DE ANÁLISIS DE RIESGOS Y EFECTOS DE CAMBIO CLIMÁTICO**  
**COORDINACIÓN DE ASISTENCIA TÉCNICA**  
**RADICADO IDIGER 2016ER6342**

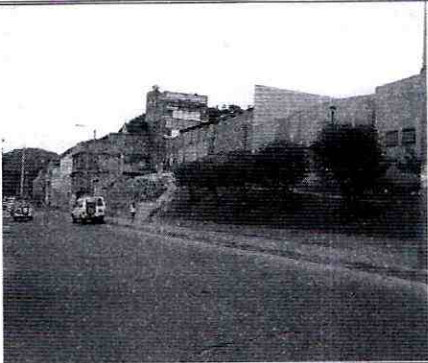
Foto No. 1. Vista general del sector	Foto No. 2. Vista general del predio de la Carrera 3 Este No 9-44

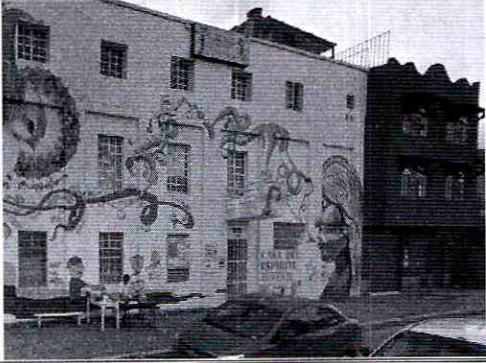
El predio de la carrera 3 Este No 9-44, corresponde a una vivienda de tres (3) niveles, construida en mampostería confinada, cubierta en teja de fibrocemento, placas de contrapiso y entrepiso en concreto reforzado, la cual se encuentra en la parte baja de la ladera.

- La estabilidad estructural y habitabilidad de la vivienda emplazada en el predio de la Carrera 3 Este No 9-44, en el Barrio Egipto de la Localidad La Candelaria, no presentan afectaciones de carácter estructural que pudiesen comprometer la estabilidad bajo cargas normales de servicio, como tampoco por incidencia de los predios contiguos, ya que, no se evidencia afectaciones que así lo determinen.

- Al responsable y/o responsables de la vivienda emplazada en el predio de la Carrera 3 Este No 9-44, de la Localidad de Santa fe, realizar las acciones pertinentes de mantenimiento periódico, con el propósito de garantizar durante la vida útil del inmueble las condiciones adecuadas para su uso.
- Al responsable y/o responsables de las viviendas emplazadas en los predios de la Carrera 3 Este 9-36 int. 4, de la Localidad de Santa fe, realizar las acciones pertinentes al mantenimiento, mejoramiento y/o reforzamiento de la vivienda, lo anterior, con el propósito de garantizar durante la vida útil del inmueble, las condiciones adecuadas para su uso.

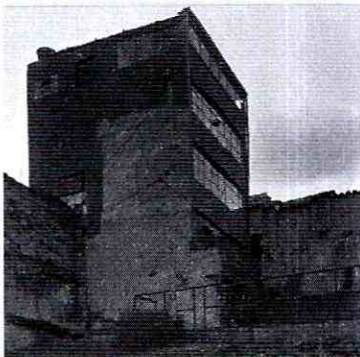
En el costado oriental del predio de la carrera 3 Este No 9-44 se encuentra emplazada la edificación de cuatro (4) niveles con dirección Carrera 3 Este No 9-36 int. 4, la cual se encuentra construida en mampostería simple y parcialmente-confinada, emplazada aproximadamente a 3.0 m de la corona de un talud de corte, no fue posible el acceso, descripción según verificación desde el exterior.

Foto No. 3. Vista frontal del Predio de la Carrera 3 Este No 9-36 Int: 4	Foto No. 4. Vista general del predio de la Carrera 3 Este No 9-38 Barrio Egipto

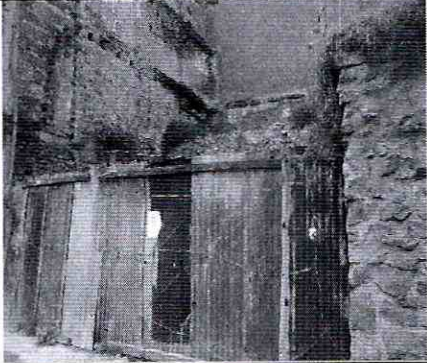
Hacia el costado sur del predio de la carrera 3 Este No 9-44 se encuentra el predio de la Carrera 3 Este No 9-38, correspondiente a un lote no edificado, el cual se encuentra en la parte baja de la ladera y presenta un talud de corte de tendencia vertical con una pendiente media de 80°, con dimensiones aproximadas de 2.0 m de altura y 5.0 m de longitud, que no presenta evidencias de inestabilidad.

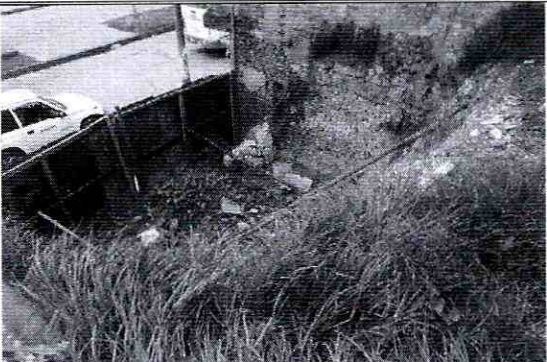
Foto No. 5. Vista superior del predio de la Carrera 3 Este No 9-38 Barrio Egipto	Foto No. 6. Vista superior talud de corte del predio de la Carrera 3 Este No 9-38 Barrio Egipto

- Deterioro de las viviendas emplazadas en los predios de la Carrera 3 Este No 9-44 y Carrera 3 Este 9-36 int. 4, de no tomar las acciones pertinentes para el mantenimiento, mejoramiento y/o reforzamiento de estas.
- Desprendimientos de tierra del talud de corte ubicado en el predio ubicado en la Carrera 3 Este No 9-38, de no realizarse obras de protección y/o sistemas de drenaje.
