**DIAGNÓSTICO TÉCNICO DI - 9210**  
**SUBDIRECCIÓN DE ANÁLISIS DE RIESGOS Y EFECTOS DE CAMBIO CLIMÁTICO**  
**COORDINACIÓN DE ASISTENCIA TÉCNICA**  
**RADICADO IDIGER No. 2016ER3637**

<b>PREDIO</b>	Calle 46 No. 57A-95	<b>ÁREA DIRECTA</b>		150 m <sup>2</sup>			
<b>SECTOR CATASTRAL</b>	La Esmeralda	<b>POBLACIÓN ATENDIDA</b>		2			
<b>UPZ</b>	106 – La Esmeralda	<b>FAMILIAS</b>	1	<b>ADULTOS</b>	2	<b>NIÑOS</b>	0
<b>LOCALIDAD</b>	13 - Teusaquillo	<b>PREDIOS EVALUADOS</b>		1			
<b>CHIP</b>	AAA0055KOSK	<b>OFICIO REMISORIO</b>		CR-24105

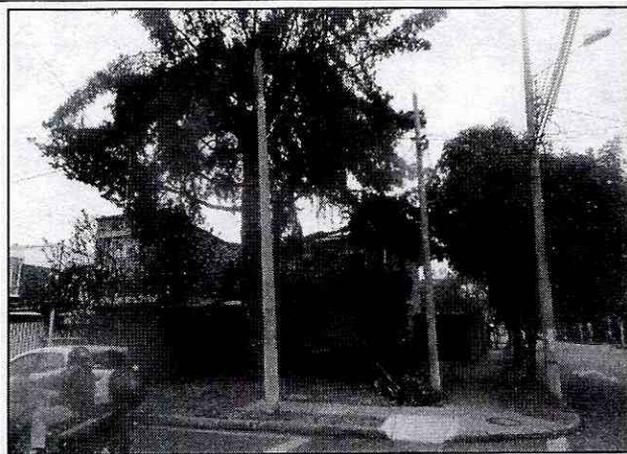
En el predio evaluado, se emplaza una vivienda de dos (2) niveles, construida en un sistema estructural de muros de carga, con placa de entepiso en concreto reforzado y cubierta liviana en teja de asbesto cemento, la cual cuenta con una edad de construcción superior a los 30 años.

Foto 1. Vista de la vivienda emplazada en el predio de la Calle 46 No. 57A-95, en el Sector Catastral La Esmeralda de la Localidad de Teusaquillo.

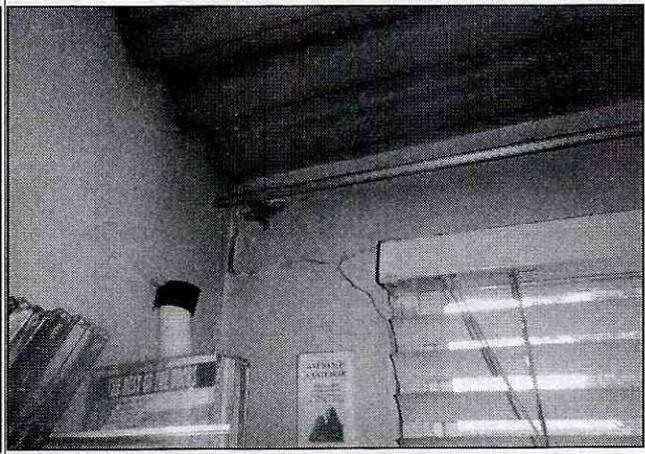
Se identifica al interior de la misma, en algunos muros de cerramiento y divisorios, fisuras de tendencia vertical, horizontal y diagonal escalonada, con longitudes entre 0.50 y 2 metros y aberturas entre 3 y 10 milímetros. En la parte externa en los adoquines que conforman la zona de acceso a la vivienda se aprecian deformaciones.

Entre las posibles causas por las cuales se están presentando las afectaciones evidenciadas, se pueden mencionar los asentamientos diferenciales que presenta la vivienda, los cambios volumétricos que puede presentar el subsuelo, sumado a los procesos de succión y acción radicular causados por los árboles que se encuentran colindantes a la misma; situaciones que con base en la inspección visual no se pueden precisar.

Foto 2. Vista de la fisura que se identificaron al interior de la vivienda.

- A los responsables de la vivienda emplazada en el predio de la Calle 46 No. 57A-95, en el Sector Catastral La Esmeralda de la Localidad de Teusaquillo, implementar acciones para el mantenimiento, mejoramiento y/o reforzamiento de la vivienda allí existente; esto con el fin de garantizar durante la vida útil de la misma las condiciones adecuadas para su uso.

- A los responsables de la vivienda emplazada en el predio de la Calle 46 No. 57A-95, en el Sector Catastral La Esmeralda de la Localidad de Teusaquillo, en caso de requerir profundizar sobre las afectaciones observadas en la vivienda, se recomienda adelantar estudios detallados de patología que incluyan estudios de vulnerabilidad y comportamiento suelo-estructura que permitan identificar las causas detonantes de las afectaciones y las intervenciones a realizar en las edificaciones; garantizando que se cumplan los requerimientos establecidos en el Reglamento Colombiano de

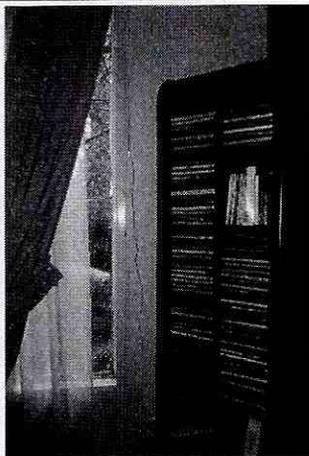
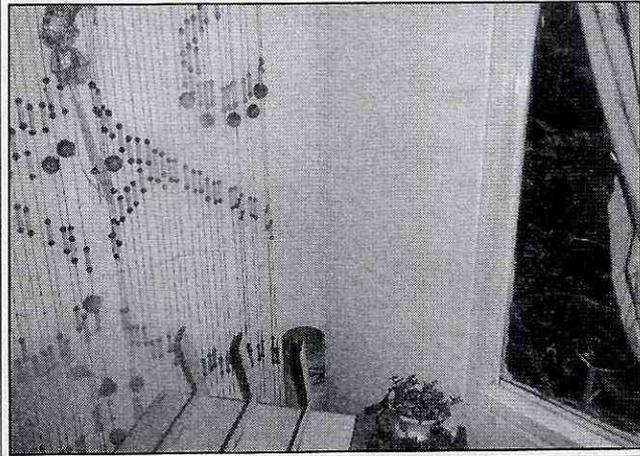
Foto 3 y 4. Vista de las fisuras que se identificaron al interior de la vivienda, afectaciones que no comprometen la estabilidad estructural y habitabilidad de la misma.

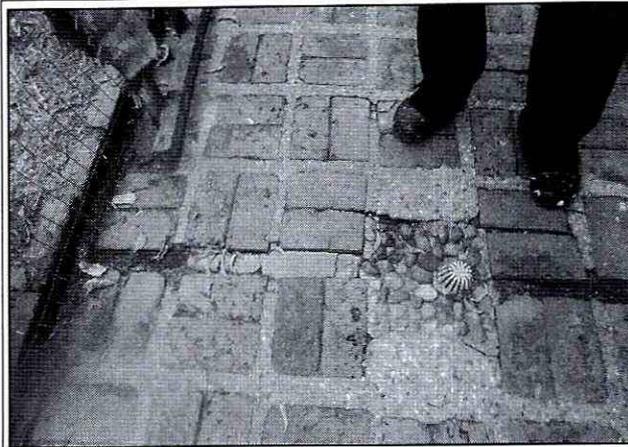
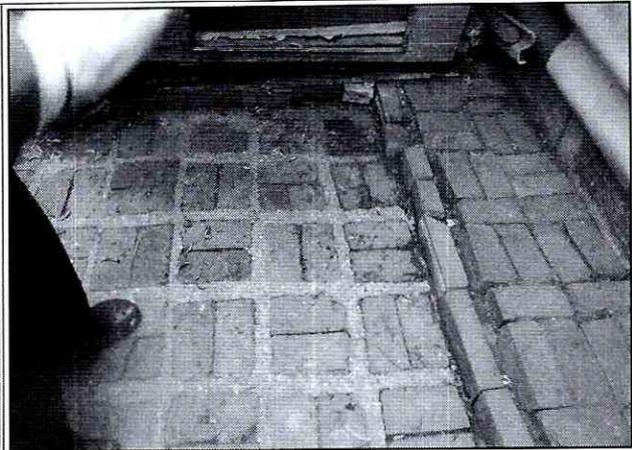
Foto 5 y 6. Vista de los hundimientos de los adoquines localizados en el acceso a la vivienda evaluada.
