**DIAGNÓSTICO TÉCNICO DI-9213**  
**SUBDIRECCIÓN DE ANÁLISIS DE RIESGOS Y EFECTOS DE CAMBIO CLIMÁTICO**  
**COORDINACIÓN DE ASISTENCIA TÉCNICA**  
**RADICADO IDIGER 2016ER7827**

<b>DIRECCIÓN</b>	Avenida Calle 153 entre la Avenida Carrera 104 y la Carrera 109	<b>ÁREA DIRECTA</b>	900 m <sup>2</sup>				
<b>SECTOR CATASTRAL</b>	Pinos de Lombardía	<b>POBLACIÓN ATENDIDA</b>	300				
<b>UPZ</b>	27 – Suba	<b>FAMILIAS</b>	-	<b>ADULTOS</b>	200	<b>NIÑOS</b>	100
<b>LOCALIDAD</b>	11 – Suba	<b>PREDIOS EVALUADOS</b>	15				
<b>CHIP</b>	-	<b>OFICIO REMISORIO</b>	CR-24122

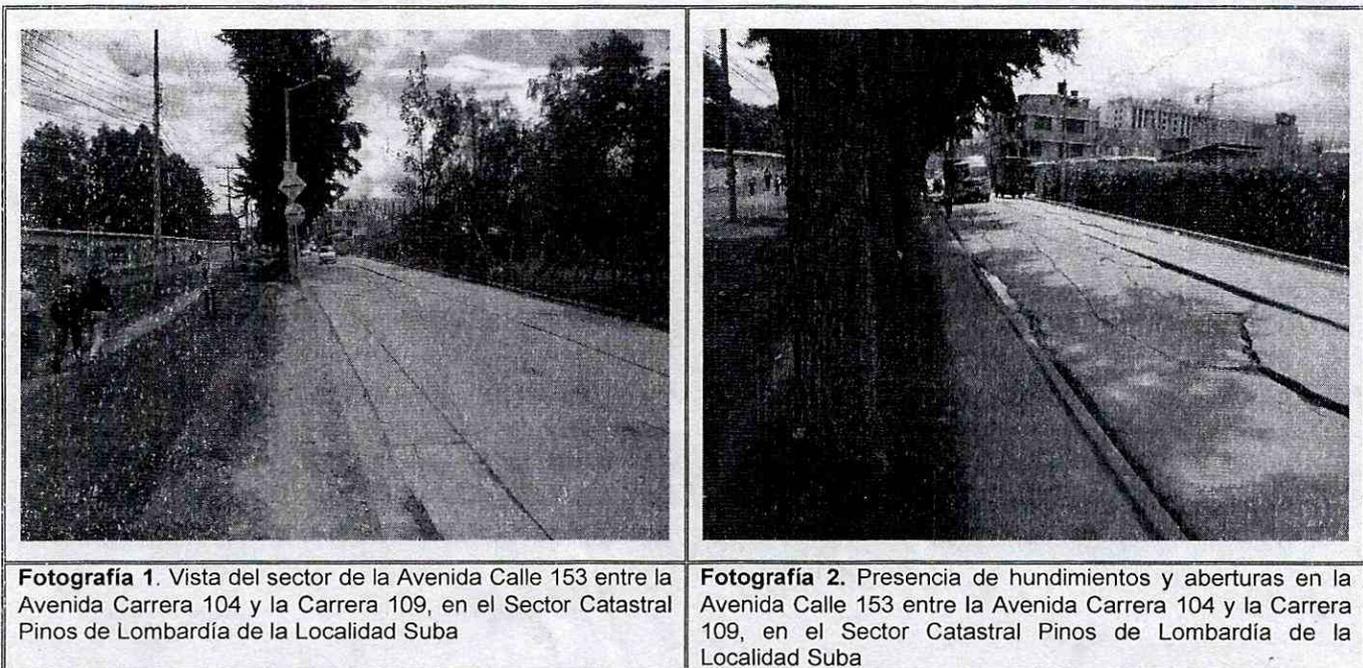
En atención al radicado 2016ER7827, personal del Instituto Distrital de Gestión de Riesgos y Cambio Climático IDIGER, realizó visita técnica el día 17 de Mayo de 2016, al tramo de la Avenida Calle 153 entre la Avenida Carrera 104 y la Carrera 109, en el Sector Catastral Pinos de Lombardía de la Localidad Suba, encontrando una zona plana consolidada, con vías de acceso vehicular pavimentadas y zonas verdes. (Ver fotografía 1)

la vía se identifican hundimientos de hasta 20 cm junto con gran cantidad de aberturas en el pavimento de entre 5 a 10 cm en longitudes de 15 m aproximadamente. (Ver fotografías 2 a 4).

- A la Unidad Administrativa Especial de Rehabilitación y Mantenimiento Vial y al Instituto Distrital Urbano - IDU, desde su competencia desarrollar las acciones de mantenimiento, mejoramiento y/o reparación sobre la vía vehicular ubicada a la altura de la Avenida Calle 153 entre la Avenida Carrera 104 y la Carrera 109, en el Sector Catastral Pinos de Lombardía de la Localidad Suba, con el propósito de garantizar la funcionalidad al 100% de la misma.

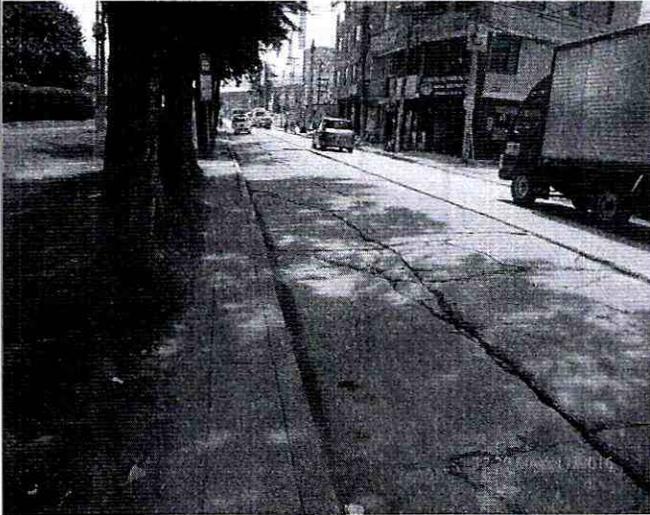
Entre las posibles causas por las cuales se están presentando los daños identificados en la calzada de la Avenida Calle 153 entre la Avenida Carrera 104 y la Carrera 109, se encuentra la susceptibilidad del terreno a presentar cambios volumétricos, situación que puede estar favorecida por la succión y acción radicular de los árboles que se ubican en el sector evaluado.

**Fotografía 3.** Presencia de hundimientos y aberturas en la Avenida Calle 153 entre la Avenida Carrera 104 y la Carrera 109, en el Sector Catastral Pinos de Lombardía de la Localidad Suba

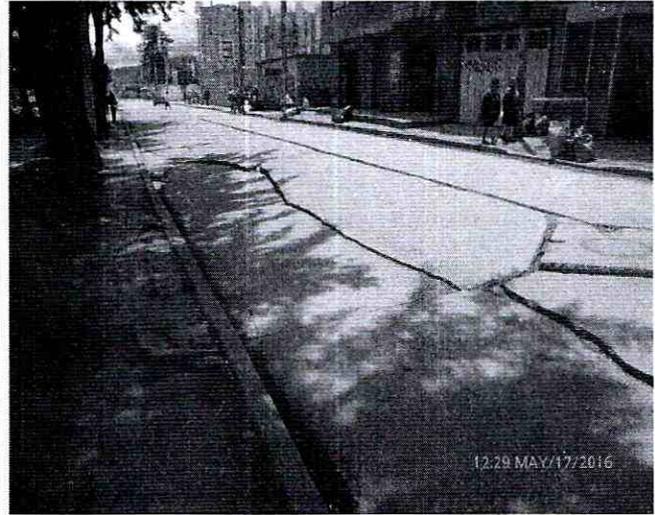
**Fotografía 4.** Presencia de hundimientos y aberturas en la Avenida Calle 153 entre la Avenida Carrera 104 y la Carrera 109, en el Sector Catastral Pinos de Lombardía de la Localidad Suba

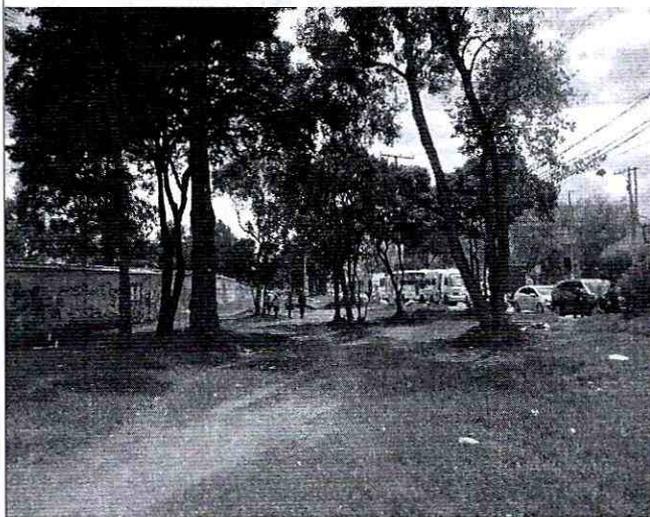
Al momento de la visita se identificó que a lo largo de la vía, en el costado sur se encuentra una zona verde de 15 metros de ancho donde se ubican una gran cantidad de individuos arbóreos de aproximadamente 12 metros de altura. (Ver fotografías 5 y 6).

**Fotografía 5.** Zona verde al costado sur de la Avenida Calle 153 entre la Avenida Carrera 104 y la Carrera 109, en el Sector Catastral Pinos de Lombardía de la Localidad Suba

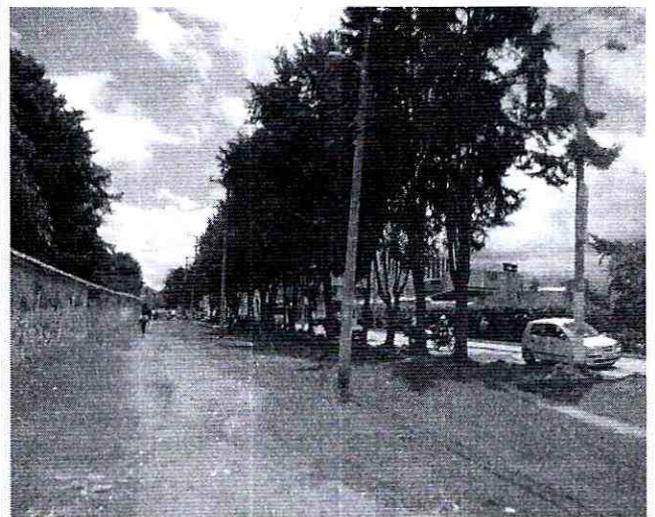
**Fotografía 6.** Presencia de gran cantidad de individuos arbóreos al costado sur de la Avenida Calle 153 entre la Avenida Carrera 104 y la Carrera 109, en el Sector Catastral Pinos de Lombardía de la Localidad Suba

- A la Secretaría Distrital de Ambiente - SDA, desarrollar un análisis detallado del comportamiento de los individuos arbóreos ubicados al costado sur de la Avenida Calle 153 en el tramo comprendido entre la Avenida Carrera 104 y la Carrera 109, en el Sector Catastral Pinos de Lombardía de la Localidad Suba, bajo las condiciones actuales del entorno del sector, a fin de determinar la posible relación y/o incidencia de estos sobre los daños que se están presentando en dicha zona y de ser el caso desarrollar los correctivos necesarios.

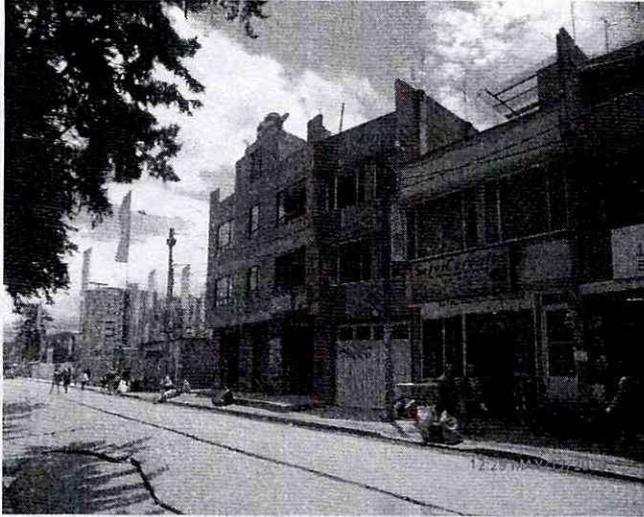
Al costado norte se ubican viviendas de uno (1), dos (2) y tres (3) niveles, construidas al parecer bajo un sistema estructural de mampostería simple, placas de entepiso en concreto reforzado y cubiertas en tejas de zinc y fibrocemento, mediante la inspección visual desde el exterior no se identifican afectaciones en los elementos que conforman las fachadas asociadas al deterioro de la vía evaluada. (Ver fotografías 7 y 8).

**Fotografía 7.** Viviendas al costado norte de la Avenida Calle 153 entre la Avenida Carrera 104 y la Carrera 109, en el Sector Catastral Pinos de Lombardía de la Localidad Suba

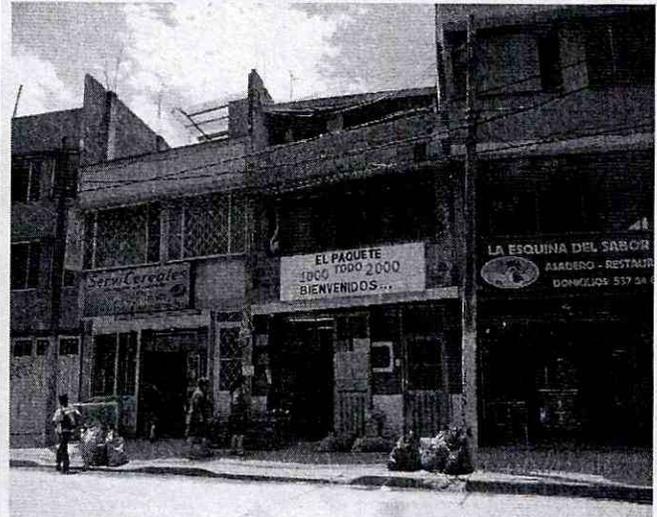
**Fotografía 8.** Viviendas al costado norte de la Avenida Calle 153 entre la Avenida Carrera 104 y la Carrera 109, en el Sector Catastral Pinos de Lombardía de la Localidad Suba
