DIAGNÓSTICO TÉCNICO	Código:	GAR- FT - 03
		Versión:	03
		Fecha de revisión:	01/10/2014

DIAGNÓSTICO TÉCNICO - DI No. 9214
SUBDIRECCIÓN DE ANÁLISIS DE RIESGOS Y EFECTOS DEL
CAMBIO CLIMÁTICO
COORDINACIÓN DE ASISTENCIA TÉCNICA
RADICADO IDIGER 2016ER1731
EVENTO DE EMERGENCIA 3693593

DIRECCIÓN	Calle 128 B No. 57 C - 06	ÁREA DIRECTA	0.01 Ha				
SECTOR CATASTRAL	Prado Veraniego Sur	POBLACIÓN ATENDIDA	60				
UPZ	24 – Niza	FAMILIAS	0	ADULTOS	60	NIÑOS	0
LOCALIDAD	11 – Suba	PREDIOS EVALUADOS	1				
CHIP	AAA0123MTSY	OFICIO REMISORIOS	CR-24116

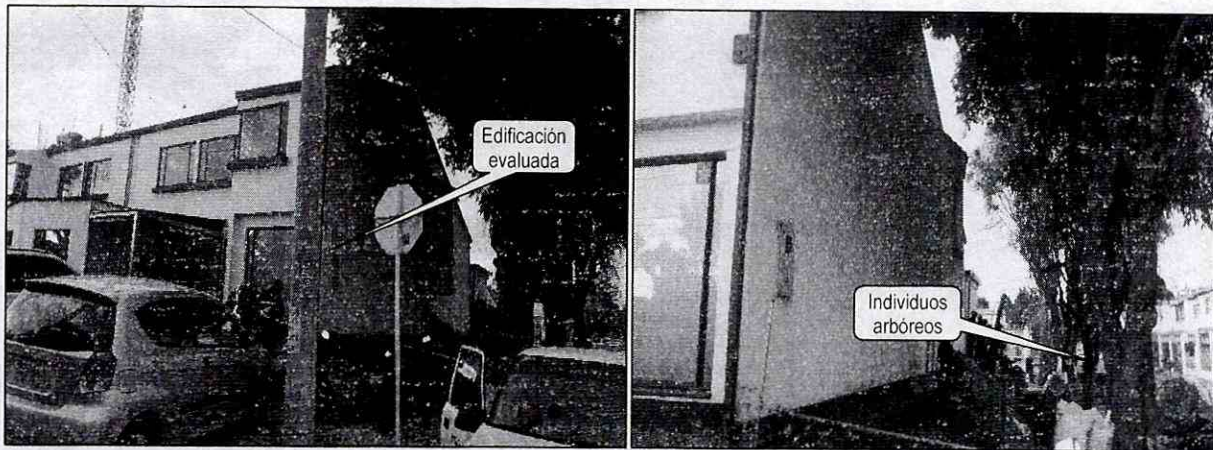
En esta edificación funciona la empresa “Geotécnia & Cimentaciones S.A.”, dándole uso de oficinas mediante módulos en drywall. Hacia el costado oriental del inmueble evaluado, se localizan tres (3) individuos arbóreos sembrados a menos de 2.0 metros del muro perimetral, los cuales sobrepasan en altura a la edificación (ver fotografía 1 y 2).

Fotografía 1 y 2. Fachada principal de la edificación de la Calle 128 B No. 57 C - 06, en el Sector Catastral Prado Veraniego Sur, de la Localidad de Suba, así como la proximidad de los individuos arbóreos

- A la Subdirección de Silvicultura, Flora y Fauna silvestre, de la Secretaría de Ambiente, se recomienda establecer a fondo si existe una relación entre las raíces de los individuos arbóreos en comento y los hundimientos que lo circundan, debido a que según la inspección visual adelantada por personal de IDIGER, concluye un asentamiento diferencial hacia el costado con proximidad al arbolado en mención. En caso de encontrar relación entre las raíces del árbol con las lesiones descritas en el presente informe, se recomienda tomar las acciones que se consideren pertinentes para evitar el avance de las mismas.

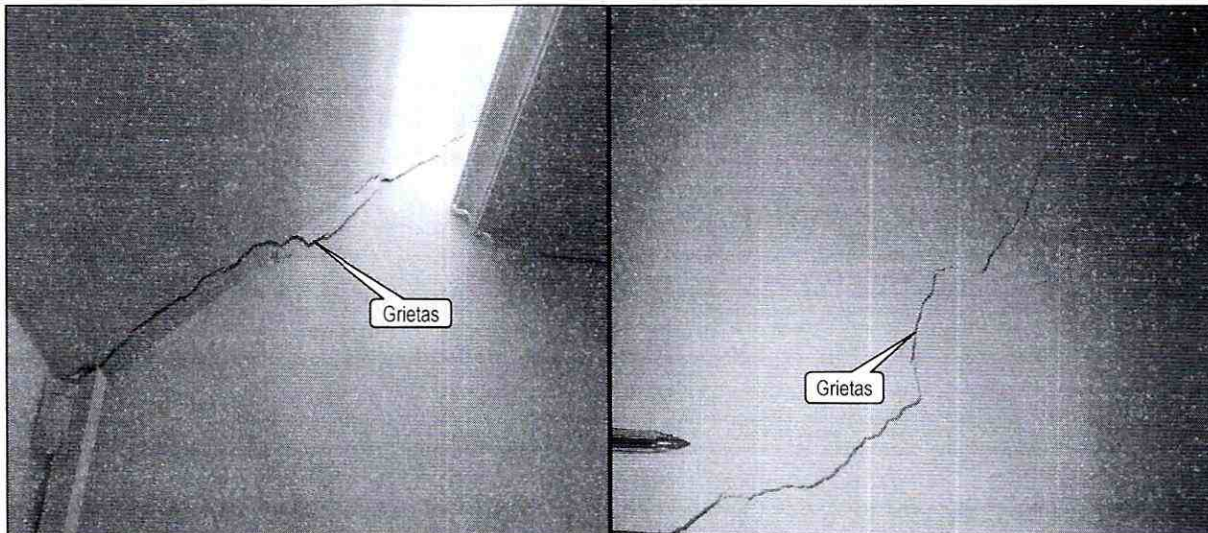
Al interior de la estructura, se evidencian lesiones de tipo mecánico relacionadas con grietas de tendencia escalonada, horizontal y vertical en elementos no estructurales como muros divisorios (ver fotografías 3 – 6). Así mismo se presentan fisuras en juntas de muros con la losa de entrepiso y en enchapes de piso (ver fotografía 7 y 8). Al momento de la visita técnica, se observa que se adelantan obras para el reforzamiento de la cimentación por medio de micropilotes, hacia el costado colindante con los árboles.

Entre las posibles causas por las cuales se pueden estar presentando los daños observados en la edificación evaluada, se encuentran las deformaciones del terreno, asociadas con la prolongación del sistema radicular de los árboles del sector, así como la vetustez del inmueble, los cambios de uso y las deficiencias constructivas observadas.

Fotografía 3 y 4. Vista de las grietas en muros divisorios de la edificación de la Calle 128 B No. 57 C - 06, en el Sector Catastral Prado Veraniego Sur, de la Localidad de Suba

- A los responsables y/o propietarios de la edificación emplazada en el predio de la Calle 128 B No. 57 C - 06, en el Sector Catastral Prado Veraniego Sur, de la Localidad de Suba, acatar la restricción parcial de uso del costado oriental de la

edificación, hasta tanto se realicen obras de reforzamiento, reparación y mantenimiento preventivo a todos los elementos que componen la edificación.

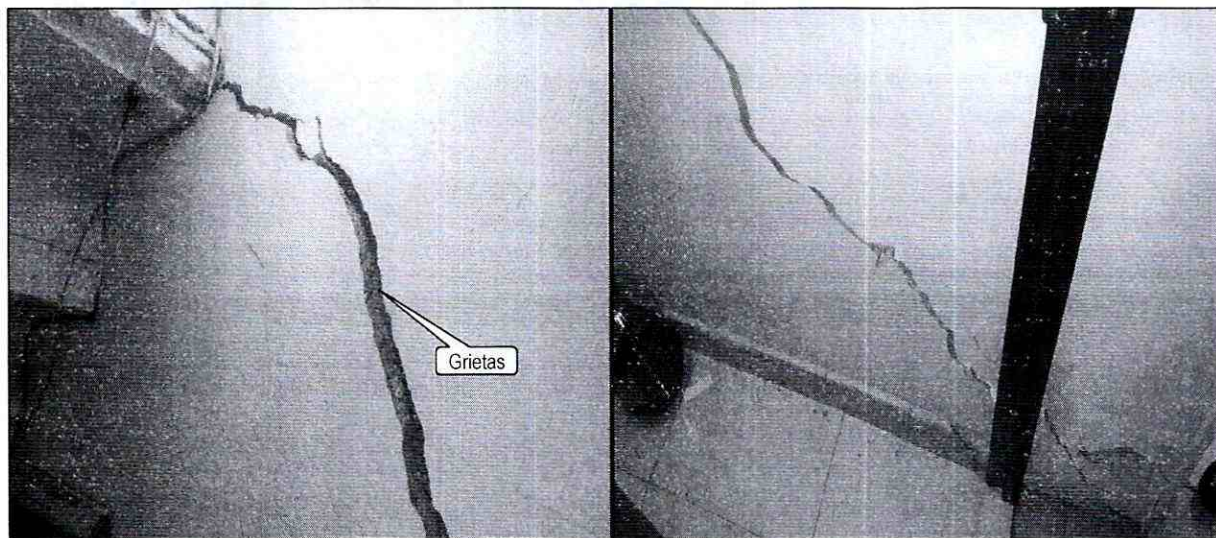
Fotografía 5 y 6. Vista de las grietas escalonadas en los muros divisorios de la Edificación de la Calle 128 B No. 57 C - 06, en el Sector Catastral Prado Veraniego Sur, de la Localidad de Suba

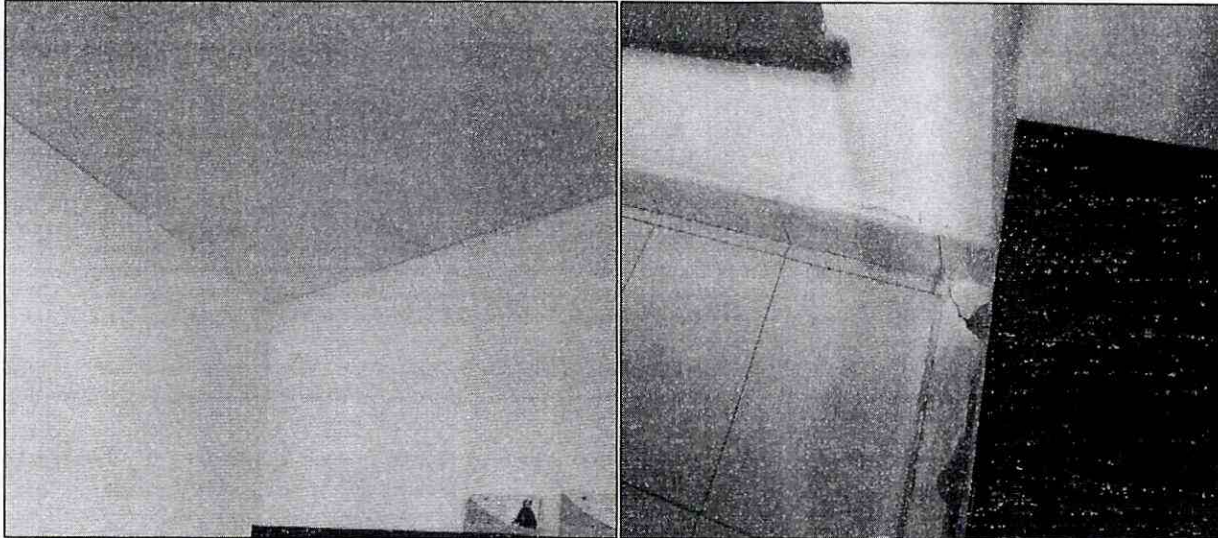
Fotografía 7 y 8. Vista de las fisuras en la junta entre los muros divisorios y losa de entrepiso así como en enchapes de la Edificación de la Calle 128 B No. 57 C - 06, en el Sector Catastral Prado Veraniego Sur, de la Localidad de Suba
