**DIAGNÓSTICO TÉCNICO DI - 10322**  
**SUBDIRECCIÓN DE ANÁLISIS DE RIESGOS Y EFECTOS DE CAMBIO CLIMÁTICO**  
**COORDINACIÓN DE ASISTENCIA TÉCNICA**  
**Radicado IDIGER No. 2017ER5519**

Remoción en masa: Magnitud puntual.

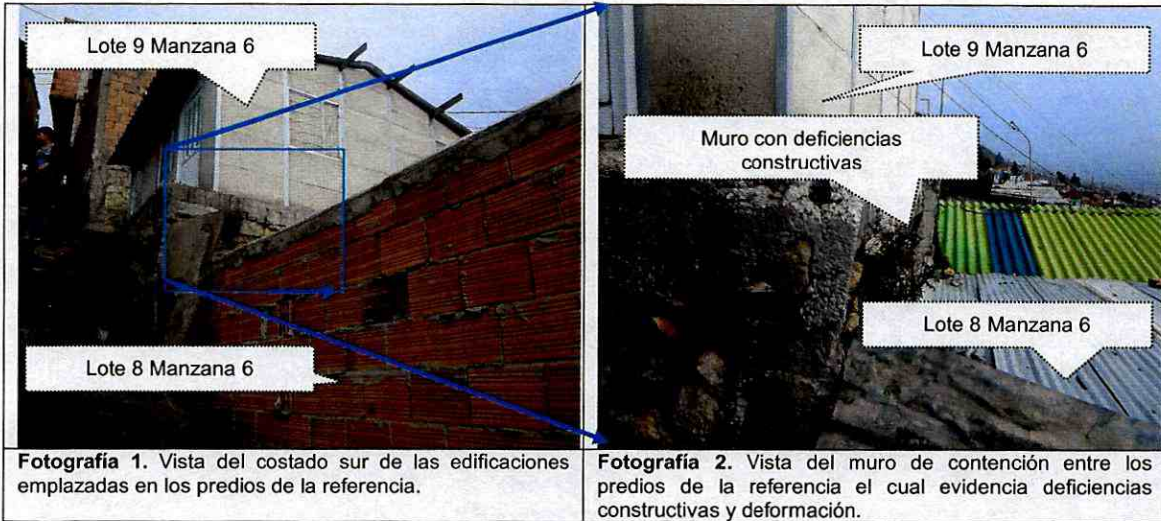
Los predios de la referencia, son de propiedad privada y en ellos se ubican edificaciones de uso residencial, que corresponde a construcciones de un (1) nivel (ver fotografías 1, 2 y 4), construidas en su mayoría en sistema prefabricado de paneles de concreto confinados por elementos metálicos con cierre de cubierta liviana en tejas fibra cementos apoyadas en correas de madera; hacia el costado norte del Lote 9 la edificación está construida con materiales de recuperación, hacia el costado occidental del lote 8 la edificación cuenta con un muro en mampostería de arcilla cocida, el cual colinda contra el talud de corte, pero que no está en contacto directo con el mismo (ver fotografía 3).

Con base inspección visual se observan humedades, filtraciones y eflorescencias en el muro perimetral de la edificación del lote 8 que colinda contra el talud; no obstante lo anterior, no se observan daños estructurales importantes sobre ninguna de las súper-estructura de las edificaciones de la referencia, dado que no se observan, pérdidas de verticalidad, asentamientos diferenciales y/o grietas.

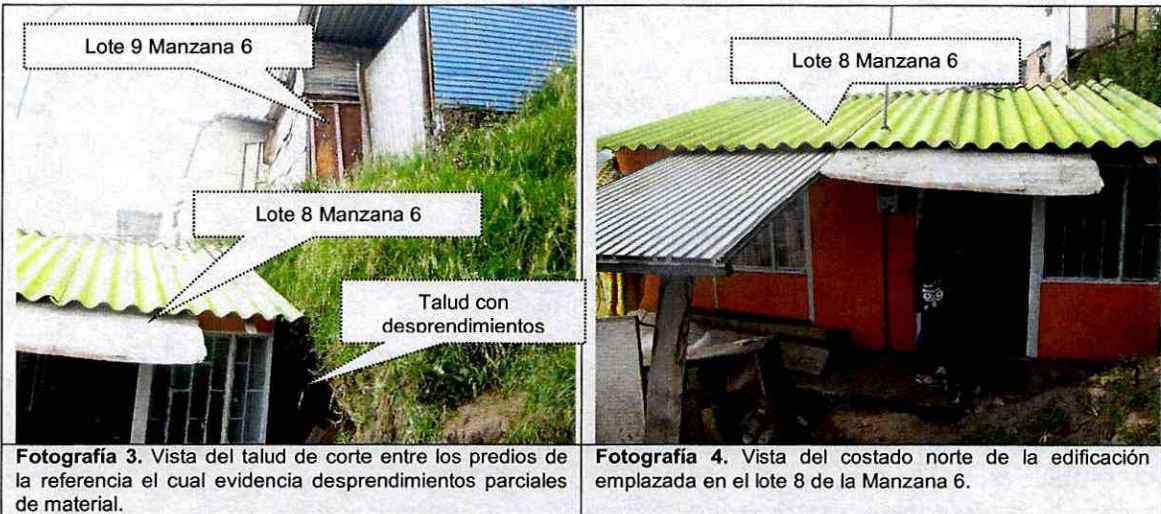
Entre los predios de la referencia, se ubica un talud de corte y relleno, de tendencia vertical de origen antrópico, con una altura cercana a 2.5 metros y 15 metros de longitud, hacia el costado sur en una longitud cercana a los 6 metros, el talud cuenta con un muro de contención construido en piedra pegada con mortero, confinado parcialmente por elementos de concreto reforzado (deficiencia constructiva); muro que presenta daños estructurales de carácter leve, relacionados principalmente con la deformación parcial del mismo (pérdida de verticalidad menor a 5° grados de inclinación, Ver fotografía 2). El talud en el costado norte no cuenta con obras de contención ni de manejo de aguas de escorrentía superficial y/o sub-superficial, y evidencia desprendimientos de material que ya han sido removidos del lugar.

Dentro de las posibles causas que generaron los daños evidenciados en el muro de contención y talud de corte entre los predios de la referencia, se encuentra la realización antrópica de taludes de corte y relleno de manera anti técnica, la falta de medidas de contención y de manejo de aguas de escorrentía superficial y/o sub-superficial adecuadas; situación anterior que no es posible precisar con base en la inspección visual realizada.

- Al responsable y/o responsables de las edificaciones ubicadas en los predios de la referencia, en el Sector Catastral Mochuelo III de la Localidad de Ciudad Bolívar, hacer un seguimiento permanente de las condiciones de estabilidad de las edificaciones y del terreno con el propósito de desarrollar intervenciones oportunas que impidan la manifestación de situaciones que generen condiciones de riesgo en la infraestructura pública y privada del sector.
- A la Alcaldía Local de Ciudad Bolívar, adelantar las acciones necesarias dentro de su competencia, para garantizar que se cumplan las recomendaciones consignadas en el presente Diagnóstico Técnico por parte del responsable y/o responsables los predios de la referencia, en el Sector Catastral Mochuelo III.
