DIAGNÓSTICO TÉCNICO DI-10325
SUBDIRECCIÓN DE ANÁLISIS DE RIESGOS Y EFECTOS DE CAMBIO CLIMÁTICO
COORDINACIÓN DE ASISTENCIA TÉCNICA
RADICADO IDIGER 2017ER5882

DIRECCIÓN	Diagonal 62 Sur No. 68 C - 15. Diagonal 62 Sur No. 68 C - 21.	ÁREA DIRECTA		200 m ² (aprox.)			
SECTOR CATASTRAL	Madelena.	POBLACIÓN ATENDIDA		S-I.			
UPZ	65 – Arborizadora.	FAMILIAS	S-I	ADULTOS	S-I	NIÑOS	S-I
LOCALIDAD	19 – Ciudad Bolívar.	PREDIOS EVALUADOS		2			
CHIP	AAA0017KUEA. AAA0017KUDM.	OFICIO REMISORIO		CR-27073.

Estructural: Categoría de daño Leve.

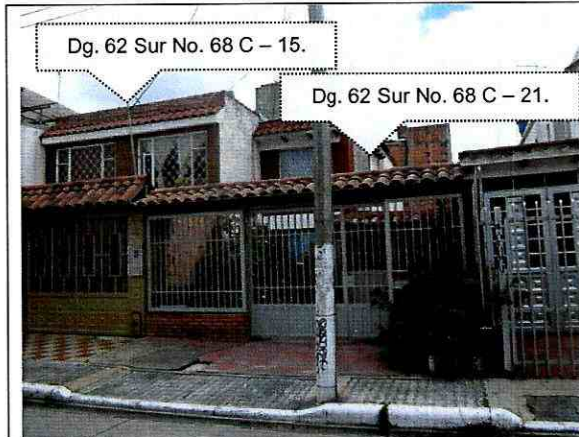
En el predio de la Diagonal 62 Sur No. 68 C – 15, se emplazan una (1) edificación de uso residencial e institucional (Jardín Infantil), cuenta con tres (3) niveles en altura, construida posiblemente con sistema estructura de muros de carga parcialmente confinados por elementos de concreto reforzado (deficiencia constructiva) y placas de entrepiso y cubierta aligeradas en concreto reforzado; En el tercer (3) nivel (zona de terraza), se identifica que posiblemente en el predio se adelantaron obras de ampliación (ver fotografía 6). Esta edificación presenta regularidad geométrica en altura y planta, no se identifican daños sobre elementos estructurales o no estructurales tales como grietas, deformación, asentamientos diferenciales y/o pérdida de verticalidad (ver fotografías 1 y 2).
1 y 6).

Fotografía 1. Vista de la fachada (costado norte) de los predios de la referencia.

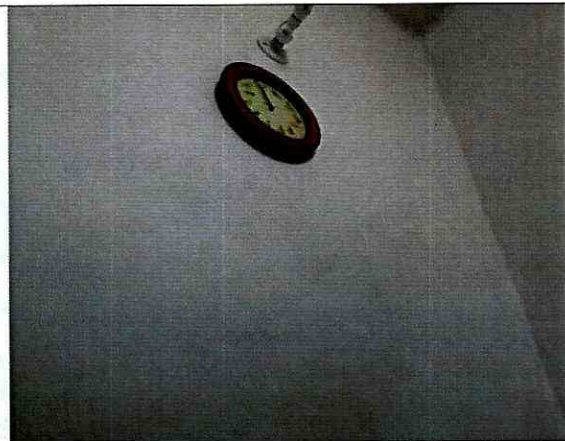
En el predio de la Diagonal 62 Sur No. 68 C – 21 (contiguo al predio de la Diagonal 62 Sur No. 68 C – 15), se emplaza una edificación de uso residencial, con dos (2) niveles en altura, construida posiblemente con sistema estructura de muros de carga parcialmente confinados por elementos de concreto reforzado (deficiencia constructiva) y placas de entrepiso aligeradas en concreto reforzado y cierre de cubierta liviana en tejas metálicas de zinc. Se observan daños estructurales leves, en algunos elementos de la edificación, relacionadas principalmente con presencia de fisuras en muros, casi imperceptibles a simple vista (ver fotografías 2 a 4). No se observan daños estructurales importantes, como presencia de grietas, deformaciones o pérdidas de verticalidad.

Fotografía 2. Vista de muro interior de la edificación emplazada en el predio de la Dg. 62 Sur No. 68 C - 21.

- A los responsable de la edificación emplazada en el predio de la Diagonal 62 Sur No. 68 C – 21, que presenta daños, verificar las actas de vecindad a fin de constatar las condiciones de la edificación, antes de iniciadas las obras y compararlas con las condiciones actuales, para poder establecer si se presentaron afectaciones durante la ejecución de los proyectos que se adelantan o adelantaron recientemente en el predio colindante de la Diagonal 62 Sur No. 68 C – 15.

- Al responsable y/o responsables de la edificación emplazada en el predio de la Diagonal 62 Sur No. 68 C – 21, en caso de profundizar en el conocimiento de las causas reales de los daños evidenciados en el predio, se recomienda desarrollar las acciones pertinentes, encaminadas a adelantar estudios detallados de patología y vulnerabilidad estructural y comportamiento suelo estructura que determinen el nivel de daño que dicha estructura presenta; estudios que deberán determinar el tipo de intervenciones a implementarse con el fin de reparar y llevar la estructura a los niveles de seguridad requeridos, garantizando que se cumplan los requerimientos establecidos en la Ley 400 de 1997 en el Decreto No. 926 del 19 de marzo de 2010 y el Decreto No. 340 del 13 de Febrero de 2012, Reglamento Colombiano de Construcción Sismo Resistente NSR-10, de acuerdo con la normatividad vigente, para lo cual se deben tramitar los permisos y licencias respectivos. Estos estudios deben ser adelantados con el propósito de garantizar durante la vida útil de la estructura, las condiciones adecuadas para su uso.

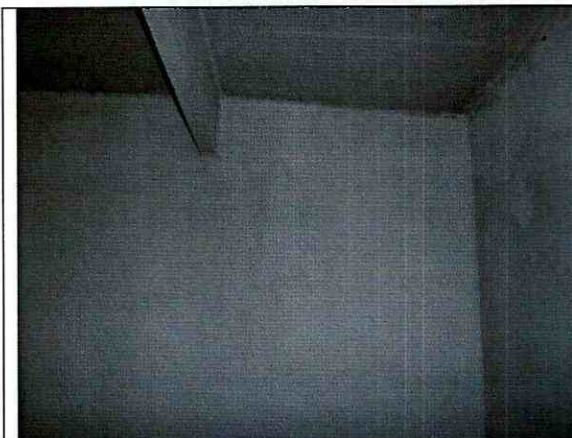
Fotografía 3. Vista de muro y placa de entepiso interior de la edificación emplazada en el predio de la Dg. 62 Sur No. 68 C - 21.

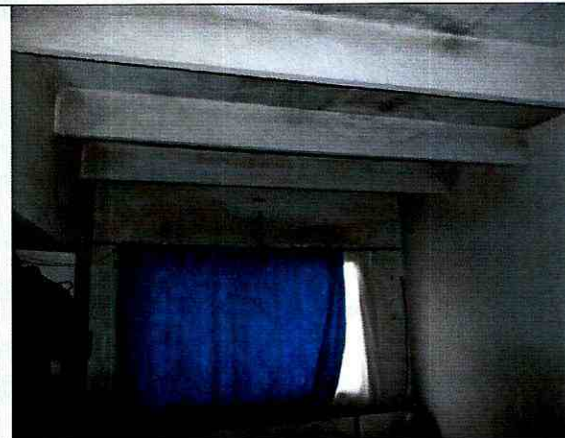
Fotografía 4. Vista de muro y placa de entepiso interior de la edificación emplazada en el predio de la Dg. 62 Sur No. 68 C - 21.

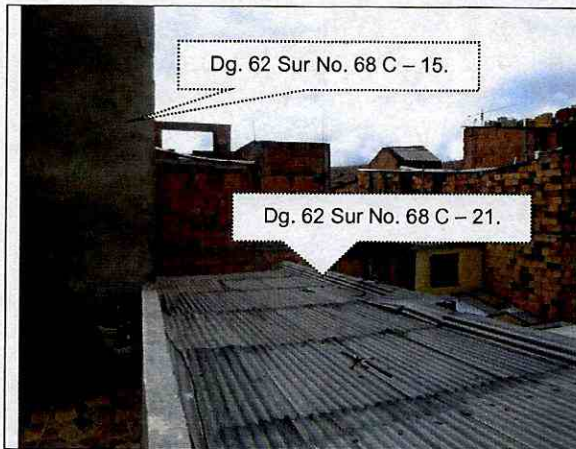
Fotografía 5. Vista de la cubierta de la edificación emplazada en el predio de la Dg. 62 Sur No. 68 C - 21.

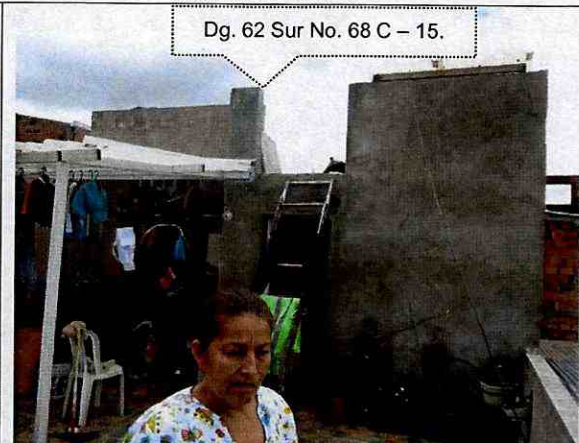
Fotografía 6. Vista de la terraza de la edificación emplazada en el predio de la Dg. 62 Sur No. 68 C - 21.
