**DIAGNÓSTICO TÉCNICO DI - 10329**  
**SUBDIRECCIÓN DE ANÁLISIS DE RIESGOS Y EFECTOS DEL CAMBIO CLIMÁTICO**  
**COORDINACIÓN DE ASISTENCIA TÉCNICA**  
**RADICADO IDIGER No 2017ER3069**

<b>ATENDIÓ:</b> Johanna Catherine Fagua Tuberquia				<b>SOLICITANTE:</b> COMUNIDAD
<b>CAT</b>	06	<b>MOVIL:</b>	Contratada	
<b>FECHA:</b>	6 de Marzo de 2017	<b>HORA:</b>	1:00pm	<b>VIGENCIA:</b> Temporal mientras no se modifique significativamente las condiciones físicas del sector

<b>DIRECCIÓN</b>	Calle 57 N° 57A - 57	<b>ÁREA DIRECTA</b>			400 M <sup>2</sup>		
<b>SECTOR CATASTRAL</b>	Pablo VI 005113	<b>POBLACIÓN ATENDIDA</b>			150		
<b>UPZ</b>	106 – La Esmeralda	<b>FAMILIAS</b>	0	<b>ADULTOS</b>	20	<b>NIÑOS</b>	130
<b>LOCALIDAD</b>	13- Teusaquillo	<b>PREDIOS EVALUADOS</b>			1		
<b>CHIP</b>	AAA0055LMKC	<b>OFICIO REMISORIO</b>			CR-27080

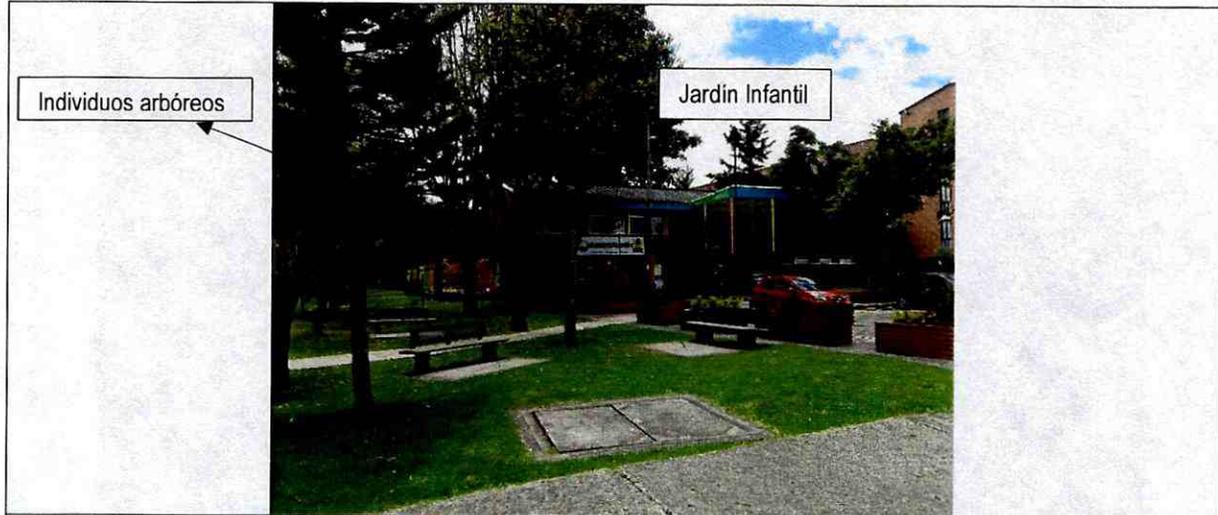
En el predio de la Calle 57 N° 57A - 57, se emplaza una edificación de dos niveles, construida en mampostería confinada por pórticos de concreto, placa de entrepiso en concreto y cubierta en teja de fibra-cemento. En el predio funciona el Hogar Infantil "Dulces Sueños" administrado por la Fundación Padre Damián Colombia, en convenio con el Instituto Colombiano Bienestar Familiar (ICBF). (Ver Fotografías 1)

**Fotografía 1:** Vista general de la edificación de la Calle 57 No. 57 A -57, donde funciona el Hogar Infantil Dulces Sueños

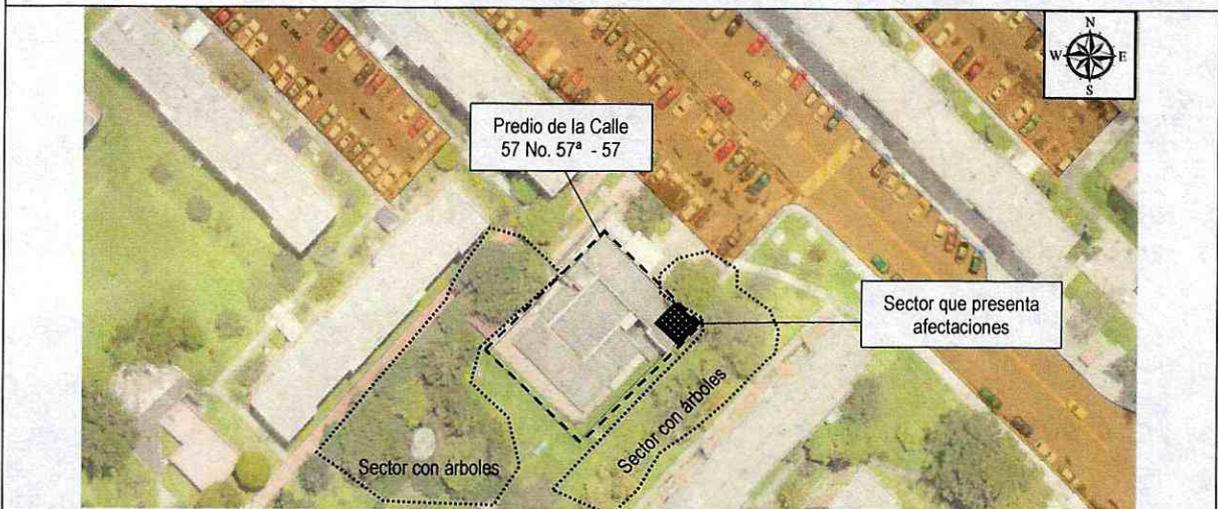
La edificación se encuentra dispuesta en el medio de una zona verde que cuenta con árboles de 6 a 8 m de altura de especies tales como urapanes, pinos entre otros y pastos con andenes peatonales y parqueaderos para vehículos. (Ver Fotografías 1)

**Figura 1:** Imagen donde se observa que la edificación de la Calle 57 No. 57 A – 57 se encuentra en el medio de una zona verde rodeada de árboles, caminos peatonales y zonas de parqueo de vehículos.

- A la Secretaría Distrital de Ambiente - SDA, desde su competencia desarrollar un análisis detallado del comportamiento de los individuos arbóreos ubicados hacia el costado Nor - Oriental del predio de la Calle 57 No. 57 A – 57 donde se localiza el Hogar Infantil Dulces Sueños, de la Localidad de Teusaquillo, bajo las condiciones actuales del entorno del sector, a fin de determinar la posible relación y/o incidencia de estos sobre los daños que se están presentando en el terreno y la edificación en mención y de ser el caso se desarrollen los correctivos necesarios por el privado y/o entidad competente.

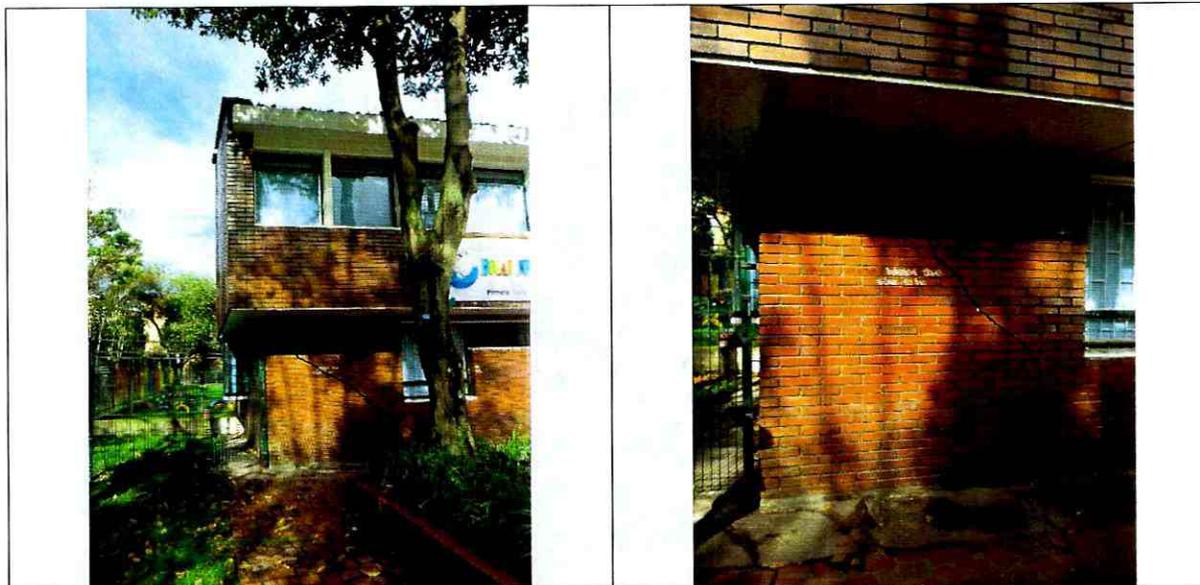
Elementos estructura soporte		Indicar % estimado del elemento para cada nivel de Daño					Comentarios
		Ninguno	Leve	Moderado	Fuerte	Severo	
		N	L	M	F	S	
Elementos esenciales	Muros	80	20	0	0	0	Se asigna para cada nivel de daño un porcentaje equivalente a la cantidad o extensión del elemento.  Se observan daños los muros perimetrales de la edificación, ubicados al castado oriental del primer nivel.  No se evidencian afectaciones sobre estos elementos
	Columnas	100	0	0	0	0	
	Nudos/ Conexiones	100	0	0	0	0	
Otros elementos	Vigas	100	0	0	0	0	Disminución de la sección transversal del elemento, o rompimiento del elemento. Separación o desprendimiento del elemento.
	Entrepisos (madera)	100	0	0	0	0	
Elementos no estructurales - Arquitectónicos		Indicar Daño					Comentarios
		N	L	M	F	S	
Muros divisorios o particiones (en mampostería)			x				Se listan los elementos más representativos a juicio del ingeniero evaluador.  Agrietamiento perceptible a simple vista sobre la superficie del muro y/o pérdida de revoque (pañete). Regatas.

De acuerdo a la tabla anterior se establece que la edificación evaluada (bodega) presenta una calificación de daños **Leve**.

Dentro de las posibles causas por las cuales se están presentando los daños evidenciados, se encuentra que las raíces del individuo arbóreo, pudieren estar desarrollándose subterráneamente y generando daños en la cimentación del predio, situación que con base a la inspección visual no es posible precisar.

Fotografías 2 y 3: Vista de las afectaciones que se observan al interior del primer nivel la edificación (Costado Nor – Oriental).

- A la Administración, Consejo de Copropietarios y habitantes del conjunto residencial Pablo Sexto – Segundo Sector, en el predio de la Calle 57 No. 57 A - 57, en el Sector Catastral Pablo VI 005113 de la Localidad Teusaquillo, desarrollar las acciones pertinentes, encaminadas a determinar la capacidad y desempeño de la edificación de la Calle 57 No. 57 A - 57, para lo cual es necesario adelantar estudios detallados de patología y vulnerabilidad estructural y comportamiento suelo estructura, que determinen el nivel de daño; estudios que deberán contemplar las condiciones que presenta actualmente el entorno del sector, con el propósito de determinar el tipo de intervenciones a implementarse a fin de reparar y llevar las estructuras a los niveles
