DIAGNÓSTICO TÉCNICO DI - 9231
SUBDIRECCIÓN DE ANÁLISIS DE RIESGOS Y EFECTOS DE CAMBIO CLIMÁTICO
COORDINACIÓN DE ASISTENCIA TÉCNICA
RADICADO IDIGER No. 2016ER4581

DIRECCIÓN	Calle 46D Sur No. 15-87 Este	ÁREA DIRECTA	90 m ²		
BARRIO	Quindío	POBLACIÓN ATENDIDA	1		
UPZ	50 – La Gloria	FAMILIAS	1	ADULTOS	1
LOCALIDAD	04 – San Cristóbal	PREDIOS EVALUADOS	1		
CHIP	AAA0004JKCN	OFICIO REMISORIO	CR-24156

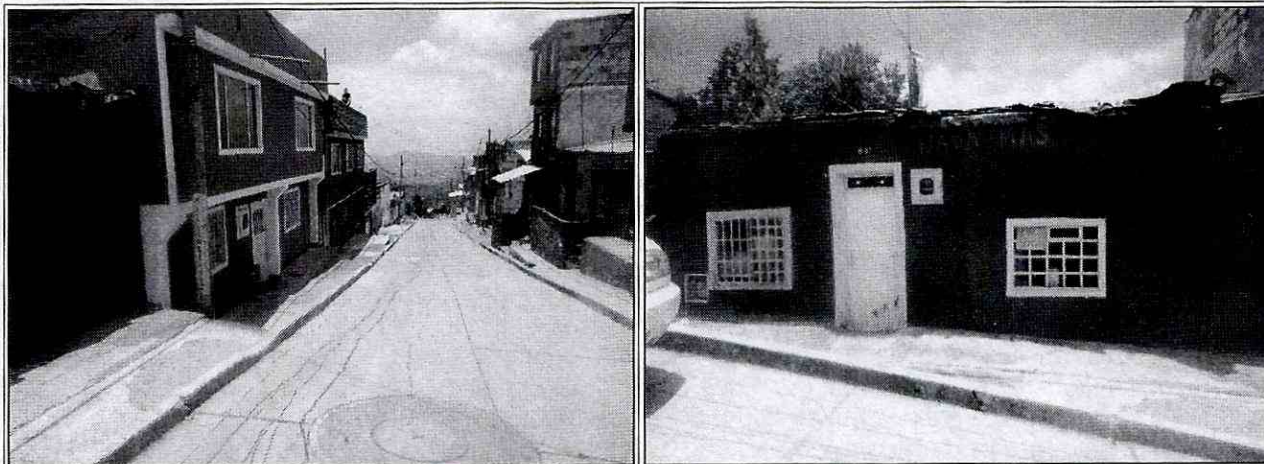
En el predio de la Calle 46D Sur No. 15-87, se emplaza una vivienda de un (01) nivel construida en mampostería simple, con cubierta liviana en tejas de zinc soportadas por un entramado en madera que a su vez se apoyan sobre los muros de cerramiento de la vivienda, en la que se evidencian deficiencias constructivas relacionada con la falta de continuidad de los elementos de confinamiento y amarre.

Al momento de la visita no fue posible acceder a la misma ya que nadie atendió al llamado, adicionalmente se intentó establecer contacto con el numeral de contacto suministrado en el Radicado IDIGER No. 2016ER4581, sin obtener respuesta; razón por la que se realizó la inspección desde el exterior en busca de daños sin identificar indicios de los mismos.

Foto 1. Vista del sector y de la vivienda emplazada en el predio de la Calle 46D Sur No. 15-87 Este, Barrio Quindío de la Localidad de San Cristóbal.

- Con base en la inspección visual realizada desde el exterior a la edificación emplazada en el predio de la Calle 46D Sur No. 15-87 Este, Barrio Quindío de la Localidad de San Cristóbal, desde todos sus costados visibles no se evidenciaron daños; sin embargo, al no ser posible la verificación al interior de la misma no es posible concluir sobre la estabilidad y habitabilidad de la misma.

- Al responsable y/o responsables del predio de la Calle 46D Sur No. 15-87 Este, dirigirse a la Caja de Vivienda Popular con el fin de consultar el estado en que se encuentra con relación al Programa de Reasentamiento de Familias en Alto Riesgo No Mitigable y les brinden orientación clara del procedimiento a seguir.

- Una vez se haya terminado el proceso de reasentamiento del predio antes mencionado, se recomienda demoler la vivienda, retirar los escombros y en cumplimiento de lo establecido en la ley, aislar y señalizar mediante vallas informativas el lote a fin de evitar que el predio sea ocupado nuevamente, e incorporarlo al inventario distrital de los predios desocupados en desarrollo del proceso de reasentamiento por alto riesgo NO mitigable, para su control y manejo por parte de las entidades correspondientes.
