DIAGNÓSTICO TÉCNICO DI - 9232
SUBDIRECCIÓN DE ANÁLISIS DE RIESGOS Y EFECTOS DE CAMBIO CLIMÁTICO
COORDINACIÓN DE ASISTENCIA TÉCNICA
RADICADO IDIGER No. 2016ER4606
RADICADO IDIGER No. 2016ER5604

PREDIO	Transversal 16B No. 32C-14 Sur Calle 32C Sur No. 13D-67 Calle 32C Sur No. 13D-63 Calle 32C Sur No. 13D-57	ÁREA DIRECTA	200 m ²				
BARRIO	Las Colinas	POBLACIÓN ATENDIDA	20				
UPZ	53 – Marco Fidel Suárez	FAMILIAS	4	ADULTOS	13	NIÑOS	7
LOCALIDAD	18 – Rafael Uribe Uribe	PREDIOS EVALUADOS	4				
CHIP	AAA0007JFHK AAA0007JFJZ AAA0007JFKC AAA0007JFLF	OFICIO REMISORIO	CR-24157

REMOCIÓN EN MASA
 INUNDACIÓN
 ESTRUCTURAL

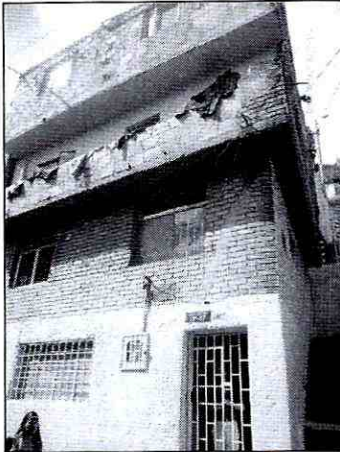
ID Cartografía: 2 (Figura 1)
Dirección: Calle 32C Sur No. 13D-67
Responsable: Rodolfo Camacho
Chip: AAA0007JFJZ

En el predio evaluado se emplaza una construcción de cuatro (4) niveles en mampostería parcialmente confinada con columnas dispuestas irregularmente, con placa de entrepiso en concreto reforzado y cubierta conformada por tejas de asbesto cemento, soportadas por elementos en madera; la vivienda presenta deficiencias constructivas relacionadas con la ausencia de elementos de confinamiento y amarre, así como por la irregularidad de la disposición de las columnas ya que no cuentan con continuidad e inician desde el segundo nivel de la vivienda.

Al momento de la inspección visual no se identificó en la vivienda ningún tipo de daño.

- Al responsable y/o responsables de las vivienda emplazadas en los predios de la Calle 32C Sur No. 13D-67, la Calle 32C Sur No. 13D-63 y la Calle 32C Sur No. 13D-57, Barrio Las Colinas de la Localidad de Rafael Uribe Uribe, implementar adecuadas medidas de mantenimiento, mejoramiento y/o reforzamiento de la misma. Acciones que se deben adelantar con el apoyo de personal idóneo, tramitando los permisos respectivos y teniendo en cuenta la normatividad vigente, lo anterior con el fin de garantizar durante la vida útil de la vivienda las condiciones adecuadas para su uso.

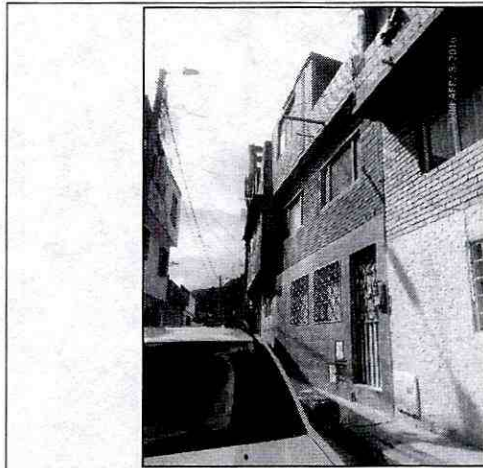
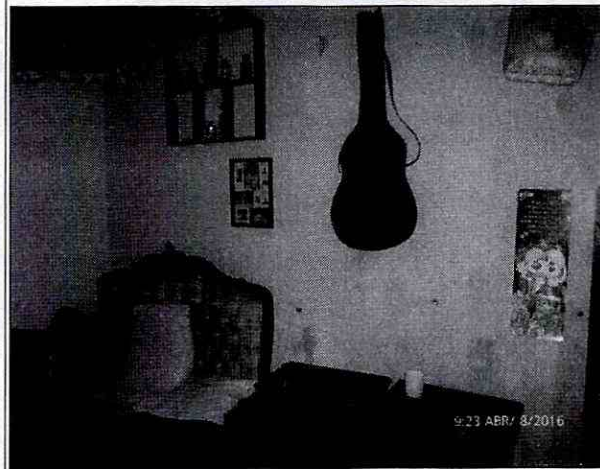
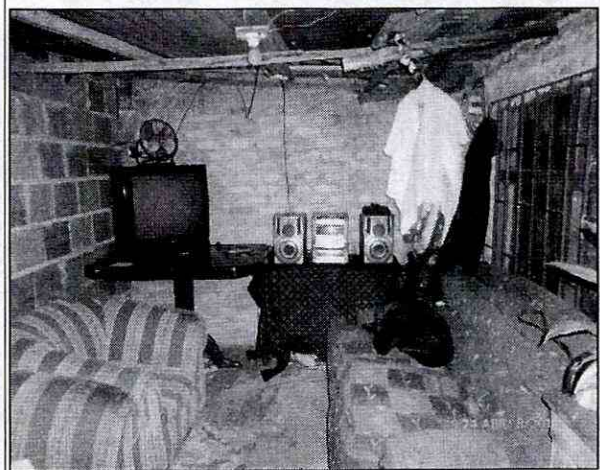
ID Cartografía: 3 (Figura 1)
Dirección: Calle 32C Sur No. 13D-63
Responsable: Antonio Reina
Chip: AAA0007JFKC

En el predio evaluado se emplaza una construcción de tres (3) niveles en mampostería parcialmente confinada con columnas dispuestas irregularmente, con placa de entrepiso en concreto reforzado y cubierta conformada por tejas de zinc, soportadas por elementos en madera; la vivienda presenta deficiencias constructivas relacionadas con la ausencia de elementos de confinamiento y amarre.

Al momento de la inspección visual se identificaron humedades en los muros de cerramiento del costado sur del predio.

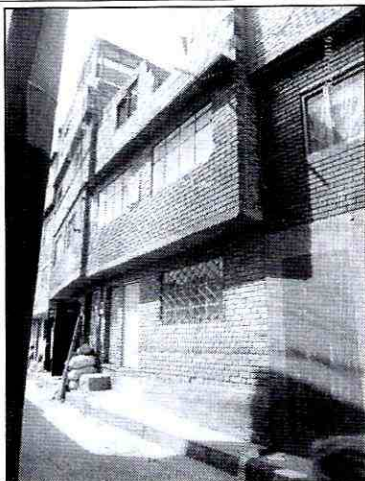
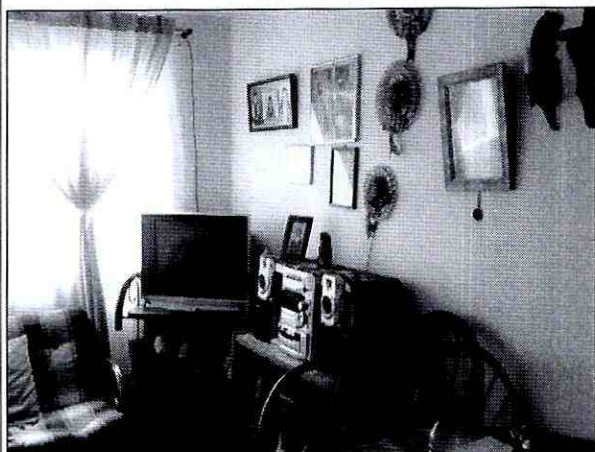
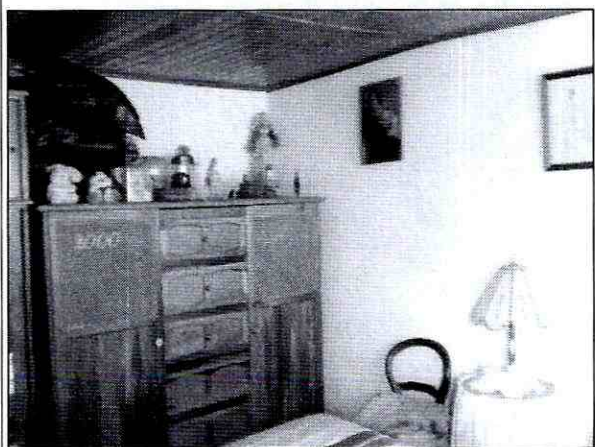
ID Cartografía: 4 (Figura 1)
Dirección: Calle 32C Sur No. 13D-57
Responsable: Gilma Moreno
Chip: AAA0007JFLF

En el predio evaluado se emplaza una construcción de tres (3) niveles en mampostería parcialmente confinada con columnas dispuestas irregularmente, con placa de entrepiso en concreto reforzado y cubierta conformada por tejas de asbesto cemento, soportadas por elementos en madera; la vivienda presenta deficiencias constructivas relacionadas con la ausencia de elementos de confinamiento y amarre.

Al momento de la inspección visual no se identificó en la vivienda ningún tipo de daño.
