DIAGNÓSTICO TÉCNICO DI - 9236
SUBDIRECCIÓN DE ANÁLISIS DE RIESGOS Y EFECTOS DE CAMBIO CLIMÁTICO
COORDINACIÓN DE ASISTENCIA TÉCNICA
RADICADO IDIGER No. 2016ER5327

PREDIO	Diagonal 3A No. 8-52 Este	ÁREA DIRECTA	250 m ²				
BARRIO	Los Laches	POBLACIÓN ATENDIDA	1				
UPZ	96 - Lourdes	FAMILIAS	1	ADULTOS	1	NIÑOS	0
LOCALIDAD	3 – Santa Fe	PREDIOS EVALUADOS	1				
CHIP	AAA0033KXAW	OFICIO REMISORIO	CR-24161

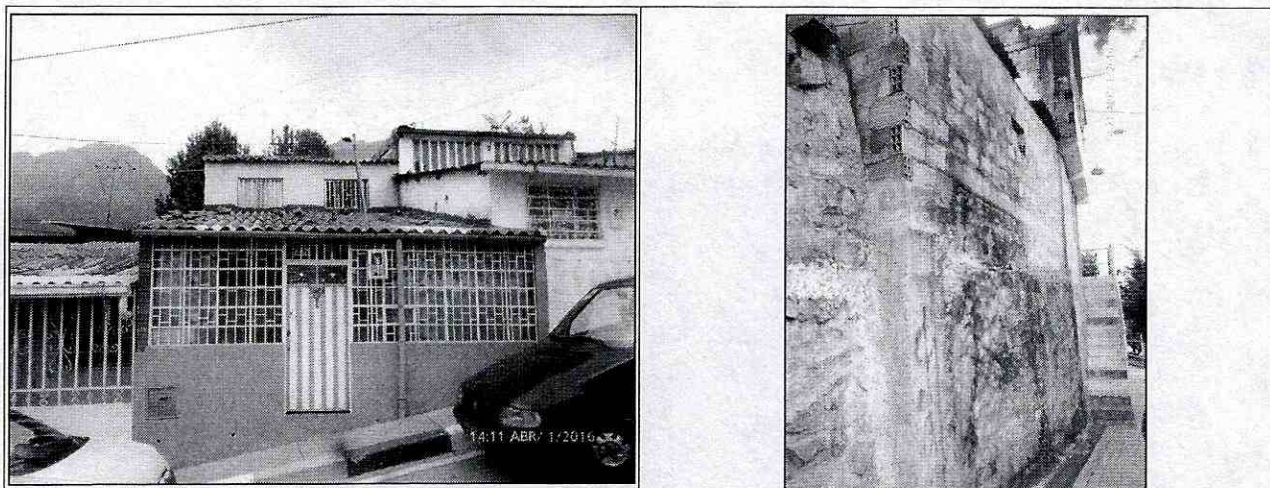
En el predio de la Diagonal 3A No. 8-52 Este, se emplaza una construcción de dos (2) niveles costado occidental y un (01) nivel al costado oriental, en mampostería parcialmente confinada, con placa de entepiso en diafragma flexible (madera), con cubierta liviana en teja de asbesto cemento soportada por un entramado en madera que

Foto 1 y 2. Vista de la vivienda emplazada en el predio de la Diagonal 3A No. 8-52 Este, Barrio Los Laches de la Localidad de Santa Fe.

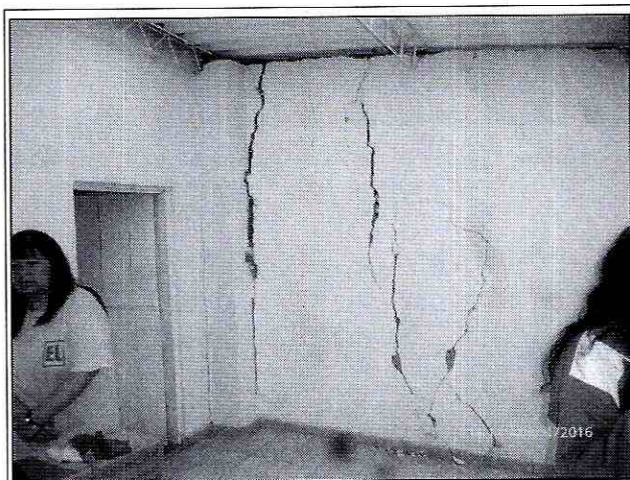
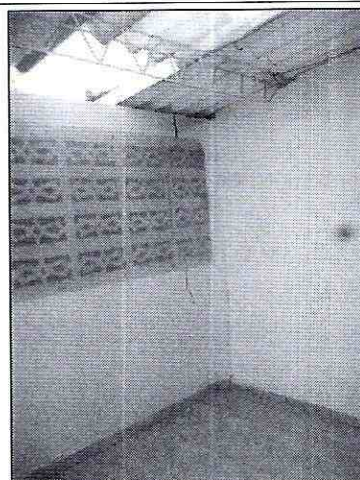
Se evidenció al costado oriental del predio en los muros de cerramiento grietas de tendencia vertical con longitudes cercanas a los 2.20 metros y aberturas de 1 centímetro aproximadamente, así como un asentamiento diferencial en este sector (Ver Foto 3 y 4). Según lo manifestado por la persona que atendió la visita, dichas afectaciones pudieren relacionarse con unas ampliaciones que se adelantaron en el predio de la Diagonal 3A No. 8-48 Este, situación que al momento de la inspección visual no es posible corroborar.

Entre las posibles causas por las cuales se están presentando las afectaciones identificadas al costado oriental del predio evaluado, se encuentran las deficiencias constructivas que presenta la vivienda tanto a nivel de estructura como a nivel de cimentación; también pueden obedecer a las intervenciones que se adelantaron en el predio aledaño, situaciones que no son posibles precisar con base en la inspección visual.

Foto 3 y 4. Vista de la habitación del costado oriental del predio evaluado, en donde se puede apreciar las fisuras que se presentan en los muros de cerramiento de este sector.

- Posible incremento de las afectaciones evidenciadas en la habitación del costado oriental del predio de la Diagonal 3A No. 8-52 Este, Barrio Los Laches de la Localidad de Santa Fe.

- Al responsable y/o responsables del predio de la Diagonal 3A No. 8-52 Este, Barrio Los Laches de la Localidad de Santa Fe, implementar adecuadas medidas de mantenimiento, mejoramiento y/o reforzamiento de la vivienda allí emplazada,

acciones que se deben adelantar con el apoyo de personal idóneo, tramitando los permisos respectivos y teniendo en cuenta la normatividad vigente; lo anterior con el fin de garantizar durante su vida útil, las condiciones adecuadas para su uso.

- Al responsable y/o responsables del predio de la Diagonal 3A No. 8-48 Este, en el que posiblemente se adelantaron algunas ampliaciones y del predio de la Diagonal 3A No. 8-52 Este, verificar las actas de vecindad a fin de constatar las condiciones de la vivienda afectada, antes de iniciadas las obras y compararlas con las condiciones actuales, para poder establecer si se presentaron afectaciones durante la ejecución de la misma; en caso afirmativo implementar las acciones necesarias, que garanticen llevar dicha edificación mínimo a las condiciones de estabilidad y funcionalidad que tenían antes de iniciadas las labores en obra, acciones que deberán implementarse con el apoyo de personal idóneo, garantizando que se cumplan los requerimientos establecidos en el Reglamento Colombiano de Construcción Sismo Resistente NSR-10, de acuerdo con la normatividad vigente, para lo cual se deben tramitar los permisos y licencias respectivos.
