DIAGNÓSTICO TÉCNICO DI-9239
SUBDIRECCIÓN DE ANÁLISIS DE RIESGOS Y EFECTOS DE CAMBIO CLIMÁTICO
COORDINACIÓN DE ASISTENCIA TÉCNICA
RADICADO IDIGER 2016ER7864

El Conjunto Residencial Agrupación de Viviendas Escandinavia Norte P.H. de la Calle 147 No. 12 - 87, se ubica en el Sector Catastral Caobos Salazar de la Localidad Usaquén y de acuerdo con el Plano del Plan de Ordenamiento Territorial de Bogotá - POT (Decreto 190 de 2004, por el cual se compilan los decretos 619 de 2000 y 469 de 2003), no presentan categorización de amenaza por fenómenos de remoción en masa e inundación. (Ver figura 1).

El Conjunto Residencial Agrupación de Viviendas Escandinavia Norte P.H. de la Calle 147 No. 12 - 87, cuenta con seis (6) torres de apartamentos de cinco (5) niveles construidas al parecer bajo un sistema estructural de mampostería estructural, las cuales se apoyan sobre una plataforma en pórticos de concreto reforzado y que a su vez sirve como zona de estacionamiento de vehículos (*ver fotografías 1 y 2*).

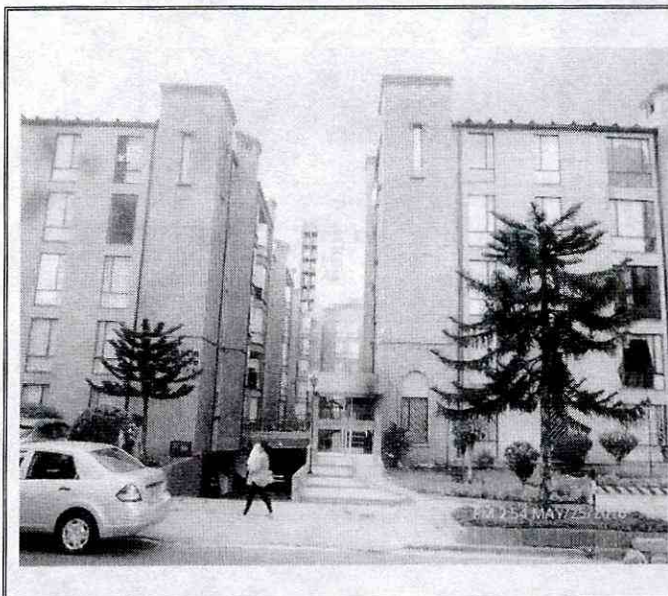
Fotografía 1. Vista del Conjunto Residencial Agrupación de Viviendas Escandinavia Norte P.H. de la Calle 147 No. 12 - 87, en el Sector Catastral Caobos Salazar de la Localidad Usaquén.

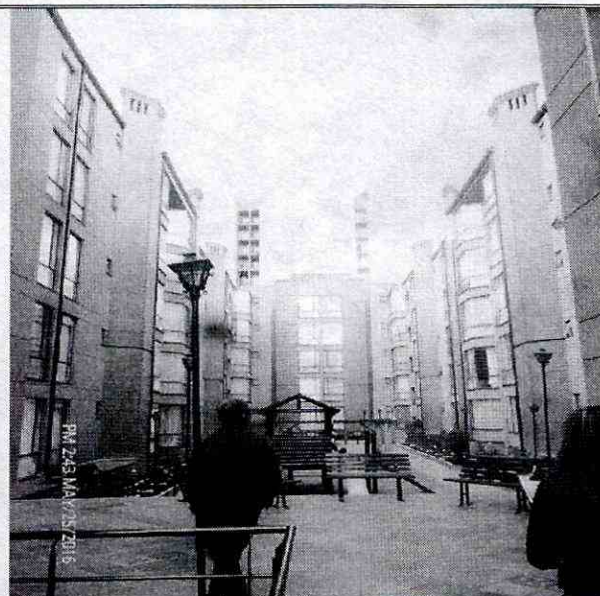
Fotografía 2. Vista del Conjunto Residencial Agrupación de Viviendas Escandinavia Norte P.H. de la Calle 147 No. 12 - 87, en el Sector Catastral Caobos Salazar de la Localidad Usaquén.

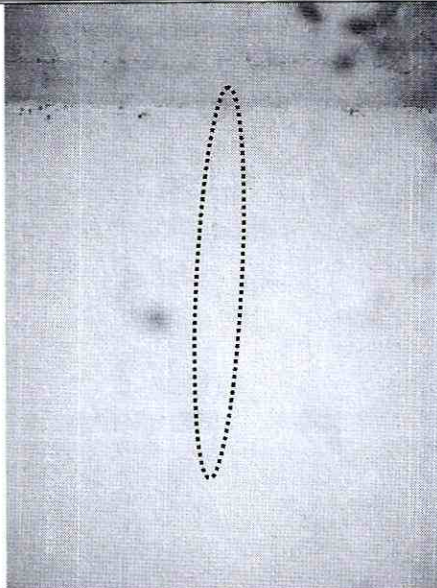
Al momento de la visita se identificaron afectaciones de tipo fisuras de tendencia vertical y diagonal en muros de cerramiento en la zona estacionamiento de vehículos y placas de entepiso de la entrada al conjunto menores a 1 mm en longitudes entre 1 a 2 m aproximadamente (*ver fotografías 3 a 10*).

Entre las posibles causas por las cuales se presentan las fisuras observadas en el conjunto evaluado, se encuentran los asentamientos diferenciales propios de la estructura, así como las deformaciones del terreno donde se emplaza y los asentamientos inducidos probablemente por las edificaciones vecinas.

Fotografía 3. Presencia de fisuras en muros de cerramiento en la zona de estacionamiento del Conjunto Residencial Agrupación de Viviendas Escandinavia Norte P.H. de la Calle 147 No. 12 - 87, en el Sector Catastral Caobos Salazar de la Localidad Usaquén.

- A la Administración, Consejo de Copropietarios y habitantes del Conjunto Residencial Agrupación de Viviendas Escandinavia Norte P.H. de la Calle 147 No. 12 - 87, en el Sector Catastral Caobos Salazar de la Localidad Usaquén, implementar acciones para el mantenimiento y/o reparación de las afectaciones que se presentan en la edificación, garantizando que se cumplan los requerimientos establecidos en el Decreto No. 926 del 19 de marzo de 2010 y el Decreto No. 340 del 13 Febrero de 2012, Reglamento Colombiano de Construcción Sismo Resistente NSR-10 de acuerdo con la normatividad vigente, con el ánimo de garantizar durante la vida útil las condiciones más adecuadas para su uso.

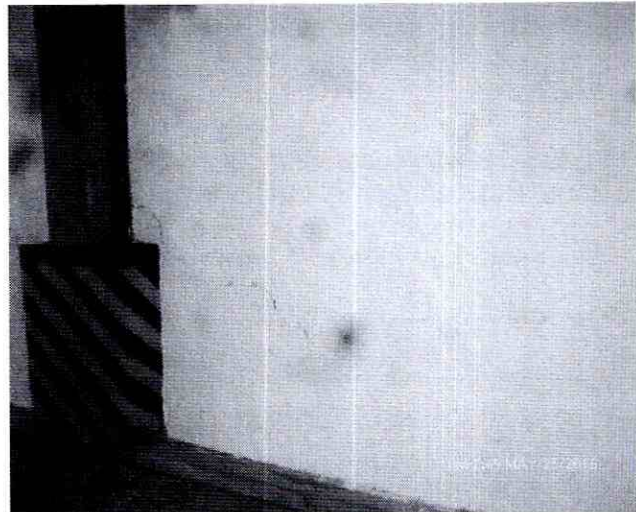
Fotografía 4. Presencia de fisuras en muros de cerramiento en la zona de estacionamiento del Conjunto Residencial Agrupación de Viviendas Escandinavia Norte P.H. de la Calle 147 No. 12 - 87, en el Sector Catastral Caobos Salazar de la Localidad Usaquén.

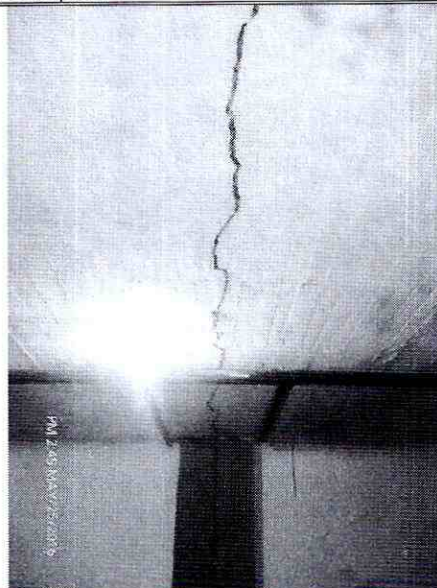
Fotografía 5. Dilatación constructiva de torres en la zona de estacionamiento del Conjunto Residencial Agrupación de Viviendas Escandinavia Norte P.H. de la Calle 147 No. 12 - 87, en el Sector Catastral Caobos Salazar de la Localidad Usaquén.

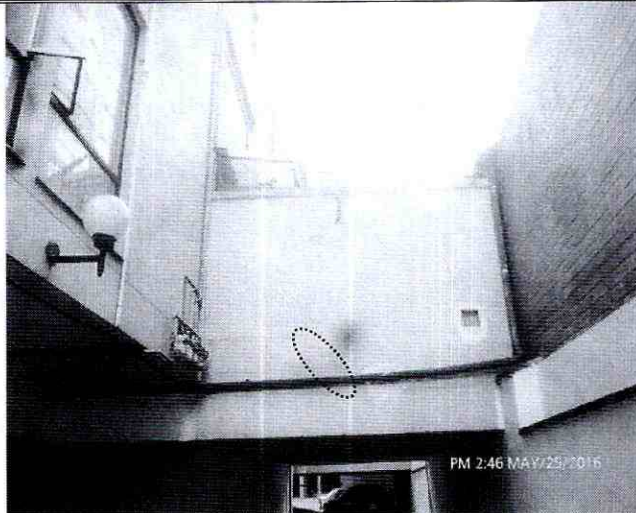
Fotografía 6. Presencia de fisuras en muros de cerramiento en la zona de estacionamiento del Conjunto Residencial Agrupación de Viviendas Escandinavia Norte P.H. de la Calle 147 No. 12 - 87, en el Sector Catastral Caobos Salazar de la Localidad Usaquén.

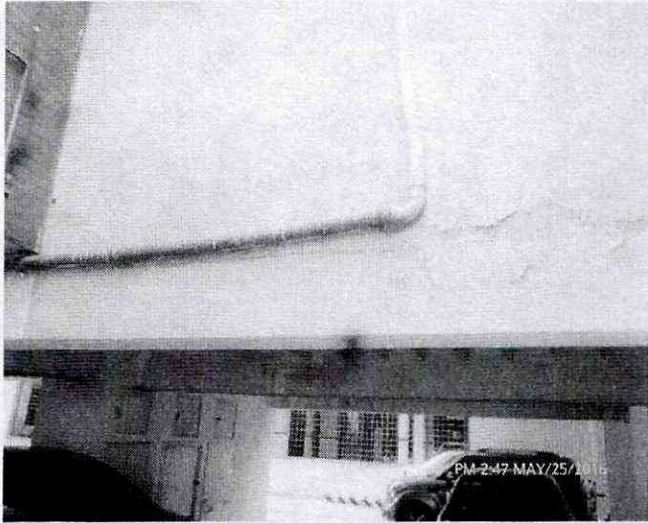
Fotografía 7. Presencia de humedad en muros de cerramiento en la zona de estacionamiento del Conjunto Residencial Agrupación de Viviendas Escandinavia Norte P.H. de la Calle 147 No. 12 - 87, en el Sector Catastral Caobos Salazar de la Localidad Usaquén.

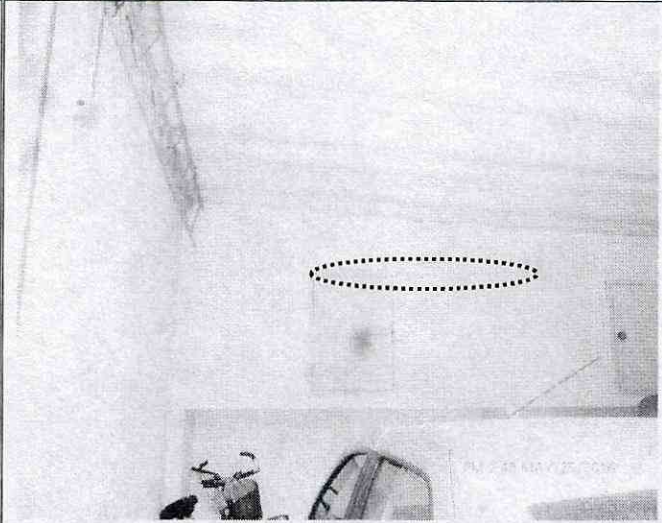
Fotografía 8. Presencia de fisuras en muros de cerramiento en la zona de estacionamiento del Conjunto Residencial Agrupación de Viviendas Escandinavia Norte P.H. de la Calle 147 No. 12 - 87, en el Sector Catastral Caobos Salazar de la Localidad Usaquén.

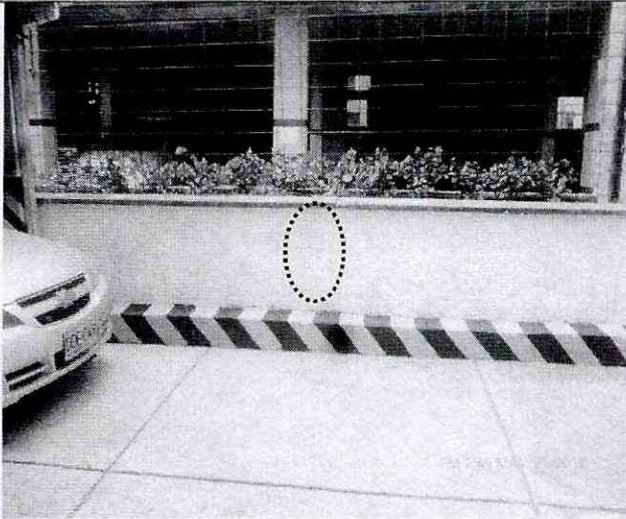
Fotografía 9. Presencia de fisuras en muros de cerramiento en la zona de estacionamiento del Conjunto Residencial Agrupación de Viviendas Escandinavia Norte P.H. de la Calle 147 No. 12 - 87, en el Sector Catastral Caobos Salazar de la Localidad Usaquén.

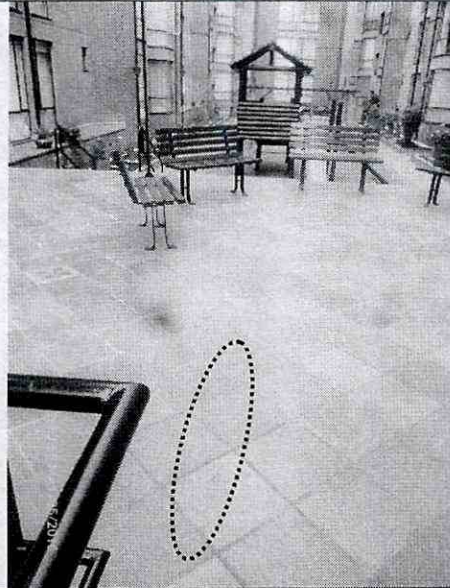
Fotografía 10. Presencia de fisuras en losas de entrepisos a la entrada del Conjunto Residencial Agrupación de Viviendas Escandinavia Norte P.H. de la Calle 147 No. 12 - 87, en el Sector Catastral Caobos Salazar de la Localidad Usaquén.

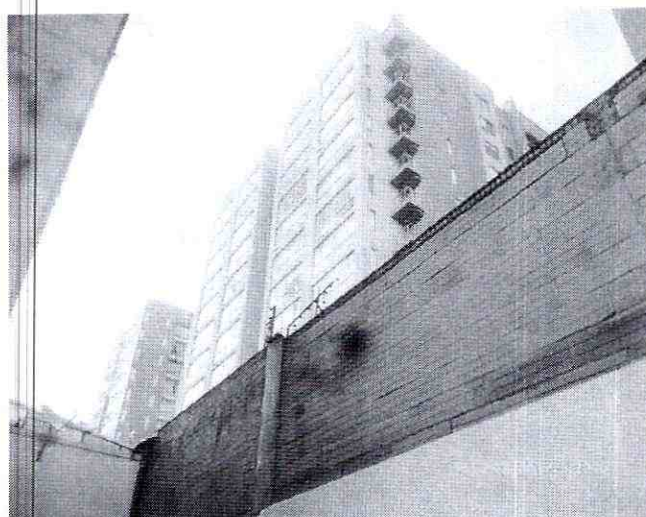
Al costado sur del conjunto, se localiza una edificación al parecer recientemente construida bajo un sistema estructural en pórticos de concreto reforzado, placas de entepiso en concreto reforzado y cubierta en losa de concreto reforzado a modo de terraza de aproximadamente 13 niveles de altura. (Ver fotografía 11 y 12).

Fotografía 11. Vista de la edificación que se ubica al costado sur del Conjunto Residencial Agrupación de Viviendas Escandinavia Norte P.H. de la Calle 147 No. 12 - 87, en el Sector Catastral Caobos Salazar de la Localidad Usaquén.

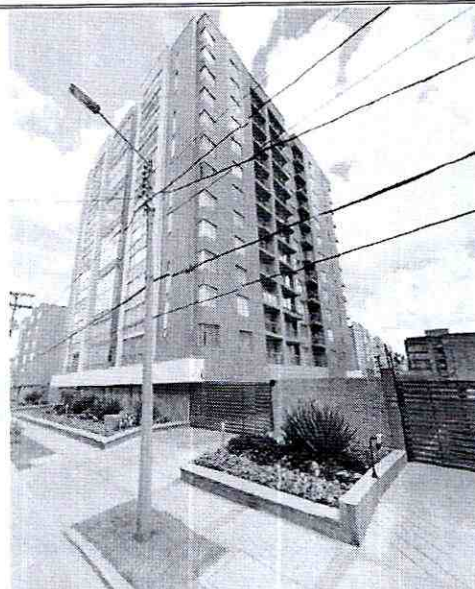
Fotografía 12. Vista de la edificación que se ubica al costado sur del Conjunto Residencial Agrupación de Viviendas Escandinavia Norte P.H. de la Calle 147 No. 12 - 87, en el Sector Catastral Caobos Salazar de la Localidad Usaquén.
