DIAGNÓSTICO TÉCNICO DI - 9245
SUBDIRECCIÓN DE ANÁLISIS DE RIESGOS Y EFECTOS DE CAMBIO CLIMÁTICO
COORDINACIÓN DE ASISTENCIA TÉCNICA
RADICADO IDIGER No. 2016ER5896
RADICADO IDIGER No. 2016ER6702

PREDIOS	Transversal 90C No 85-51	ÁREA DIRECTA			72 m ²
BARRIO	Quirigua Central	POBLACIÓN ATENDIDA			3
UPZ	29-Minuto de Dios	FAMILIAS	1	ADULTOS	2
LOCALIDAD	10-Engativá	PREDIOS EVALUADOS	1		
CHIP	AAA0064EJCN	OFICIO REMISORIO	CR-24185

Figura 1. Localización para el predio de la Transversal 90C No 85-51, del Barrio Quirigua Central de la Localidad de Engativá

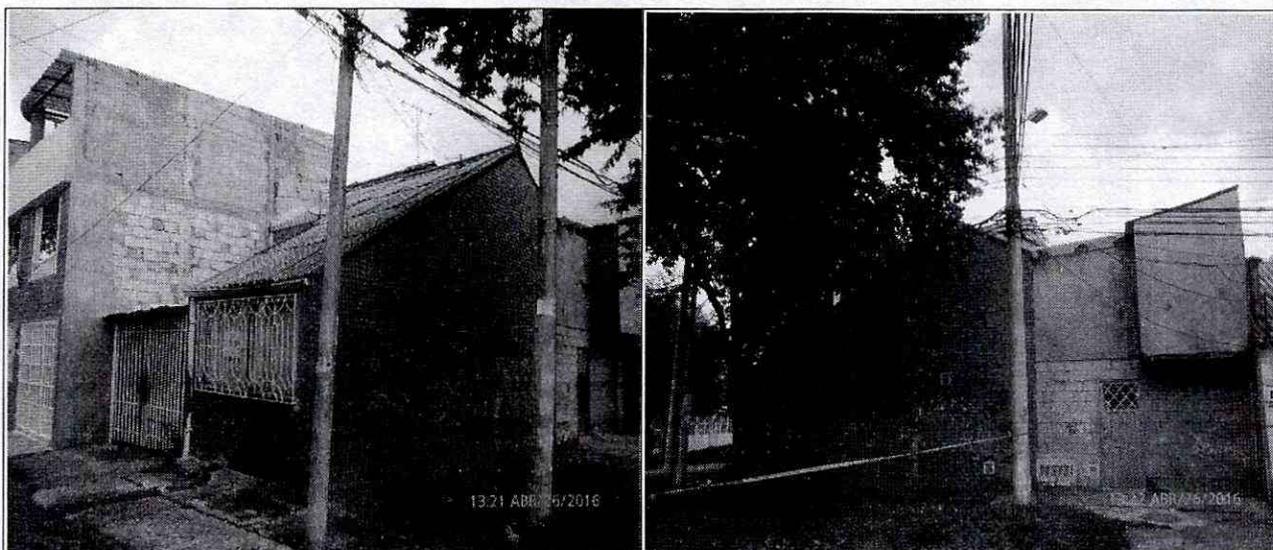
En el predio de la Transversal 90C No 85-51, se emplaza una vivienda de dos niveles construida en mampostería parcialmente confinada, placas de entre piso en concreto reforzado y cubierta en tejas de asbesto cemento que se apoyan sobre los muros perimetrales de la vivienda, hacia el costado nor-oriental en el segundo nivel se observan fisuras de tendencia longitudinal de aberturas cercanas a los 2mm y longitudes hasta de 2m, sobre este mismo sector al exterior de la vivienda se observa un individuo arbóreo de una altura cercana a los 15 metros y a una distancia aproximada de 2m de la vivienda.

Fotografías 1 y 2. Predios de la Transversal 90C No 85-51, del Barrio Quirigua Central de la Localidad de Engativá.

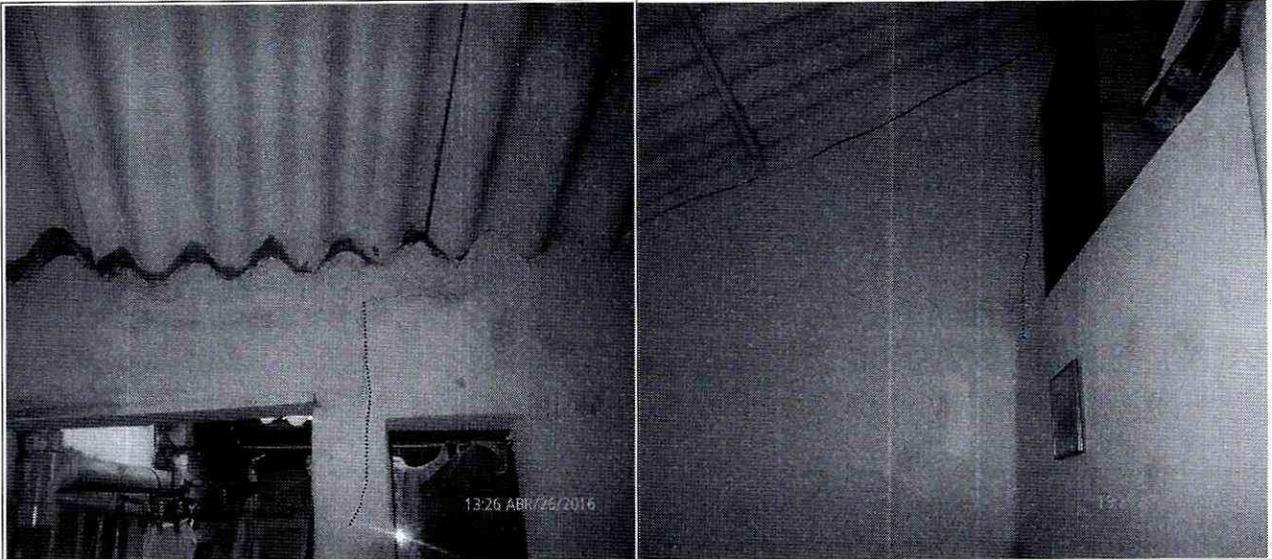
Entre las posibles causas por las cuales se están presentando las afectaciones evidenciadas, se encuentran los cambios volumétricos que puede presentar el subsuelo, sumado a los procesos de succión y acción radicular causados por los árboles que se encuentran en la zona verde; situaciones que con base en la inspección visual no se pueden precisar.

Fotografías 3 y 4. Se observan fisura de tendencia longitudinal de aberturas cercanas a los 2mm y longitudes hasta de 2m.

- Deterioro de los elementos no estructurales que conforman la vivienda emplazada en el predio de la Transversal 90C No 85-51, del Barrio Quirigua Central de la Localidad de Engativá.

- A los propietarios de la vivienda emplazada en el predio de la Transversal 90C No 85-51, del Barrio Quirigua Central de la Localidad de Engativá, realizar las labores de mantenimiento y/o reforzamiento que se requieran, para garantizar el comportamiento adecuado de la estructura frente a cargas dinámicas y evitar así mismo, afectaciones por factores normales del uso. Lo anterior debido a la vetustez de los inmuebles y a la falta de cumplimiento de normas de sismo resistencia vigentes.

- A la Secretaria Distrital de Ambiente, realizar una valoración del potencial de succión de los árboles localizados en el costado nor-oriental del predio Transversal 90C No 85-51, del Barrio Quirigua Central de la Localidad de Engativá, y determinen las acciones requeridas para limitar o detener los procesos de asentamientos diferenciales de la edificación emplazada en el predio en comento, en caso que se determine que existe una relación entre dichos asentamientos y los individuos arbóreos cercanos al emplazamiento de la edificación.
