DIAGNÓSTICO TÉCNICO DI-9246
SUBDIRECCIÓN DE ANÁLISIS DE RIESGOS Y EFECTOS DE CAMBIO CLIMÁTICO
COORDINACIÓN DE ASISTENCIA TÉCNICA
RADICADO IDIGER 2016ER7801

DIRECCIÓN	Calle 163B No. 45 - 32	ÁREA DIRECTA			9738 m ²		
SECTOR CATASTRAL	Britalia	POBLACIÓN ATENDIDA			960		
UPZ	18 – Britalia	FAMILIAS	240	ADULTOS	600	NIÑOS	360
LOCALIDAD	11 – Suba	PREDIOS EVALUADOS			240		
CHIP	AAA0118EONN Y Otros	OFICIO REMISORIO			CR-24193

El Conjunto Residencial La Esperanza I y II P.H. de la Calle 163B No. 45 - 32, se ubica en el Sector Catastral Britalia de la Localidad Suba y de acuerdo con el Plano del Plan de Ordenamiento Territorial de Bogotá - POT (Decreto 190 de 2004, por el cual se

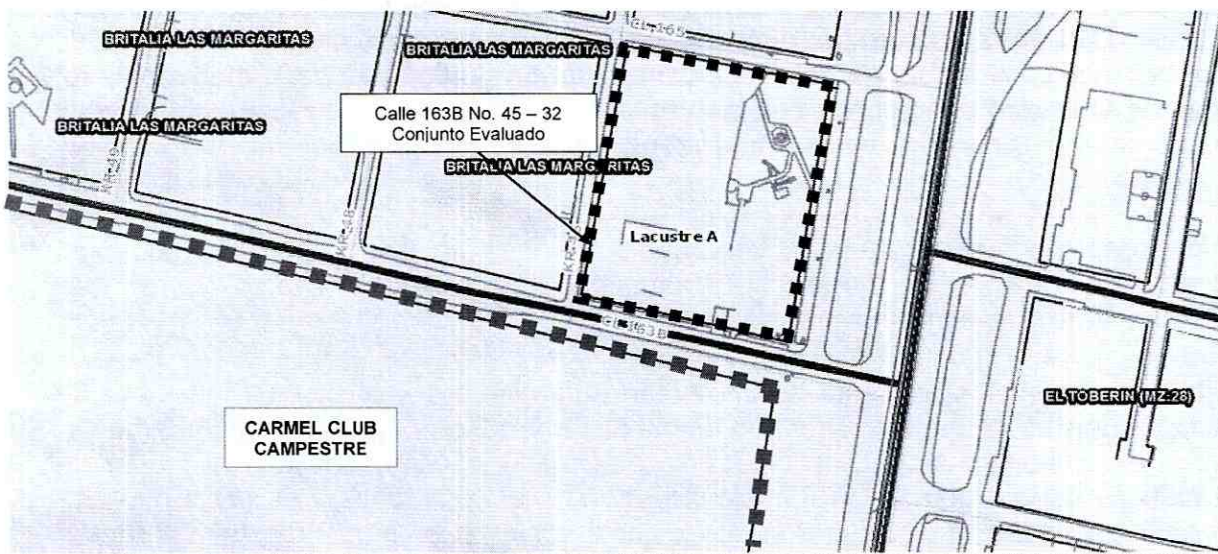
Figura 3. Zonificación geotécnica del sector donde se localiza el Conjunto Residencial La Esperanza I y II P.H. de la Calle 163B No. 45 - 32, en el Sector Catastral Britalia de la Localidad Suba. (Información tomada del Geoportal)

De acuerdo con el mapa geotécnico de Bogotá, la zona evaluada se encuentra localizada sobre un depósito lacustre caracterizado por la presencia de arcillas muy plásticas, con altos contenido de humedad y gran potencial expansivo. Estos materiales son muy sensibles a los cambios volumétricos y pueden generar asentamientos importantes en épocas de verano en las cuales se produce déficit de humedad en el subsuelo, el cual se agudiza con la presencia de vegetación (ver figura 3).

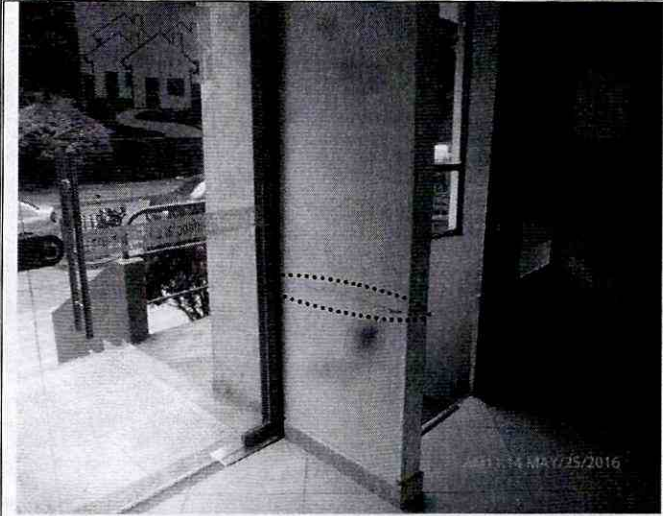
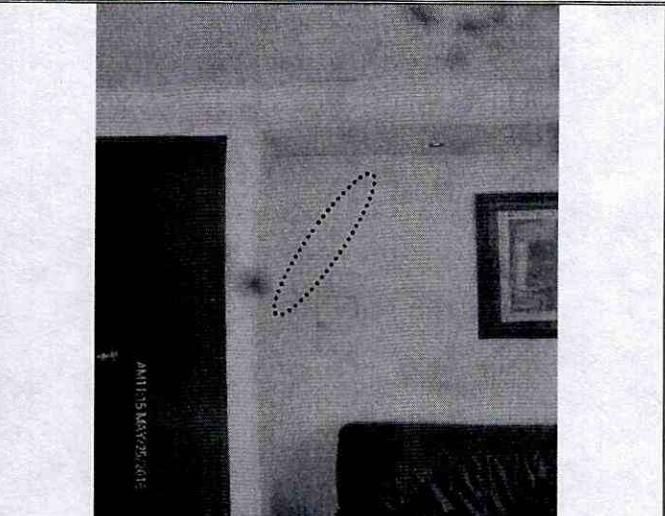
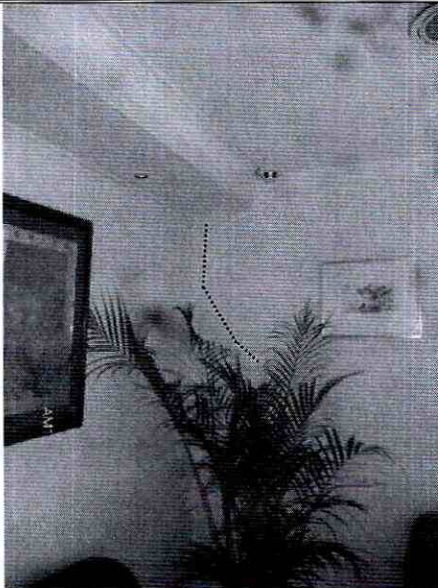
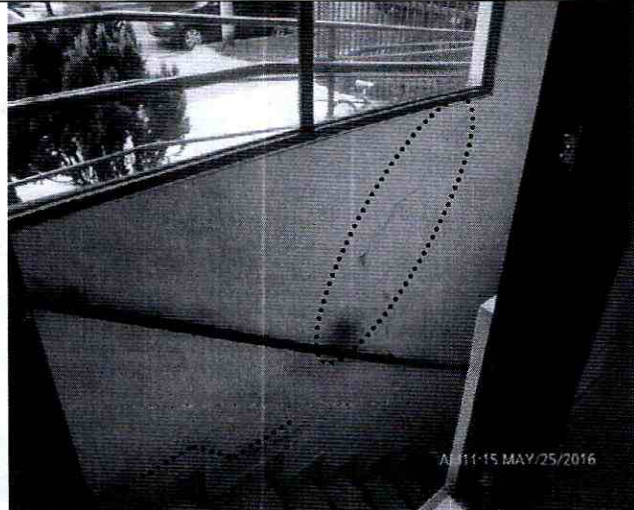
Al momento de la visita se identificaron afectaciones de tipo fisuras de tendencia vertical y diagonal en los muros de cerramiento de la portería menores a 2 mm en longitudes entre 1 a 2 m aproximadamente (*ver fotografías 3 a 6*).

Entre las posibles causas por las cuales se han generado las afectaciones identificadas en el Conjunto Residencial La Esperanza I y II P.H, se encuentra la ocurrencia de asentamientos diferenciales de la estructura que conforma los interiores 1 y 2 sumado a los procesos de succión y acción radicular causados por los árboles que se encuentran en las zonas verdes colindantes, sin descartar la carencia de mantenimiento del inmueble; situación que con base a la inspección visual no se puede precisar.

Fotografía 3. Presencia de fisuras en muros de cerramiento de la portería del Conjunto Residencial La Esperanza I y II P.H. de la Calle 163B No. 45 - 32, en el Sector Catastral Britalia de la Localidad Suba.

Fotografía 4. Presencia de fisuras en muros de cerramiento de la portería del Conjunto Residencial La Esperanza I y II P.H. de la Calle 163B No. 45 - 32, en el Sector Catastral Britalia de la Localidad Suba.

Fotografía 5. Presencia de fisuras en muros de cerramiento de la portería del Conjunto Residencial La Esperanza I y II P.H. de la Calle 163B No. 45 - 32, en el Sector Catastral Britalia de la Localidad Suba.

Fotografía 6. Presencia de fisuras en muros de cerramiento de la portería del Conjunto Residencial La Esperanza I y II P.H. de la Calle 163B No. 45 - 32, en el Sector Catastral Britalia de la Localidad Suba.

- A la Administración, Consejo de Copropietarios y habitantes del Conjunto Residencial La Esperanza I y II P.H. de la Calle 163B No. 45 - 32, en el Sector Catastral Britalia de la Localidad Suba, desarrollar las acciones pertinentes, encaminadas a determinar la capacidad y desempeño de las torres de apartamentos evaluadas, para lo cual es necesario adelantar estudios detallados de patología y vulnerabilidad estructural y comportamiento suelo estructura, que determinen el nivel de daño que dicha estructura presenta; estudios que deberán contemplar las condiciones que presenta actualmente el entorno del sector, con el propósito de determinar el tipo de intervenciones a implementarse a fin de reparar y llevar las estructuras a los niveles de seguridad requeridos, garantizando que se cumplan los requerimientos establecidos en la Ley 400 de 1997 en el Decreto No. 926 del 19 de marzo de 2010, Reglamento Colombiano de Construcción Sismo Resistente NSR-10, de acuerdo con la normatividad vigente, para lo cual se deben tramitar los permisos y licencias respectivos. Estos estudios deben ser adelantados con el propósito de garantizar durante la vida útil de la estructura, las condiciones adecuadas para su uso.

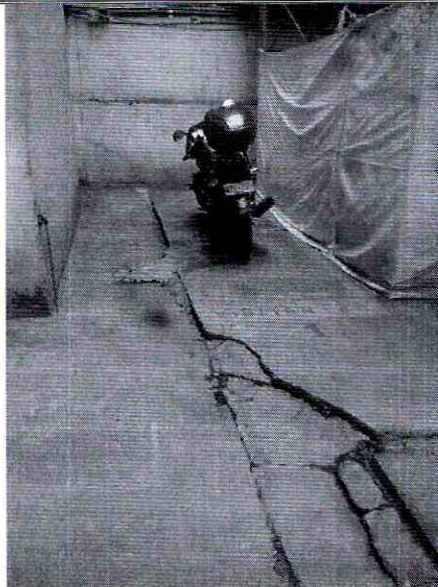
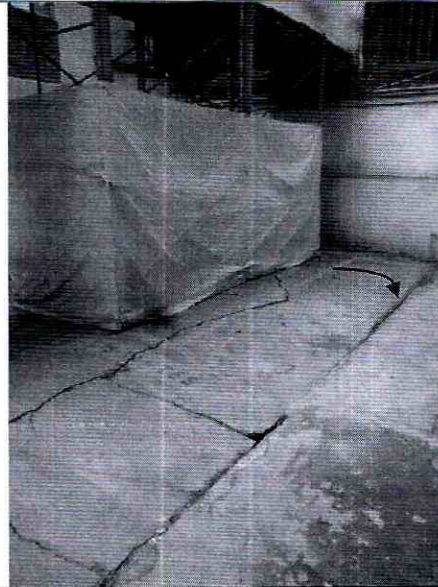
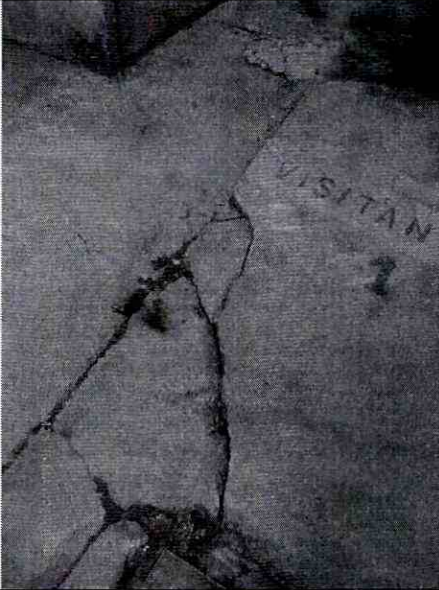
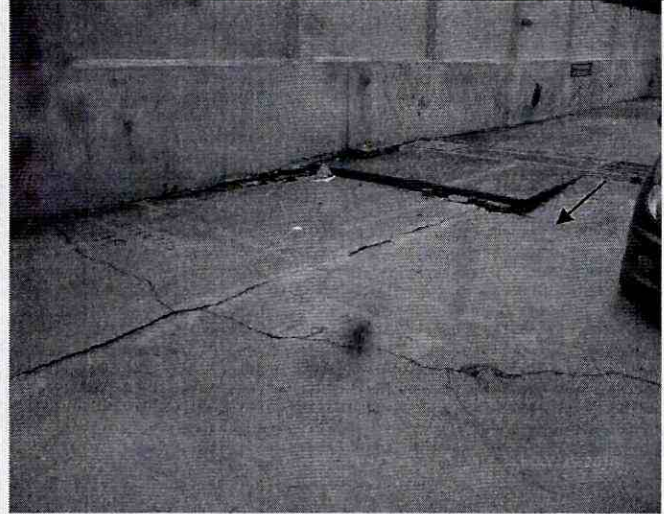
En la zona de estacionamiento se presentan hundimientos y grietas en las losas de piso con abertura de hasta 2.5 mm en longitudes entre 2 m y 2.5 m aproximadamente, además se observan fisuras de tendencia diagonal y escalonadas en los muros de cerramiento que conforman la mencionada zona (*ver fotografías 7 a 18*). En varios sectores del costado sur de la zona de estacionamiento se presentan humedades y deterioro de los acabados de la placa de entrepiso inmediatamente superior. Mediante un orificio identificado en la placa de entrepiso de la zona de estacionamiento se pudo observar acumulación de agua, sin precisar si corresponde a agua servida o agua potable. (*Ver fotografías 19 a 22*).

Fotografía 7. Presencia de grietas y hundimientos en losas de piso de la zona de estacionamiento del Conjunto Residencial La Esperanza I y II P.H. de la Calle 163B No. 45 - 32, en el Sector Catastral Britalia de la Localidad Suba.

Fotografía 8. Presencia de grietas y hundimientos en losas de piso de la zona de estacionamiento del Conjunto Residencial La Esperanza I y II P.H. de la Calle 163B No. 45 - 32, en el Sector Catastral Britalia de la Localidad Suba.

Fotografía 9. Presencia de grietas y hundimientos en losas de piso de la zona de estacionamiento del Conjunto Residencial La Esperanza I y II P.H. de la Calle 163B No. 45 - 32, en el Sector Catastral Britalia de la Localidad Suba.

Fotografía 10. Presencia de grietas y hundimientos en losas de piso de la zona de estacionamiento del Conjunto Residencial La Esperanza I y II P.H. de la Calle 163B No. 45 - 32, en el Sector Catastral Britalia de la Localidad Suba.

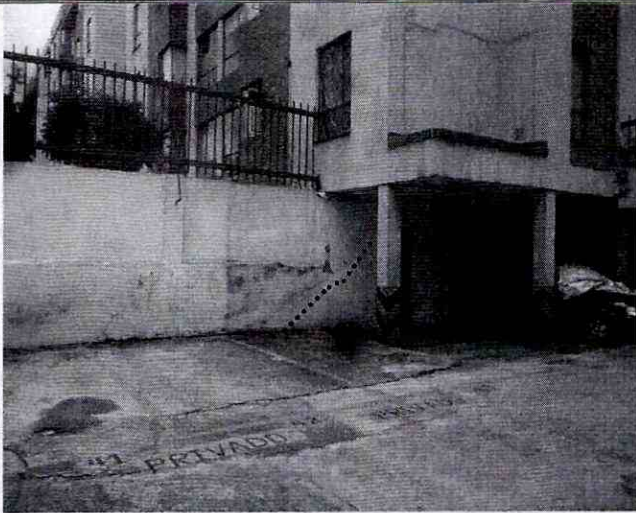
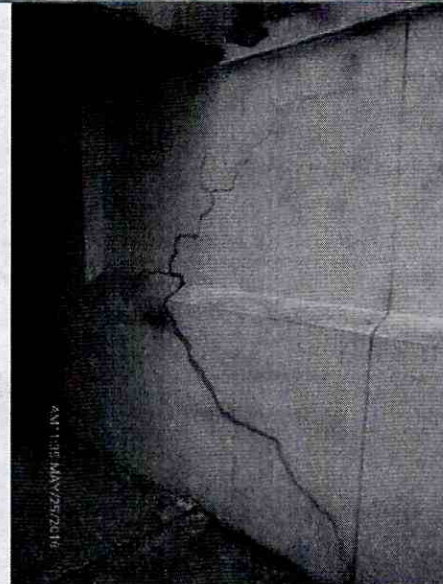
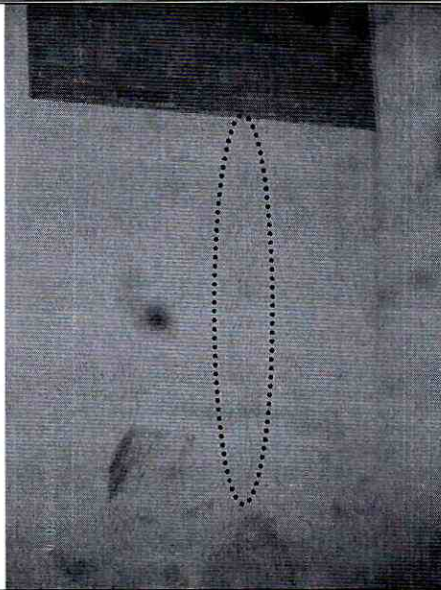
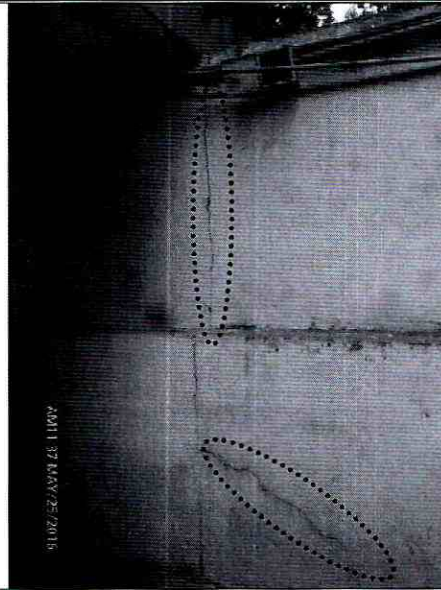
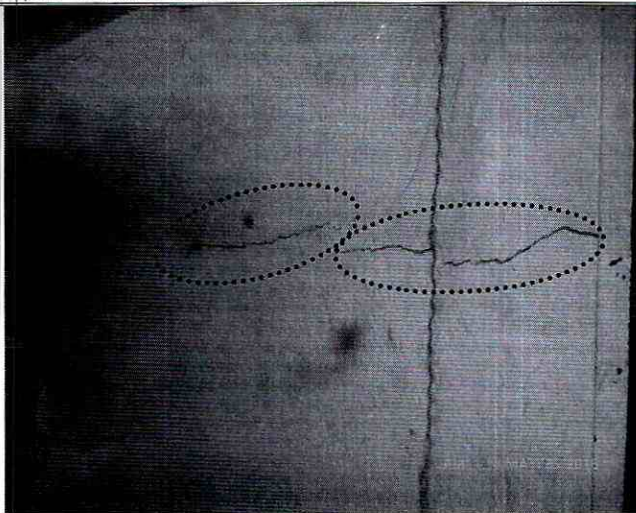
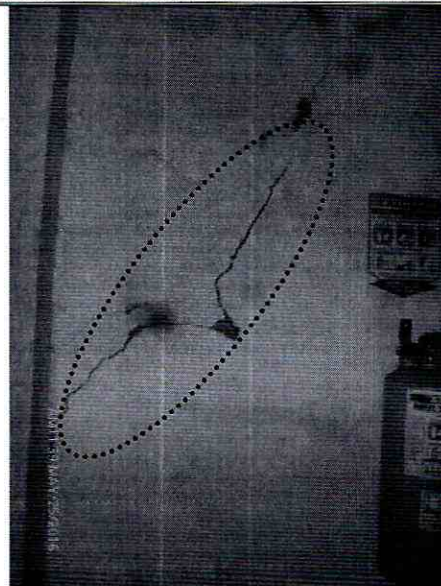
Fotografía 11. Presencia de grietas y fisuras en los muros de cerramiento de la zona de estacionamiento del Conjunto Residencial La Esperanza I y II P.H. de la Calle 163B No. 45 - 32, en el Sector Catastral Britalia de la Localidad Suba.

Fotografía 12. Presencia de grietas y fisuras en los muros de cerramiento de la zona de estacionamiento del Conjunto Residencial La Esperanza I y II P.H. de la Calle 163B No. 45 - 32, en el Sector Catastral Britalia de la Localidad Suba.

Fotografía 13. Presencia de grietas y fisuras en los muros de cerramiento de la zona de estacionamiento del Conjunto Residencial La Esperanza I y II P.H. de la Calle 163B No. 45 - 32, en el Sector Catastral Britalia de la Localidad Suba.

Fotografía 14. Presencia de grietas y fisuras en los muros de cerramiento de la zona de estacionamiento del Conjunto Residencial La Esperanza I y II P.H. de la Calle 163B No. 45 - 32, en el Sector Catastral Britalia de la Localidad Suba.

Fotografía 15. Presencia de grietas y fisuras en los muros de cerramiento de la zona de estacionamiento del Conjunto Residencial La Esperanza I y II P.H. de la Calle 163B No. 45 - 32, en el Sector Catastral Britalia de la Localidad Suba.

Fotografía 16. Presencia de grietas y fisuras en los muros de cerramiento de la zona de estacionamiento del Conjunto Residencial La Esperanza I y II P.H. de la Calle 163B No. 45 - 32, en el Sector Catastral Britalia de la Localidad Suba.

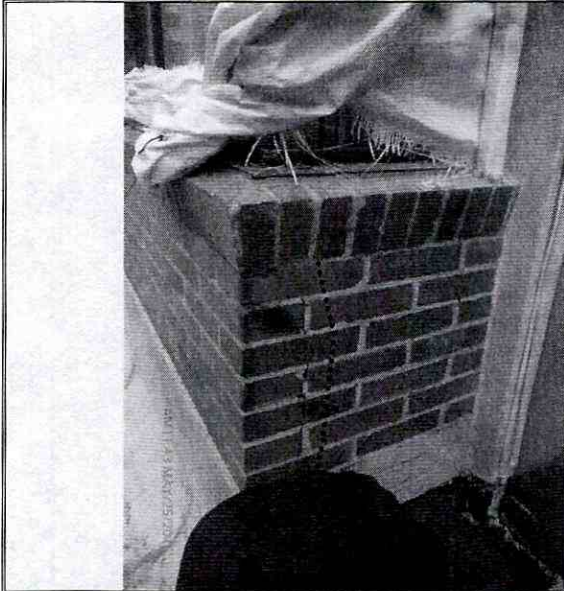
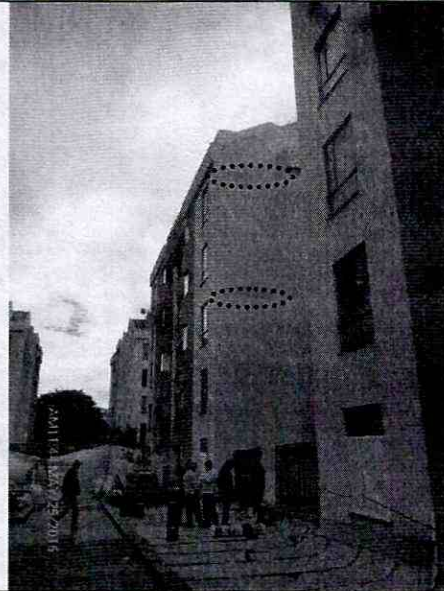
Fotografía 17. Presencia de fisuras en muros del Conjunto Residencial La Esperanza I y II P.H. de la Calle 163B No. 45 - 32, en el Sector Catastral Britalia de la Localidad Suba.

Fotografía 18. Presencia de fisuras en muros del Conjunto Residencial La Esperanza I y II P.H. de la Calle 163B No. 45 - 32, en el Sector Catastral Britalia de la Localidad Suba.

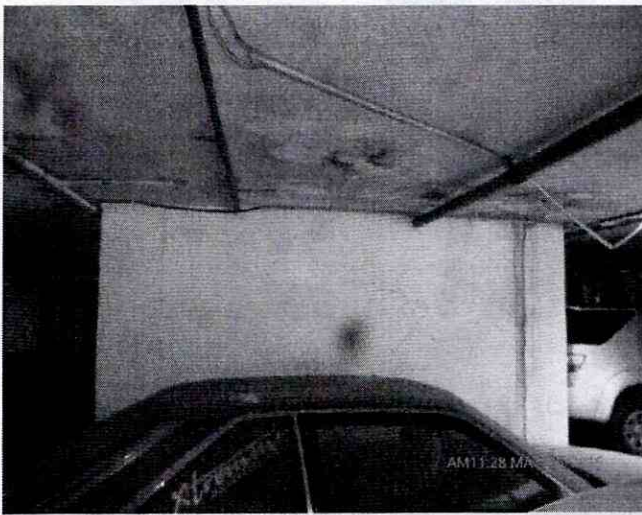
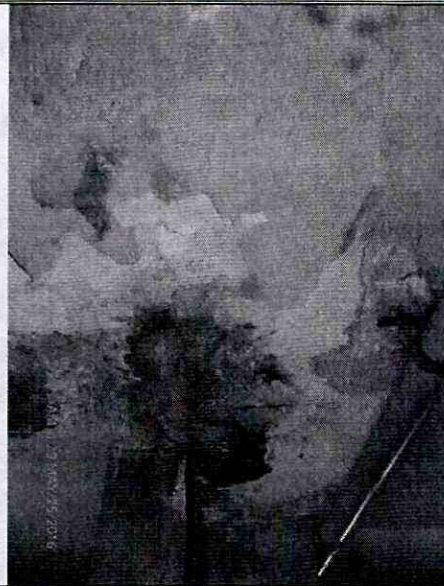
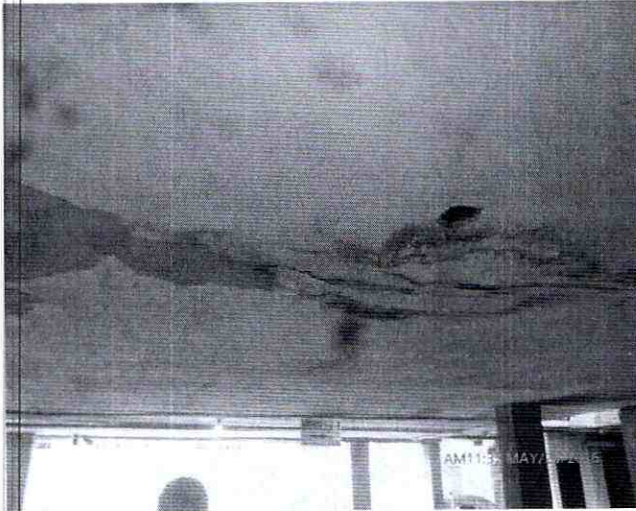
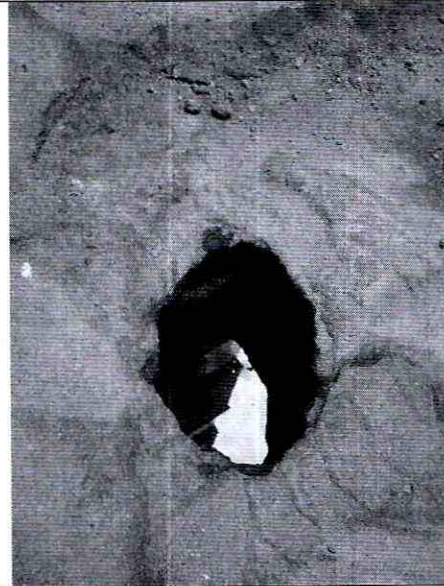
Fotografía 19. Presencia de humedad en la zona de estacionamiento del Conjunto Residencial La Esperanza I y II P.H. de la Calle 163B No. 45 - 32, en el Sector Catastral Britalia de la Localidad Suba.

Fotografía 20. Presencia de humedad en la zona de estacionamiento del Conjunto Residencial La Esperanza I y II P.H. de la Calle 163B No. 45 - 32, en el Sector Catastral Britalia de la Localidad Suba.

Fotografía 21. Presencia de humedad en la zona de estacionamiento del Conjunto Residencial La Esperanza I y II P.H. de la Calle 163B No. 45 - 32, en el Sector Catastral Britalia de la Localidad Suba.

Fotografía 22. Presencia de agua estancada en la zona de estacionamiento del Conjunto Residencial La Esperanza I y II P.H. de la Calle 163B No. 45 - 32, en el Sector Catastral Britalia de la Localidad Suba.

- A la Administración, Consejo de Copropietarios y habitantes del Conjunto Residencial La Esperanza I y II P.H. de la Calle 163B No. 45 - 32, en el Sector Catastral Britalia de la Localidad Suba, desarrollar las acciones pertinentes, encaminadas a inspeccionar las redes hidráulicas pertenecientes al mencionado conjunto multifamiliar, con el acompañamiento de personal idóneo, a fin de determinar posibles fugas y/o aportes de agua al terreno donde se emplazan las torres de apartamentos del costado oriental y de ser el caso desarrollar los correctivos necesarios.

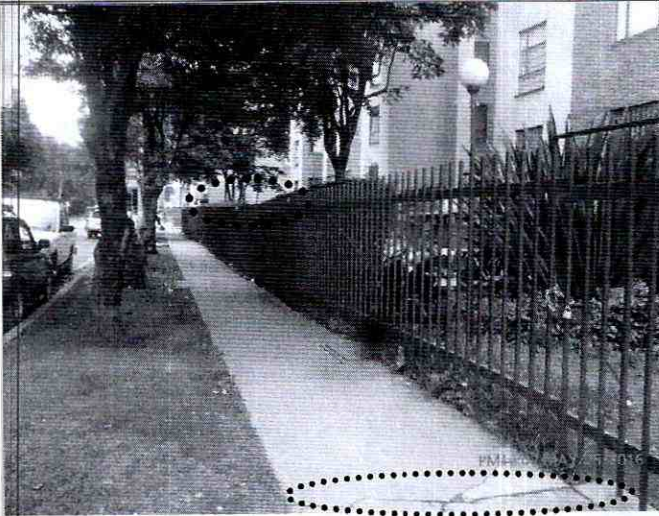
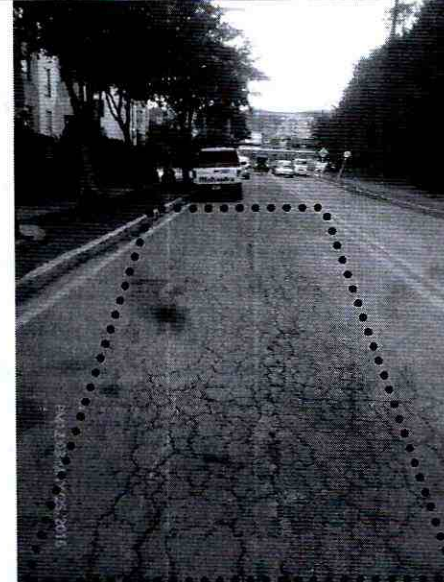
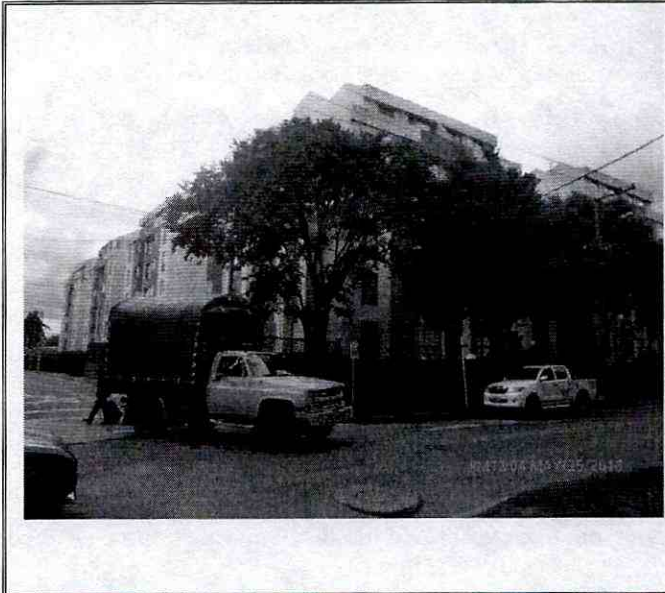
Al costado sur y exterior del Conjunto Residencial La Esperanza I y II P.H, se localiza la calle 163B, una vía pavimentada con carpeta de rodadura asfáltica de moderado tráfico vehicular con andenes peatonales a los costados conformados por losas de concreto, en donde se identifican hundimientos menores y agrietamiento tipo piel de cocodrilo (*ver fotografías 23 a 25*).

Fotografía 23. Presencia de Hundimientos en los andenes del costado sur del Conjunto Residencial La Esperanza I y II P.H. de la Calle 163B No. 45 - 32, en el Sector Catastral Britalia de la Localidad Suba.

Fotografía 24. Vista de la Calle 163B localizada al costado sur del Conjunto Residencial La Esperanza I y II P.H. de la Calle 163B No. 45 - 32, en el Sector Catastral Britalia de la Localidad Suba.

Fotografía 25. Vista de la Calle 163B localizada al costado sur del Conjunto Residencial La Esperanza I y II P.H. de la Calle 163B No. 45 - 32, en el Sector Catastral Britalia de la Localidad Suba.

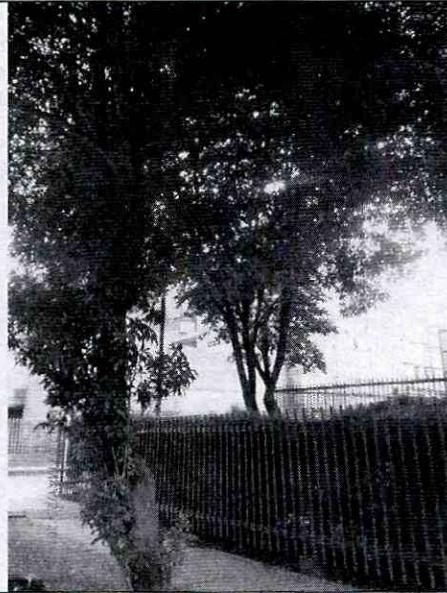
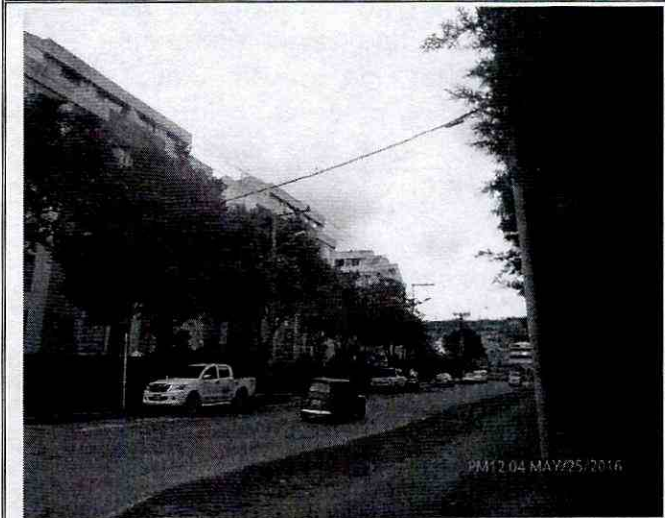
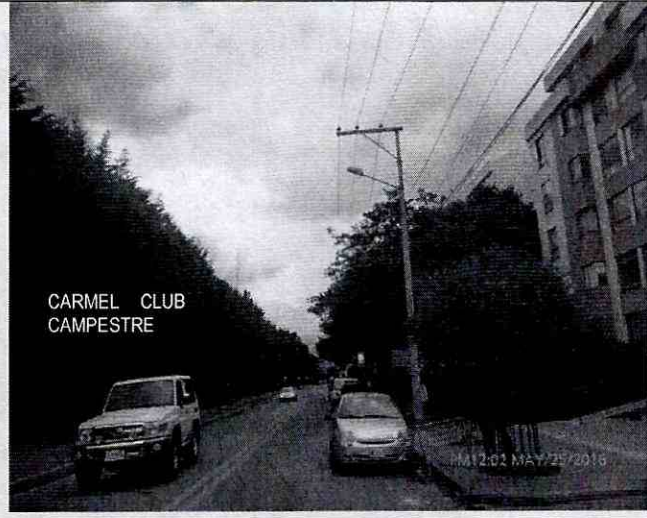
A lo largo de los andenes del costado sur del conjunto residencial se ubican algunos individuos arbóreos con alturas alrededor de 12 m. (*ver fotografías 26 a 28*). Adicionalmente, al costado sur del sector evaluado, en el predio de la Diagonal 154 No. 43-02 se ubica el Carmel Club Campestre, el cual cuenta con un área de 45 Ha aproximadamente de zonas verdes, en donde hacia el costado norte existe una gran cantidad de árboles de gran altura.

Fotografía 26. Presencia de individuos arbóreos al costado sur del Conjunto Residencial La Esperanza I y II P.H. de la Calle 163B No. 45 - 32, en el Sector Catastral Britalia de la Localidad Suba.

Fotografía 27. Presencia de individuos arbóreos al costado sur del Conjunto Residencial La Esperanza I y II P.H. de la Calle 163B No. 45 - 32, en el Sector Catastral Britalia de la Localidad Suba.

Fotografía 28. Vista del Carmel Club Campestre e individuos arbóreos al costado sur del Conjunto Residencial La Esperanza I y II P.H. de la Calle 163B No. 45 - 32, en el Sector Catastral Britalia de la Localidad Suba.

- A la Secretaría Distrital de Ambiente - SDA, desde su competencia desarrollar un análisis detallado del comportamiento de los individuos arbóreos ubicados hacia el costado sur del Conjunto Residencial La Esperanza I y II P.H. de la Calle 163B No. 45 - 32, en el Sector Catastral Britalia de la Localidad Suba, bajo las condiciones actuales del entorno del sector, a fin de determinar la posible relación y/o incidencia de estos sobre los daños que se están presentando en el mencionado conjunto multifamiliar y de ser el caso se desarrollen los correctivos necesarios por el privado y/o entidad competente.
