**DIAGNÓSTICO TÉCNICO DI - 9249**  
**SUBDIRECCIÓN DE ANÁLISIS DE RIESGOS Y EFECTOS DE CAMBIO CLIMÁTICO**  
**COORDINACIÓN DE ASISTENCIA TÉCNICA**  
**EVENTO SIRE No. 3876208**

DIRECCIÓN	Carrera 18Q No. 82-41 Sur Carrera 18Q No. 82-73 Sur	ÁREA DIRECTA	200 m <sup>2</sup>		
BARRIO	Arabia	POBLACIÓN ATENDIDA	5		
UPZ	Por Definir	FAMILIAS	2	ADULTOS	3
		NIÑOS	3		
LOCALIDAD	19 – Ciudad Bolívar	PREDIOS EVALUADOS	2		
CHIP	AAA0029FXZE AAA0029FXWW	OFICIO REMISORIO	CR-24216

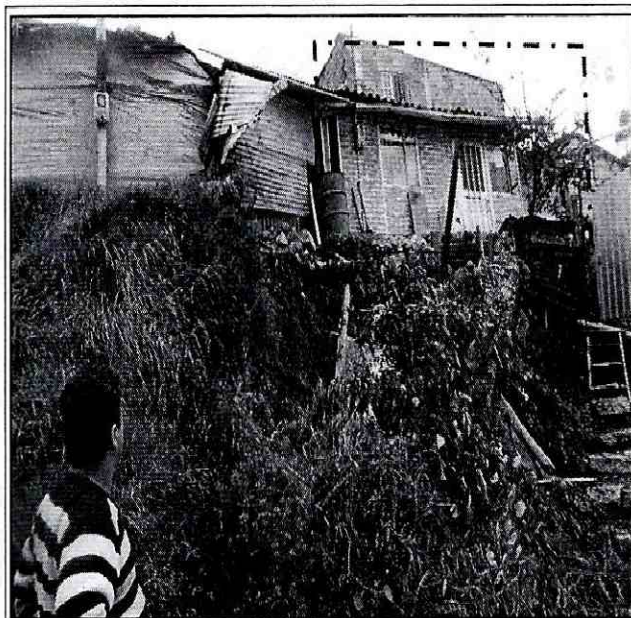
Se identificó al costado oriental de los predios evaluados, un proceso de remoción en masa de carácter local donde se involucra un volumen movilizado de material de aproximadamente 6 m<sup>3</sup>, que se deposita en la parte baja del talud de corte; con altura de aproximadamente 2 metros y una longitud de 10 metros a lo largo de los cuales no se identificaron medidas de protección y/o

Entre las posibles causas por las cuales se presentó el proceso de remoción en masa identificado en el sector, se encuentran la ausencia de medidas de protección y/o estabilización en el talud evaluado, la ausencia de sistemas para dar adecuado manejo a las aguas de escorrentía y las intervenciones antrópicas realizadas para la adecuación de los predios y posterior emplazamiento de las viviendas.

Foto 1. Vista de la vivienda emplazada en el predio de la Carrera 18Q No. 82-41 Sur, Barrio Arabia de la Localidad de Ciudad Bolívar, se aprecia en el acceso de la vivienda el proceso de remoción en masa evaluado.

- Al responsable y/o responsables del predio de la Carrera 18Q No. 82-41 Sur y el predio de la Carrera 18Q No. 82-73 Sur, Barrio Arabia de la Localidad de Ciudad Bolívar, acoger la recomendación de evacuación temporal y preventiva de los mismos, hasta tanto se implementen las medidas necesarias que garanticen la estabilidad del talud de corte implementado para realizar el acceso a las viviendas.
- Al responsable y/o responsables del predio de la Carrera 18Q No. 82-41 Sur y el predio de la Carrera 18Q No. 82-73 Sur, Barrio Arabia de la Localidad de Ciudad Bolívar, implementar medidas de mantenimiento, mejoramiento y/o reforzamiento en las viviendas allí existente, donde se incluya su sistema de cimentación. Acciones que se deben adelantar con el apoyo

- Al responsable y/o responsables del predio de la Carrera 18Q No. 82-41 Sur y el predio de la Carrera 18Q No. 82-73 Sur, Barrio Arabia de la Localidad de Ciudad Bolívar, implementar adecuadas medidas de estabilización en el talud de corte implementado al costado oriental de los mismos, donde se contemplen los sistemas para dar manejo a las aguas de escorrentía. Acciones que se deben adelantar con el apoyo de personal idóneo, tramitando los permisos y teniendo en cuenta la normatividad vigente.
- A la Alcaldía Local de Ciudad Bolívar, desde su competencia adelantar las acciones administrativas tendientes a verificar el cumplimiento de las recomendaciones impartidas mediante este informe técnico con el objeto de proteger la integridad física de los habitantes y/o transeúntes del sector evaluado.

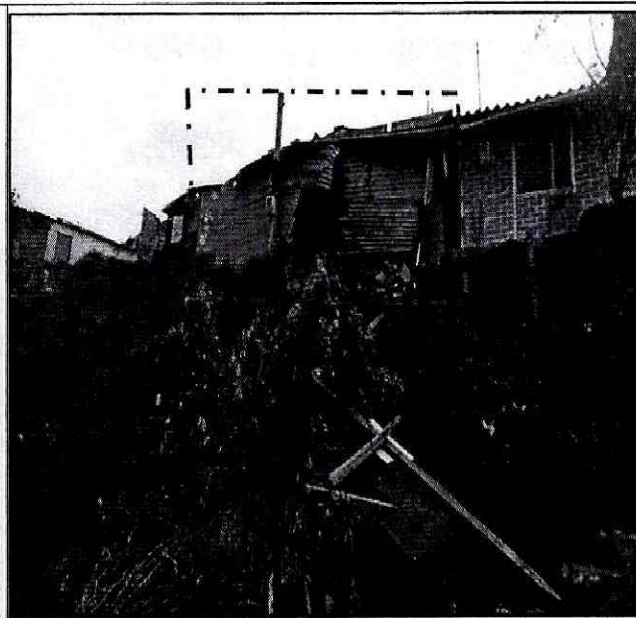
Foto 2. Vista de la vivienda emplazada en el predio de la Carrera 18Q No. 82-73 sur, Barrio Arabia de la Localidad de Ciudad Bolívar, se aprecia en el acceso a la vivienda el proceso de remoción en masa evaluado.

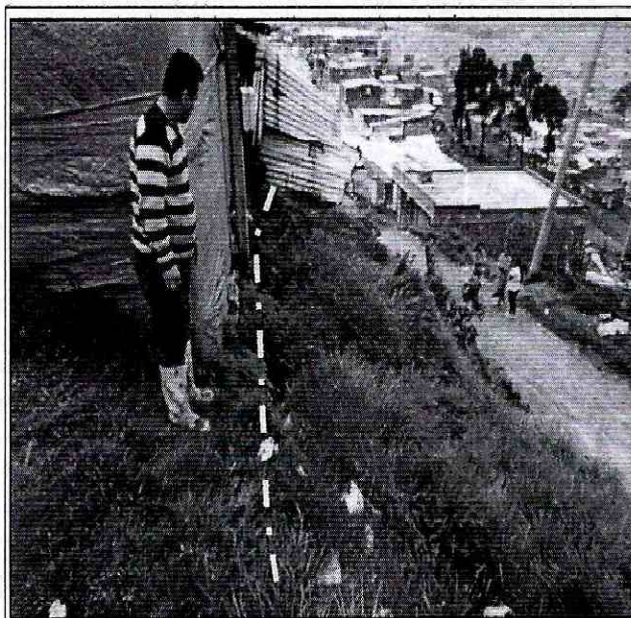
estabilización, ni sistemas para dar manejo a las aguas de escorrentía. El desprendimiento de material deja en evidencia (costado sur del mismo) una grieta de tracción con abertura de aproximadamente 10 cm y longitud cercana a 3 metros, la cual es indicio de la posibilidad de nuevos desprendimientos de material en un volumen cercano a los 20 m<sup>3</sup>, situación que dejaría sin suelo de cimentación a las viviendas en mención.

Foto 3. Al costado sur del proceso evaluado, se identificó una grieta de tracción con abertura cercana a los 10 cm y longitud de aproximadamente 3 metros.
