**DIAGNÓSTICO TÉCNICO DI - 9253**  
**SUBDIRECCIÓN DE ANÁLISIS DE RIESGOS Y EFECTOS DE CAMBIO CLIMÁTICO**  
**COORDINACIÓN DE ASISTENCIA TÉCNICA**  
**EVENTO SIRE 3855778**

<b>ATENDIÓ:</b> FREDY ENRIQUE QUIROGA QUIRA				<b>SOLICITANTE:</b> Comunidad
<b>COE</b>	20	<b>MÓVIL</b>	8	<b>VIGENCIA:</b> Temporal mientras no se modifique significativamente las condiciones físicas del sector
<b>FECHA</b>	19 de Abril de 2016	<b>HORA</b>	9:27 AM

<b>DIRECCIÓN</b>	Calle 67D Bis No 65A-30 Calle 67D Bis No 65A-34	<b>ÁREA DIRECTA</b>	100m <sup>2</sup>
<b>SECTOR CATASTRAL</b>	Jose Joaquin Vargas	<b>POBLACIÓN ATENDIDA</b>	3
<b>UPZ</b>	22- Doce de Octubre	<b>FAMILIAS</b> 1	<b>ADULTOS</b> 2 <b>NIÑOS</b> 1
<b>LOCALIDAD</b>	12-Barrios Unidos	<b>PREDIOS EVALUADOS</b>	1
<b>CHIP</b>	AAA00544ECXS AAA0054ECYN	<b>OFICIO REMISORIO</b>	CR-24231

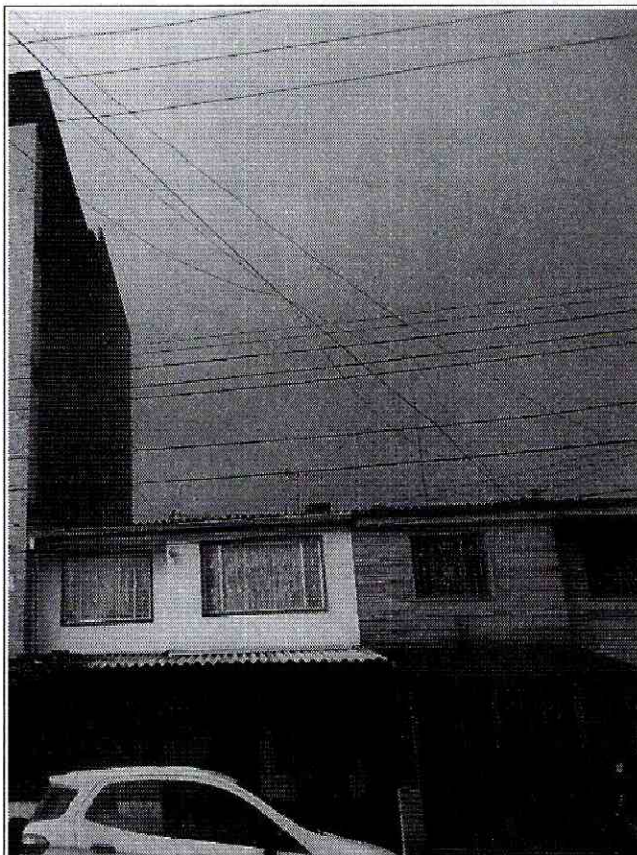
Foto 1. Predio de la Calle 67D Bis No 65A-30.

En el predio de la Calle 67D Bis No 65A-30, se emplaza una vivienda de dos niveles construida en mampostería parcialmente confinada, placa de entre piso en concreto reforzado y cubierta en teja de asbesto cemento. En la vivienda se observan fisuras generalizadas de aberturas cercanas a los 5mm y longitudes hasta de 2m, en el segundo nivel costado occidental de la vivienda (zona de habitación) se identifican grietas de tendencia longitudinal de aberturas cercanas a los 2cm y longitudes hasta de 2m (ver fotos 5 y 6).

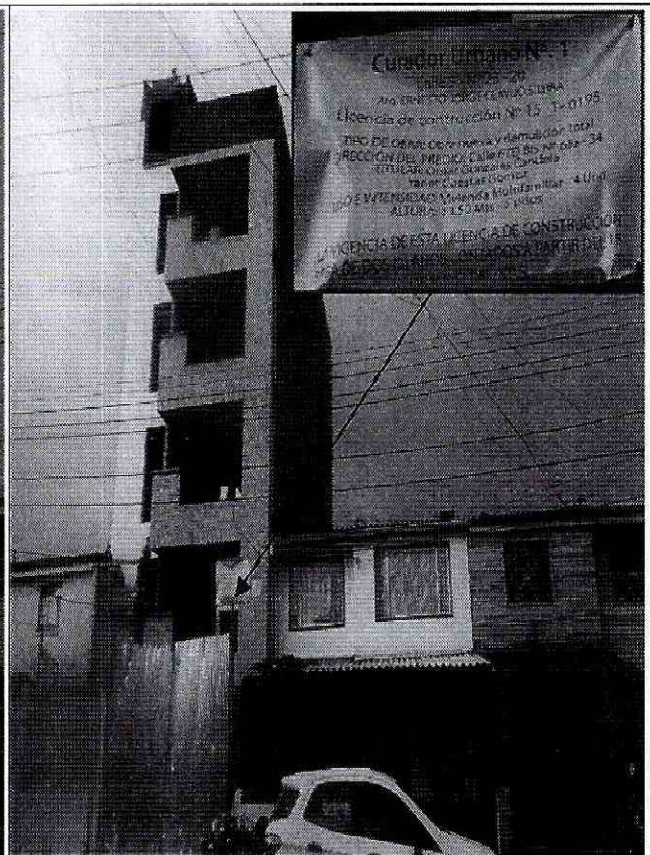
Foto 2. Predio de la Calle 67D Bis No 65A-34 (obra).

El predio de la Calle 67D Bis No 65A-30, colinda por el costado occidental con el predio de la Calle 67D Bis No 65A-34, donde se están adelantando labores de construcción, cuyo proyecto contempla según valla de curaduría una edificación de cinco niveles de uso multifamiliar y cuatro unidades habitacionales, en la actualidad el proyecto urbanístico se encuentra en etapa de acabados.

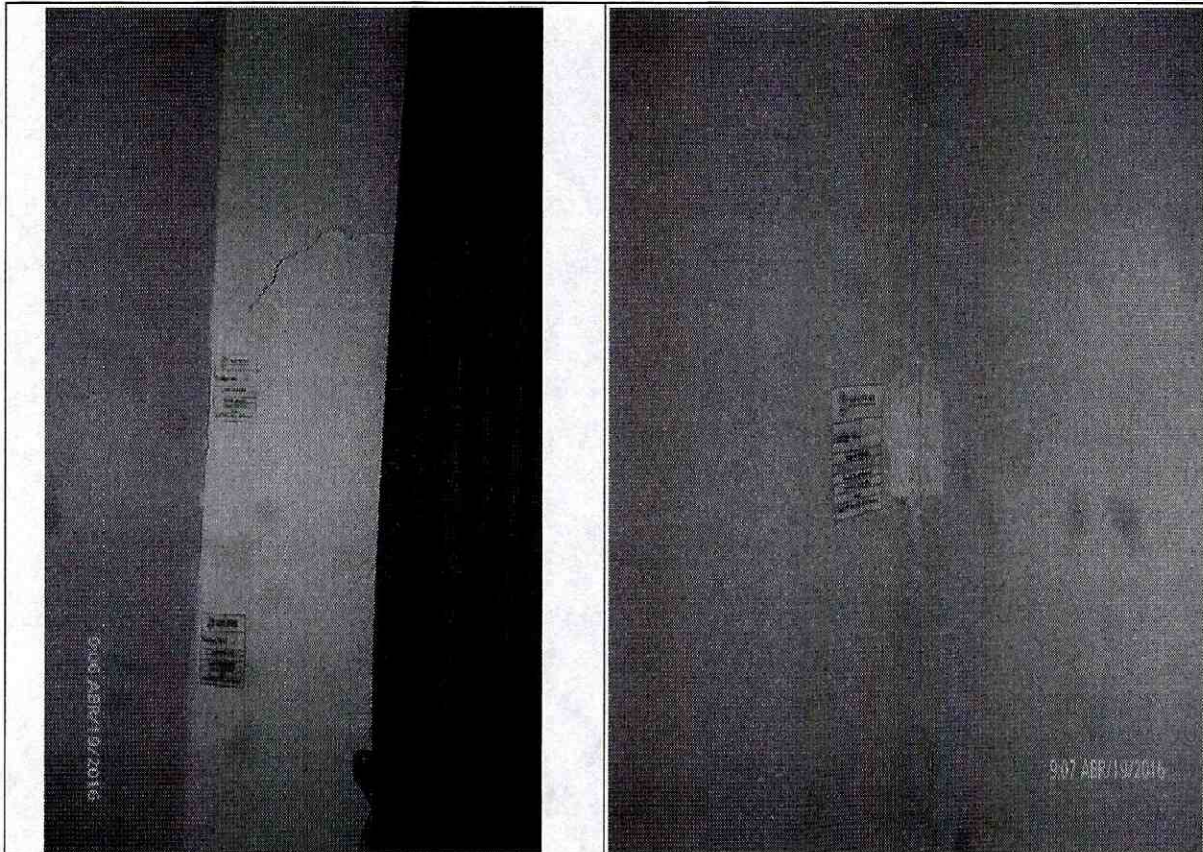
Entre las posibles causas por las cuales se están presentando las afectaciones evidenciadas en el predio de la Calle 67D Bis No 65A-30, se encuentran los asentamientos diferenciales que está presentando la vivienda, las actividades de construcción que se adelantaron en el marco del proyecto urbanístico localizado en el predio de la Calle 67D Bis No 65A-34, situación que pudo generar, el abatimiento del nivel freático y el cambio de régimen de las aguas subsuperficiales del suelo, los cuales pueden haber generado esfuerzos en elementos estructurales y no estructurales del sector localizado al costado occidental del predio de la Calle 67D Bis No 65A-30, los cuales se ven reflejados en las fisuras y grietas sobre los muros, situación que con base en la inspección visual no es posible precisar, sumado a las deficiencias constructivas que presenta la vivienda evaluada.

**Fotografía 3 y 4.** se observan fisuras generalizadas de aberturas cercanas a los 5mm y longitudes hasta de 2m.

- A los propietarios de la vivienda emplazada en el predio de la Calle 67D Bis No 65A-30, en el Sector Catastral José Joaquín Vargas de la Localidad de Barrios Unidos, realizar las labores de mantenimiento y/o reforzamiento que se requieran, para garantizar el comportamiento adecuado de la estructura frente a cargas dinámicas y evitar así mismo, afectaciones por factores normales del uso.
- Al responsable y/o responsables del predio de la Calle 67D Bis No 65A-30, en el Sector Catastral José Joaquín Vargas de la Localidad de Barrios Unidos, si requiere determinar a fondo las causas de las afectaciones de la vivienda se recomienda, realizar un estudio de patología y vulnerabilidad estructural (interacción suelo-estructura), con el apoyo de personal idóneo y garantizando que se cumplan los requerimientos establecidos en el Reglamento Colombiano de Construcción Sismo Resistente NSR-10.

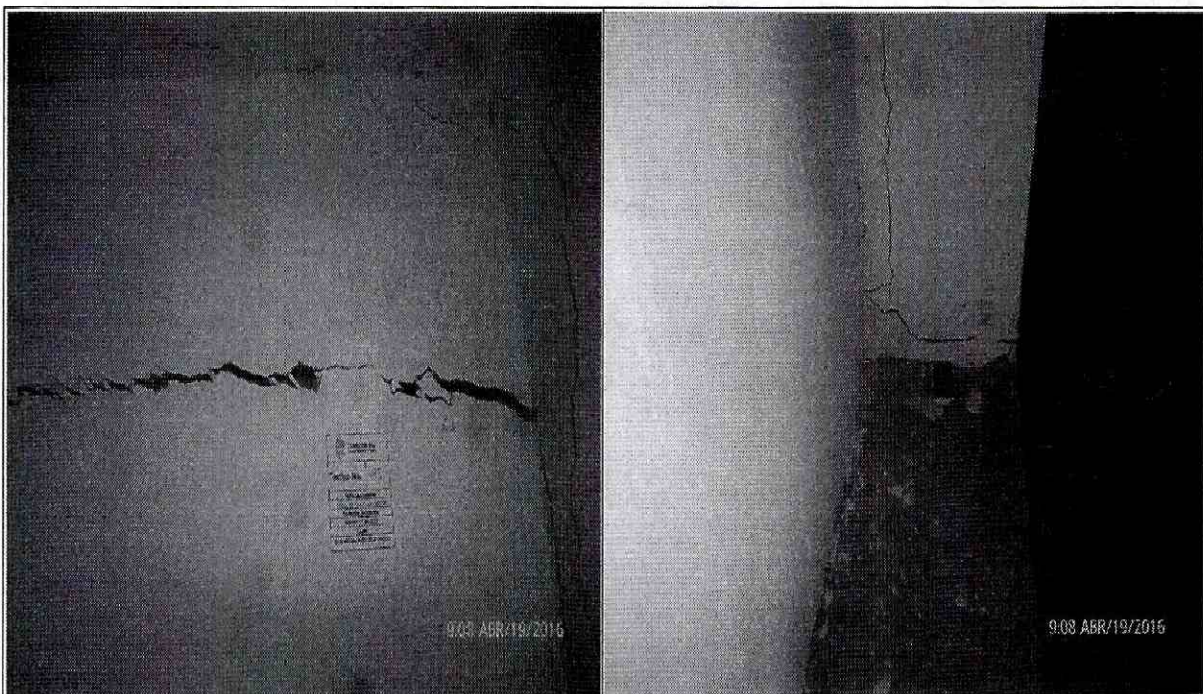
**Fotografía 5 y 6.** segundo nivel costado occidental de la vivienda (zona de habitación) se identifican grietas de tendencia longitudinal de aberturas cercanas a los 2cm y longitudes hasta de 2m.

- La estabilidad y habitabilidad de la vivienda emplazada en el predio de la Calle 67D Bis No 65A-30, en el Sector Catastral José Joaquín Vargas de la Localidad de Barrios Unidos, no se encuentra comprometida en la actualidad ante cargas habituales de servicio, sin embargo la zona de habitación localiza en el segundo nivel de la vivienda se encuentra comprometida por las afectaciones evidenciadas en este sector.

- A los propietarios de la vivienda emplazada en el predio de la Calle 67D Bis No 65A-30, en el Sector Catastral José Joaquín Vargas de la Localidad de Barrios Unidos, acatar la restricción de uso de la habitación localizada en el segundo nivel de la vivienda hasta tanto se garanticen las condiciones de estabilidad y funcionalidad de dicho espacio.
