DIAGNÓSTICO TÉCNICO – DI- 9254
SUBDIRECCIÓN DE ANÁLISIS DE RIESGOS Y EFECTOS DE CAMBIO CLIMÁTICO
COORDINACIÓN DE ASISTENCIA TÉCNICA
RADICADO IDIGER 2016ER6701

ATENDIÓ: Leonardo Peña Traslaviña				SOLICITANTE: Rectora Colegio Policarpa Salavarrieta	
COE:	23	MOVIL:	8		
FECHA:	23 de Mayo de 2016	HORA:	10:29 am	VIGENCIA: Temporal mientras no se modifique significativamente las condiciones físicas del sector

DIRECCIÓN:	Sede A Calle 28 No 5A-06 Sede B Calle 20 No 4-68	ÁREA DIRECTA:	30000 m ²		
SECTOR CATASTRAL	Sede A San Martín Sede B Las Nieves	POBLACIÓN ATENDIDA:	1486		
UPZ:	Sede A 91 - Sagrado corazón Sede B 93 - Las Nieves	FAMILIAS	1	ADULTOS	104
LOCALIDAD:	03 – Santa Fe	PREDIOS EVALUADOS	2	NIÑOS	1382
CHIP	Sede A AAA0088BYOM Sede B AAA0029ZKZM	DOCUMENTO REMISORIO	CR-24235

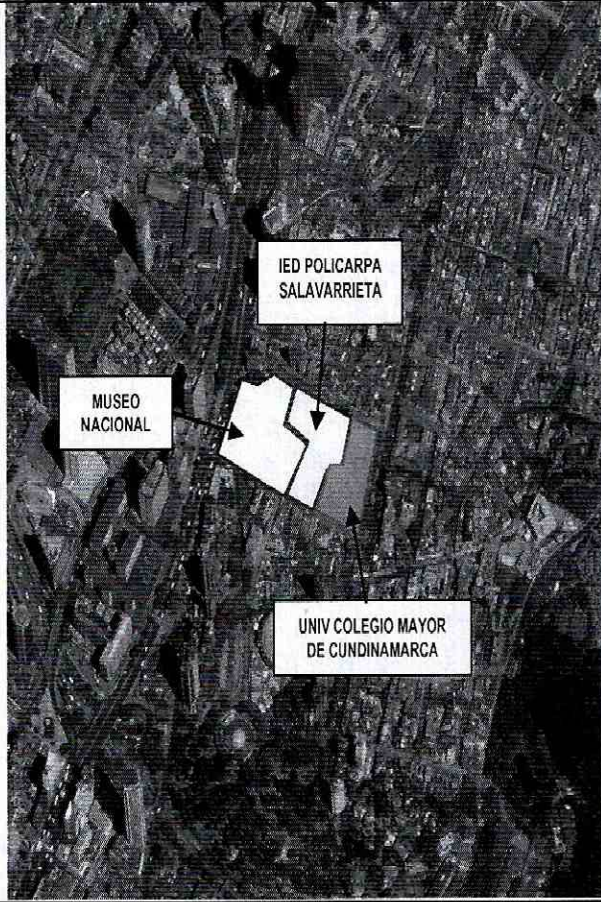
<p>Ubicada en la calle 28 No 5A-06, en el Sector Catastral San Martín de la localidad de Santa Fe, encontrando que se localiza en una zona consolidada de pendiente baja, con vías de acceso pavimentadas y servicios públicos básicos, sector en el cual se identifican viviendas entre uno (1) y tres (3) niveles, construidas en muros de mampostería semiconfinada, con placas de entepiso en concreto reforzado y cubierta en concreto o tejas en fibrocemento con edad de construcción estimada superior a los 15 años así como, edificios del sector público y privado, construidas en sistemas aporticados en concreto, con placas de entepiso en concreto reforzado y cubierta en concreto o tejas en fibrocemento con edad de construcción variable entre los 5 y 70 años. La IED se encuentra emplazada en el predio de propiedad del Museo nacional, en cual también funcionan la universidad Colegio Mayor de Cundinamarca, con dirección catastral carrera 7 No 28-66.</p>

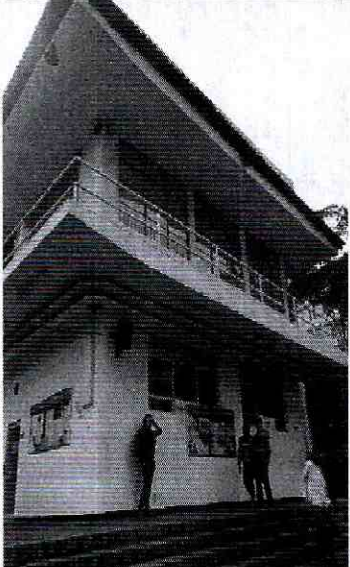
<p>El colegio cuenta con cuatro tipos de edificaciones, la primera es una edificación de tres niveles con un tiempo de construcción aproximado de 80 años, en la cual se encuentran las oficinas administrativas, así como, algunas aulas.</p> <p>Sistema constructivo con muros parcialmente confinados la cual presenta algunas vigas y columnas en concreto, placas de entepiso y contra piso en concreto y cubierta con estructura metálica y tejas trapezoidales de asbesto cemento.</p> <p>Se identifica la presencia de humedades en muros y placas de entepiso, al igual que, filtraciones en la cubierta.</p>

Entre las posibles causas por las cuales se pueden estar presentando afectaciones en la sedes la Institución Educativa distrital Policarpa Salavarrieta, se encuentra la falta de mantenimiento y reforzamiento estructural, así mismo hay que tener en cuenta la edad de construcción que presentan las dos sedes.

- A la Secretaria de Educacion del Distrito, realizar las acciones pertinentes al mantenimiento, mejoramiento y/o reforzamiento de las Sedes A y B de la Institución Educativa Distrital Policarpa Salavarrieta, ubicadas en la Calle 28 No 5A-06 y Calle 20 No 4-68, con el propósito de garantizar durante la vida útil de los inmuebles y las condiciones adecuadas para su uso.

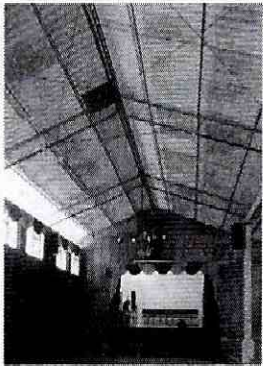
<p>La segunda corresponde al aula máxima, con estructura aporticada, en mampostería a la vista, cubierta con estructura metálica y teja de asbesto cemento. Se evidencian algunas tejas sin asegurar que podrían llegar a ocasionar el colapso de los mismos.</p>

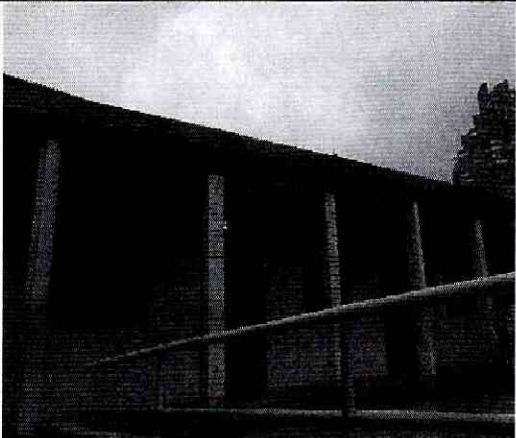
<p>La tercera corresponde a aulas, que están contruidos con machones, sobre los cuales están soportadas las cerchas en madera, muros en mampostería simple, cubierta en tejas de zinc, algunos salones cuentan con cielo raso en drywall y láminas de icopor. Se evidencian humedades en muros y cielo raso.</p>

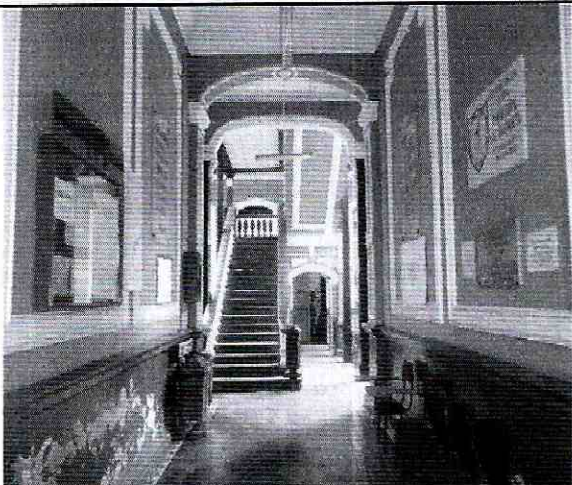
<p>El colegio cuenta con dos tipos de edificaciones, la primera es una edificación de dos niveles con un tiempo de construcción aproximado de 100 años, en la cual se encuentran algunas aulas.</p> <p>Sistema constructivo con muros Portantes en mampostería combinados con pórticos en madera, así como, placas de entrepiso en madera y contra piso en concreto, cubierta con estructura en teja de fibrocemento.</p> <p>Se identifica la presencia de humedades en muros, desprendimiento de mortero en la fachada y cornizas, al igual que, filtraciones en la cubierta.</p>

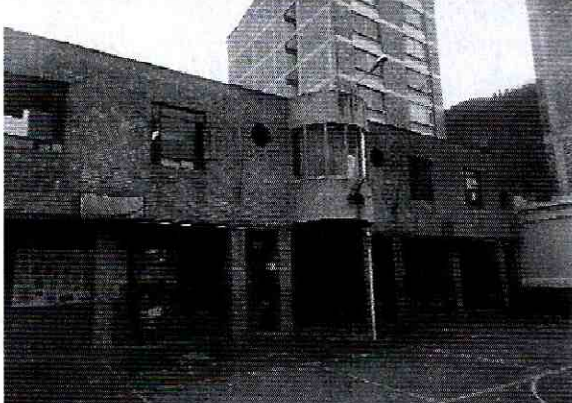
<p>La segunda es una edificación de dos niveles con un tiempo de construcción aproximado de 30 años, en la cual se encuentran algunas aulas.</p> <p>Sistema constructivo aporcionado en concreto, muros confinados, placas de entrepiso y contra piso en concreto y cubierta con estructura metálica y tejas en de asbesto cemento, no se evidencian afectaciones en estructura</p>
