DIAGNÓSTICO TÉCNICO DI - 9257
SUBDIRECCIÓN DE ANÁLISIS DE RIESGOS Y EFECTOS DEL CAMBIO CLIMÁTICO
COORDINACIÓN DE ASISTENCIA TÉCNICA
RADICADOS IDIGER No 2016ER8913

DIRECCIÓN	Carrera 19 No. 62 B - 04 Sur Carrera 19 No. 62 B - 14 Sur	ÁREA DIRECTA	80 m ²				
BARRIO	La Acacias	POBLACIÓN ATENDIDA	10				
UPZ	66 San Francisco	FAMILIAS	3	ADULTOS	8	NIÑOS	2
LOCALIDAD	19 – Ciudad Bolívar	PREDIOS EVALUADOS	2				
CHIP	AAA0022NTHY AAA0022NTFT	OFICIO REMISORIO	CR-24242

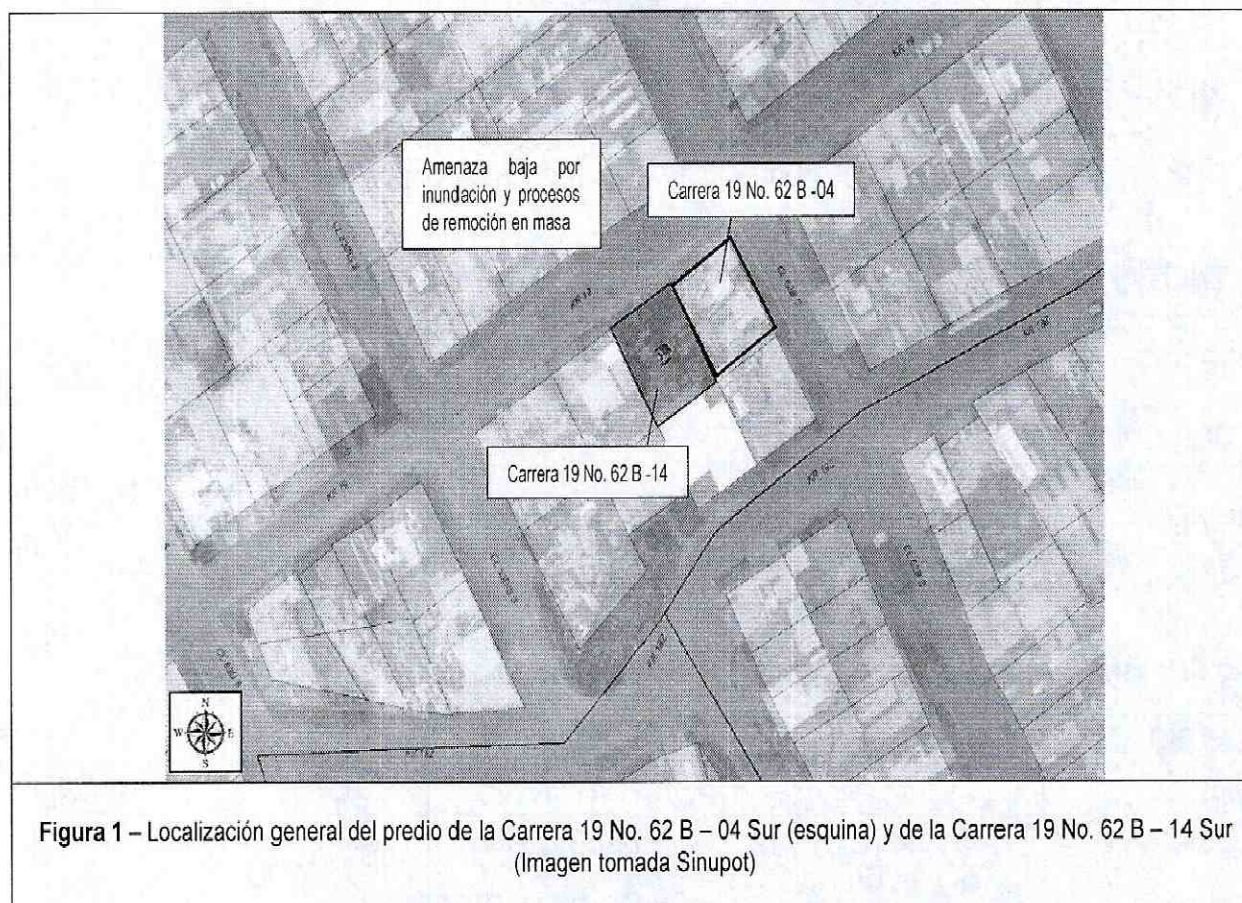
Los predios localizados en la Carrera 19 No. 62 B – 04 Sur y Carrera 19 No. 62 B - 14, se localizan en el Barrio Acacias Sur de la Localidad Ciudad Bolivar y de acuerdo con el plano normativo del Plan de Ordenamiento Territorial de Bogotá – POT (Decreto 190 de 2004, por el cual se compilan los Decretos 619 de 2000 y 469 de 2003), no presenta condición de Amenaza por Procesos de Remoción en Masa y ni por Inundación. (Ver Figura 1)

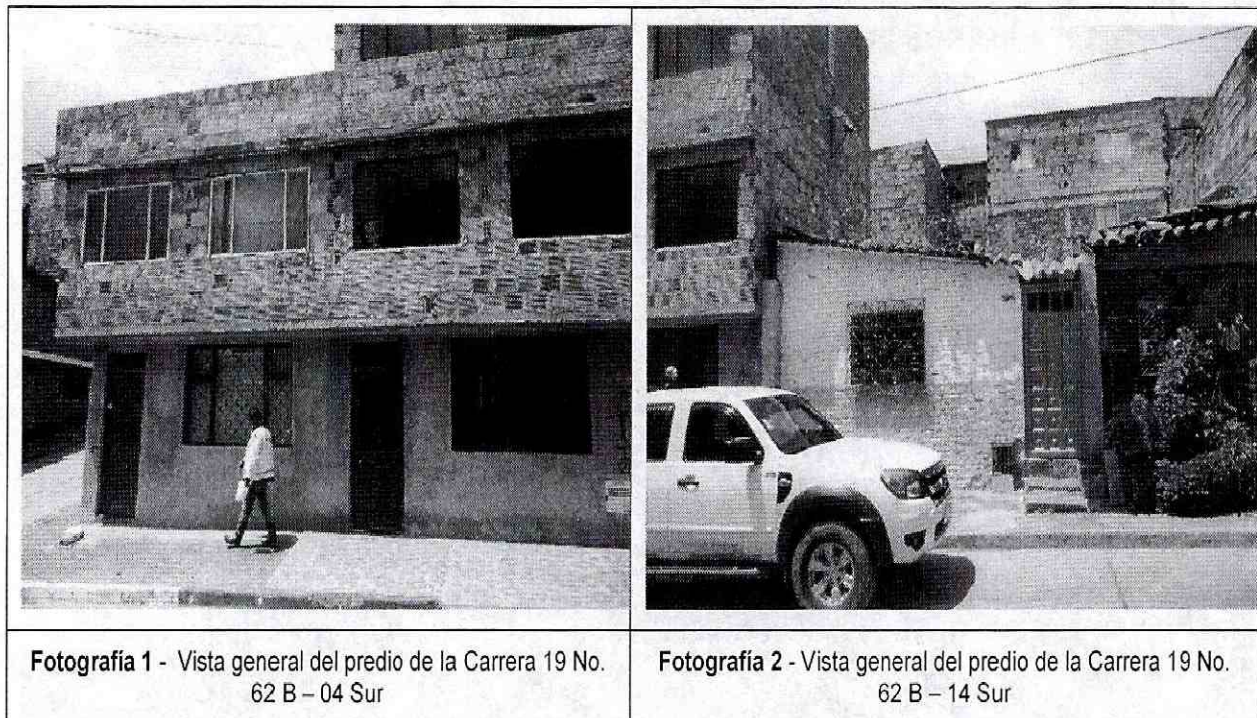
En el predio de la Carrera 19 No. 62 B – 04 Sur, se emplaza una edificación de dos niveles construida con pórticos en concreto y mampostería confinada con varias entradas en donde residen dos familias y tiene más de 60 años de edad de construida y el predio de la Carrera 19 No. 62 B - 14 es una edificación de una planta construida mediante en mampostería confinada en donde residen una familia y tiene más de 40 años de construida. (Ver Fotografías 1 y 2)

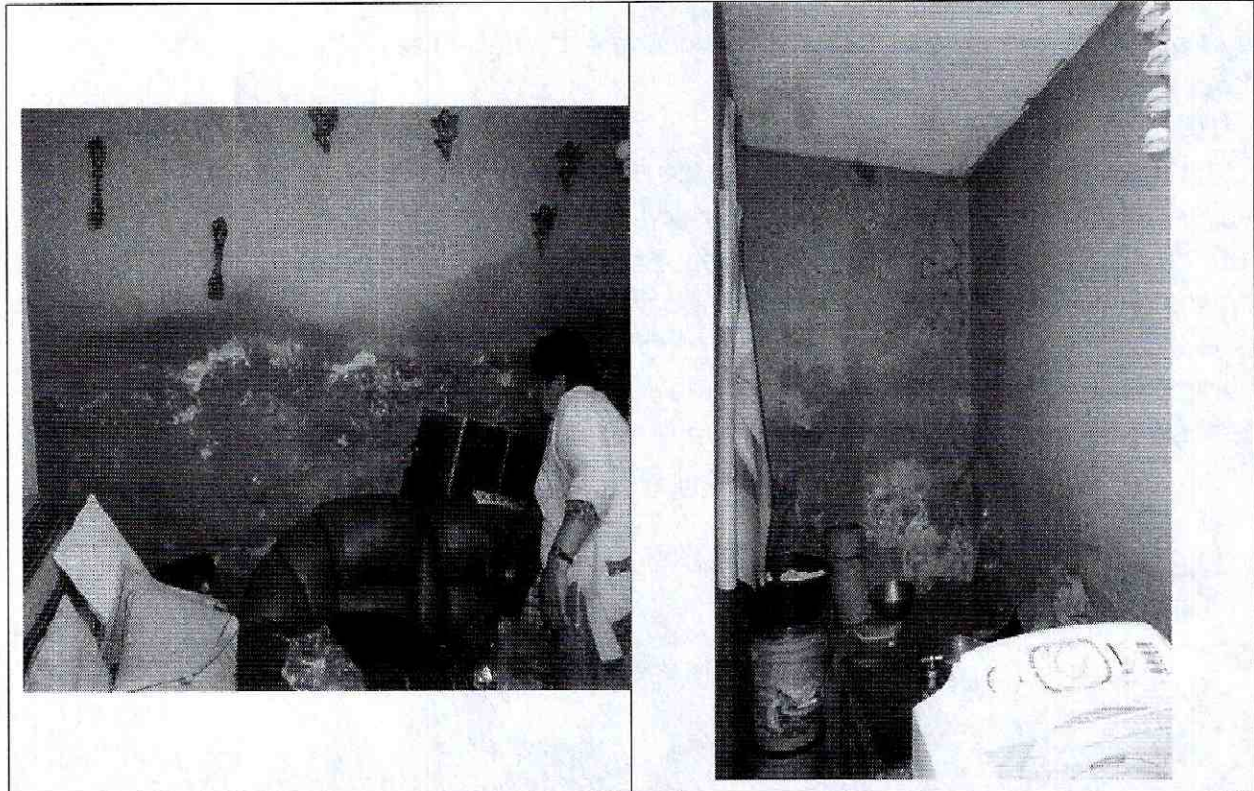
Fotografías 3 y 4 - Afectaciones detectadas en el predio de la Carrera 19 No. 62 B – 04 Sur

Al interior de los predios se realiza verificación de manera general, se evidencia que las dos edificaciones presentan humedades en las habitaciones que se encuentran al costado sur de los predios las cuales alcanzan hasta 1.5 metros de altura (medida desde el piso hacia el techo). Los residentes manifiestan que estas humedades se presentan desde hace más de 12 años sin embargo con el pasar del tiempo las características de estas han aumentado hasta llegar al punto en que el agua sale directamente desde las paredes. (Ver Fotografías 3, 4, 5 y 6)

- A los responsables de los predios de la Carrera 19 No. 62 B – 04 y de la Carrera 19 No. 62 B – 14 en el Barrio Acacia Sur de la Localidad Ciudad Bolívar, implementar acciones para el mantenimiento y mejoramiento de la infraestructura que conforma, garantizando que se cumplan los requerimientos establecidos en el Decreto No. 926 del 19 de marzo de 2010 y el Decreto No. 340 del 13 Febrero de 2012, Reglamento Colombiano de Construcción Sismo Resistente NSR-10 de acuerdo con la normatividad vigente, con el ánimo de garantizar durante la vida útil las condiciones más adecuadas para su uso.

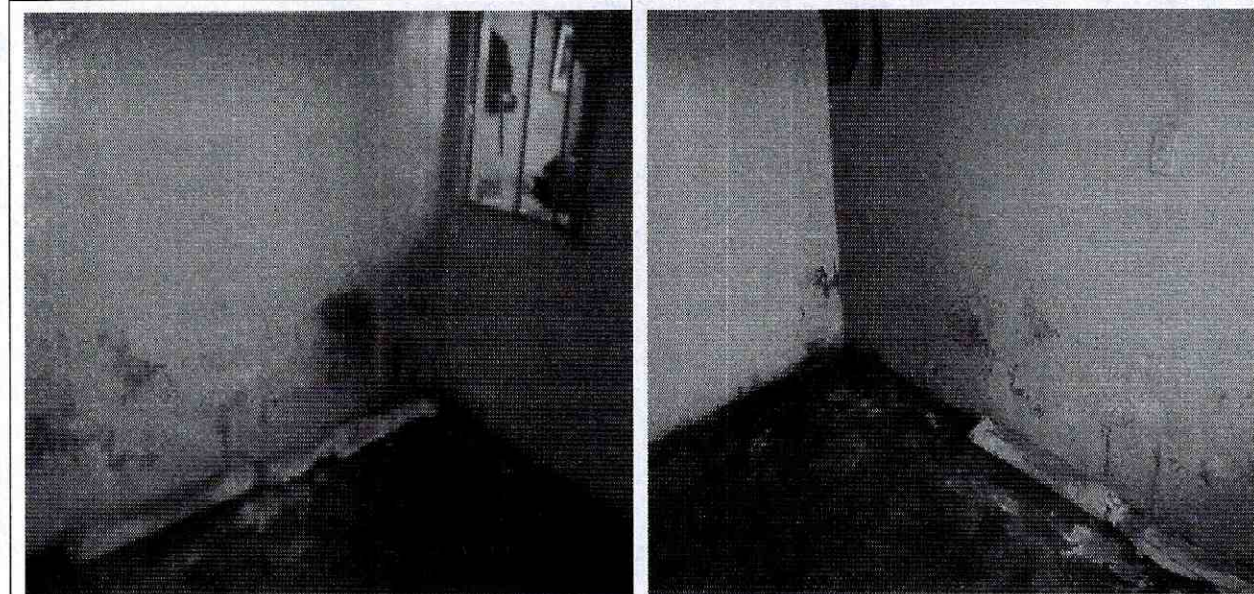
de la Carrera 19 No. 62 B – 14 Sur, los residentes han desalojado la habitación que presenta mayor afectación.

Fotografías 5 y 6 - Afectaciones detectadas en el predio de la Carrera 19 No. 62 B – 14 Sur donde la habitación más afectada ha sido desalojada

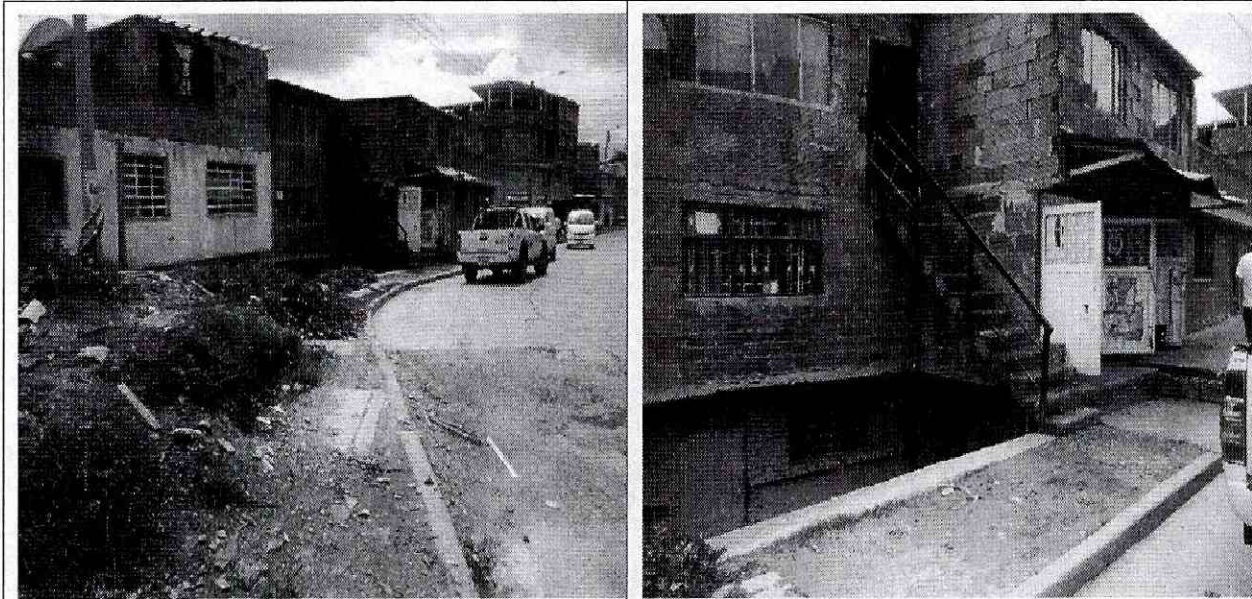
Durante la visita se hace revisión de las condiciones generales de la cuadra en la que se encuentran los predios en mención y se observa que la mayoría de las edificaciones que hacen parte de la cuadra están localizados por debajo de la cota media de la Carrera 18 Z, vía que enmarca el costado sur de la cuadra. Adicionalmente, se observa que el exterior de varias de las edificaciones que se ubican en esta cuadra, presentan evidencia de humedades donde afloran musgos y hongos que permiten afectaciones por humedad. Como posibles causas de la afectación observada en ambos predios puede ser afectaciones en la redes de acueducto de la zona y/o niveles altos de la tabla de agua del sector. (Ver Fotografía 7 y 8).

Fotografías 7 y 8 – Vista general de los predios que dan a la Carrera 18 Z, vía que enmarca el costado sur de la cuadra. Se observa que la mayoría de los predios se encuentran por debajo de la cota media de dicha vía.

- A la Empresa de Acueducto, Alcantarillado y Aseo de Bogotá. EAB-ESP, desde su competencia, adelantar la revisión de las redes hidráulicas localizadas en la intersección de la Carrera 18 Z

con Calle 63 sur, con el fin de descartar posibles daños en la tuberías que puedan estar infiltrando los terrenos cercanos y por tanto las edificaciones evaluadas así como también el manejo de aguas lluvias en el sector.
