DIAGNÓSTICO TÉCNICO DI-9266
SUBDIRECCIÓN DE ANALISIS Y MITIGACIÓN DE RIESGOS
COORDINACIÓN DE ASISTENCIA TECNICA
Radicado IDIGER 2016ER3421

| DIRECCIÓN | Calle 35 A Sur No. 19-13 | ÁREA DIRECTA | 72 m ² | | | | |

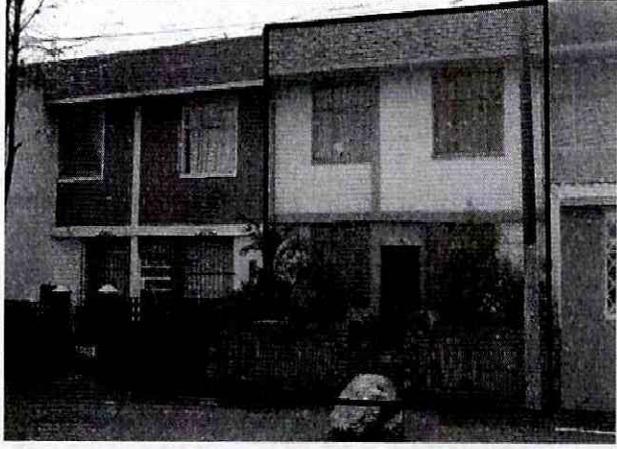
En el predio de la Calle 35 A Sur No. 19-13, se emplaza una vivienda de dos (2) niveles (ver fotografía 1), construida en mampostería parcialmente confinada, con placa de entepiso maciza, con pisos en concreto, baldosa y madera en algunas habitaciones del segundo nivel, con cubierta en tejas de fibro cemento. Edificación que presenta deficiencias constructivas por la falta de continuidad de los elementos de confinamiento.

| Fotografía 1. Vista de la fachada del predio de la Calle 35 A Sur No. 19-13, en el Sector Catastral Quiroga Central de la Localidad Rafael Uribe Uribe. | Fotografía 2. Fisuras de tendencia horizontal en muro de cerramiento, costado suroriental en el segundo nivel de la vivienda de la Calle 35 A Sur No. 19-13. |

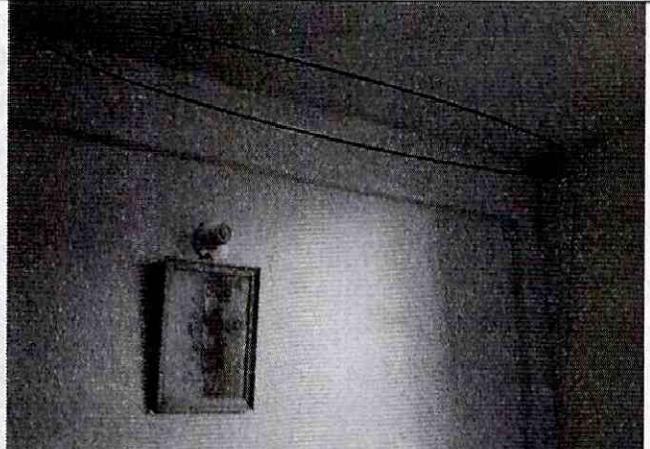
En la inspección al interior del inmueble se evidencian fisuras de tendencia horizontal no mayores a 1 mm y longitud variable, hasta de 2 metros (ver fotografías 2 y 4), hacia el mismo costado y parte posterior de la vivienda se aprecian humedades en el muro de cerramiento en habitación del primer nivel, al costado sur del inmueble (ver fotografía 4), según información de la responsable del predio al parecer parte de las humedades están ocasionadas por filtraciones de la red hidrosanitaria de la vivienda contigua, identificada con la nomenclatura Calle 35 A Sur No. 19-05, situación que no se pudo confirmar, por no encontrarse residentes en el predio al momento de la visita.

Dentro de las posibles causas de las afectaciones evidenciadas se encuentran asentamientos diferenciales que ha experimentado el inmueble desde su construcción, las deficiencias constructivas relacionadas con la falta de continuidad de los elementos de confinamiento y las posibles filtraciones de la red hidrosanitaria de la vivienda contigua.

- Al responsable y/o responsables del predio de la Calle 35 A Sur No. 19-13, en el Sector Catastral Quiroga Central de la Localidad Rafael Uribe Uribe, implementar las labores de mantenimiento, mejoramiento y/o reforzamiento del inmueble, con el apoyo de personal idóneo, garantizando que se cumplan los requerimientos establecidos en el Reglamento Colombiano de Construcción Sismo Resistente NSR-10 de acuerdo con la normatividad vigente, para lo cual se deben tramitar los permisos y licencias respectivos, esto con el propósito de garantizar las condiciones adecuadas y seguras para su uso.

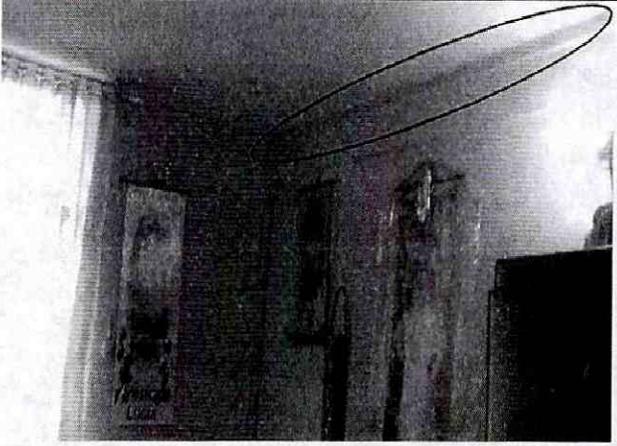
| Fotografía 3. Fisuras de tendencia horizontal en muro de cerramiento, costado suroriental en el segundo nivel de la vivienda de la Calle 35 A Sur No. 19-13. | Fotografía 4. Vista de humedades en el muro de cerramiento del costado sur de la vivienda. |
