DIAGNÓSTICO TÉCNICO DI-10335
SUBDIRECCIÓN DE ANÁLISIS DE RIESGOS Y EFECTOS DE CAMBIO CLIMÁTICO
COORDINACIÓN DE ASISTENCIA TÉCNICA
RADICADOS IDIGER 2017ER6599

DIRECCIÓN	Cercano a Carrera 80 # 145 - 14	ÁREA DIRECTA	0.08 Ha			
SECTOR	Casa Blanca	POBLACIÓN ATENDIDA	1			
UPZ	23 – Casa Blanca	FAMILIAS	1	ADULTOS	1	NIÑOS
LOCALIDAD	11 – Suba	PREDIOS EVALUADOS	1			
CHIP	Cercano a AAA0132HREA	OFICIO REMISORIO	CR-27096

El deprimido de Transmilenio ubicado cercano a la Carrera 80 # 145 - 14, se ubica en el Sector Catastral Casa Blanca de la Localidad Suba y de acuerdo con el Plano del Plan de Ordenamiento Territorial de Bogotá - POT (Decreto 190 de 2004, por el cual se compilan los decretos 619 de 2000 y 469 de 2003), el sector donde se localiza el predio se encuentra en una zona de amenaza media por movimientos en masa y no presenta cobertura amenaza por inundación (Ver figura 1).

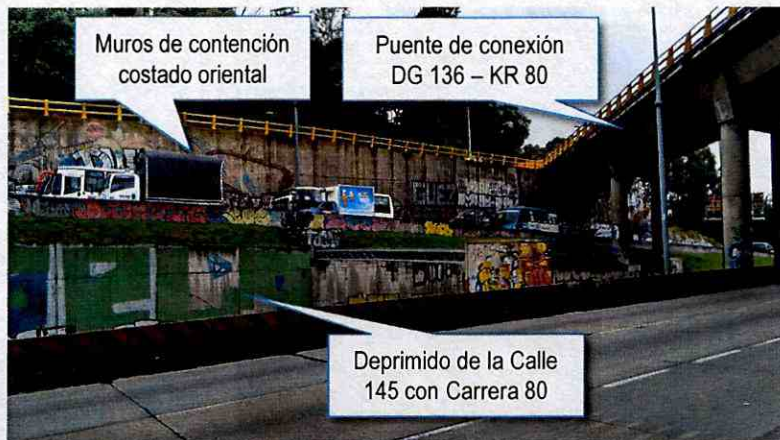
la Carrera 80 por la parte inferior presenta un deprimido y por la parte superior conecta la Carrera 80 con la Diagonal 136 mediante un puente de concreto reforzado de 70 metros de longitud aproximadamente utilizado para paso vehicular particular y para el sistema de transporte SITP. Para la conformación del deprimido de la Calle 145 fue necesario la construcción de muros de contención de concreto reforzado salvaguardando alturas de taludes máximas cercanas a los 15 metros los cuales se emplazan en los costados norte y sur del deprimido en longitudes mayores a los 100 metros. Las características generales del sector se pueden apreciar en la fotografía 1.

Fotografía 1. Vista general del sector de la Carrera 80 con Calle 145.

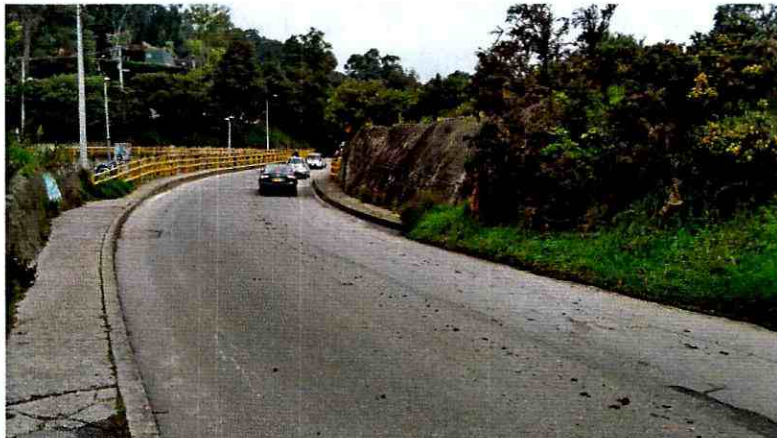
Con base en la inspección visual realizada al sector se evidencia un comportamiento aceptable de las estructuras allí emplazadas. El puente vehicular se encuentra en buenas condiciones tanto en las pilas de soporte como en el tablero de concreto (ver fotografías 1 y 2). La escalera de acceso ubicada al costado nor-oriental del puente no presenta daños en su estructura (ver fotografía 3). Los muros de contención no evidencian grietas ni desplazamientos que indiquen mal comportamiento, no se observan indicios de derrumbes o remoción en masa del terreno contenido, no se perciben demoliciones ni intervenciones parciales en los muros que debiliten su integridad estructural (ver fotografías 4 a 6).

Fotografía 2. Vista del puente por la parte superior. No se presentan daños visibles en el tablero

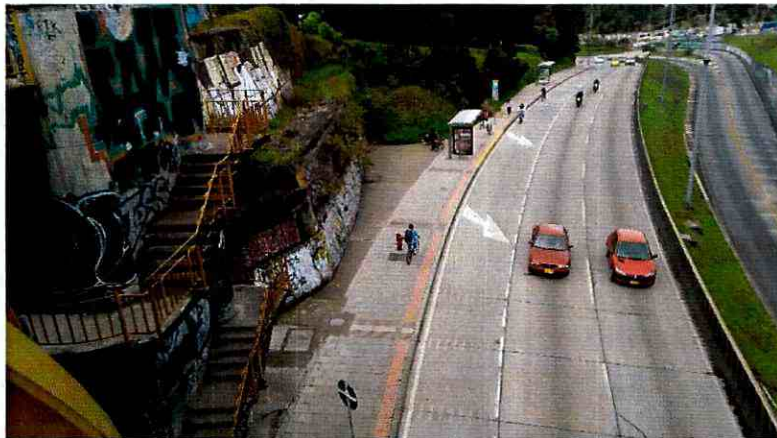
Fotografía 3. Escalera de acceso entre la Calle 145 y la Carrera 80 sin lesiones (Costado occidental del puente)

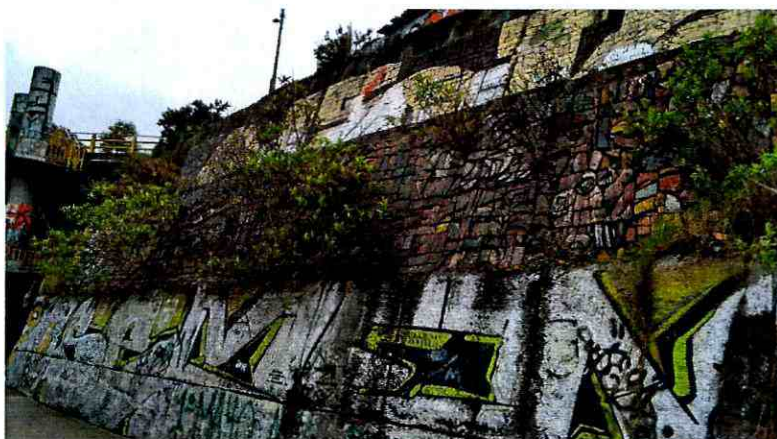
Fotografía 4. Muro de contención de la parte inferior del talud en buenas condiciones (Costado Occidental del puente).

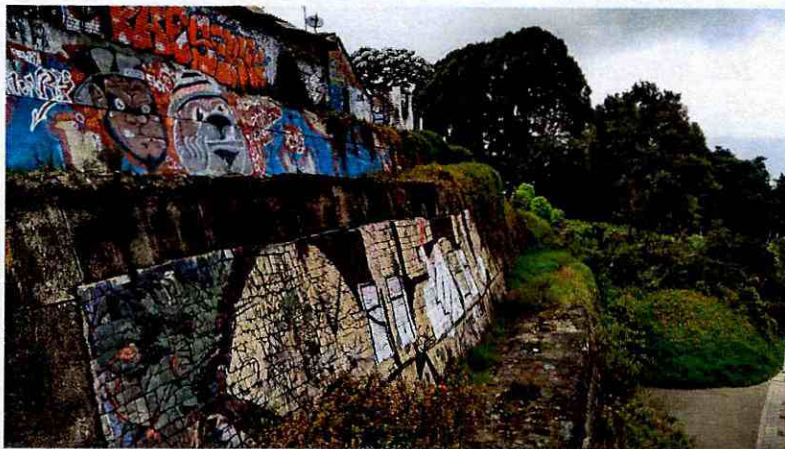
Fotografía 5. Muro de contención de la parte superior del talud en buenas condiciones (Costado Occidental del Puente)

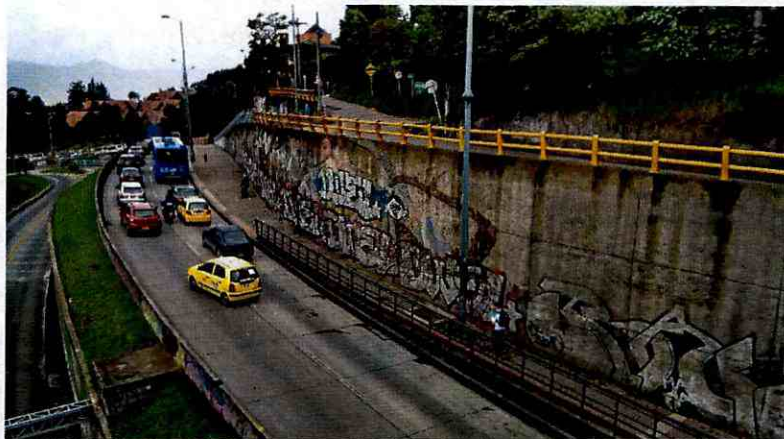
Fotografía 6. Muro de contención de la parte inferior del talud lateral de la vía en estado (Costado Oriental del Puente).
