**DIAGNÓSTICO TÉCNICO DI-10341**  
**SUBDIRECCIÓN DE ANÁLISIS DE RIESGOS Y EFECTOS DE CAMBIO CLIMÁTICO**  
**COORDINACIÓN DE ASISTENCIA TÉCNICA**  
**EVENTO SIRE No. 4592081**

<b>DIRECCIÓN</b>	Cra 50 A No.127 C – 42 Bloque 5	<b>ÁREA DIRECTA</b>	0.1 Ha			
<b>BARRIO</b>	Tierra Linda	<b>POBLACIÓN ATENDIDA</b>	-			
<b>UPZ</b>	19 - El Prado	<b>FAMILIAS</b>	9	<b>ADULTOS</b>	12	<b>NIÑOS</b> 12
<b>LOCALIDAD</b>	11 – Suba.	<b>PREDIOS EVALUADOS</b>	-			
<b>CHIP</b>	-	<b>OFICIO REMISORIO</b>	CR-27111

Estructural: Daños moderados

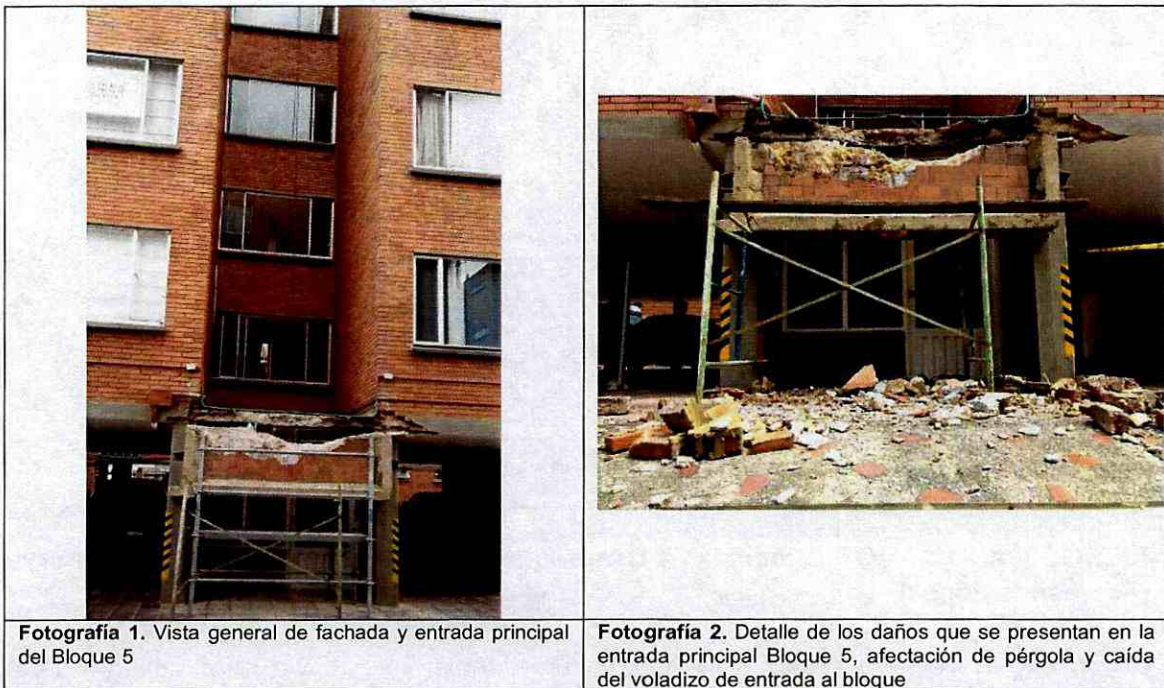
Con base en la inspección visual y de acuerdo con lo manifestado por propietarios de los apartamentos del Bloque 5, se presentó en días anteriores la intervención de la entrada en el Bloque 5 Conjunto Tierra Linda Diez, sobre elementos estructurales y no estructurales, que pudo haber generado el colapso del voladizo y pérgola allí situados (Fotografía 3 y 4). Situación que anterior que no es posible precisar con base en la inspección visual realizada.

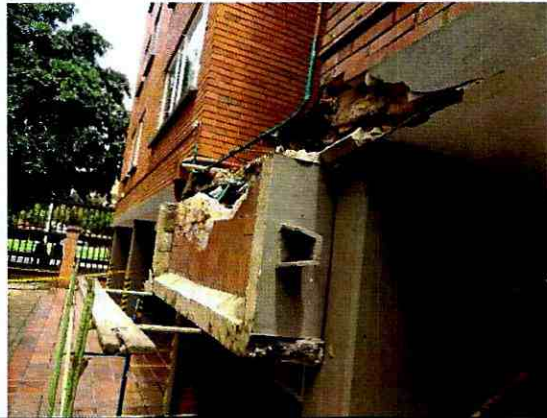
**Fotografía 3.** Vista daño en voladizo, se encuentran expuestos algunos materiales con probabilidad de caída.

- A los propietarios y/o responsables de los apartamentos del Bloque 5 del Conjunto Residencial Tierra Linda Diez, del predio de la Cra 50 A No. 127C-42 en el Barrio Tierra Linda de la Localidad de Suba, acatar la recomendación de restricción parcial de uso de la entrada principal del Bloque 5.

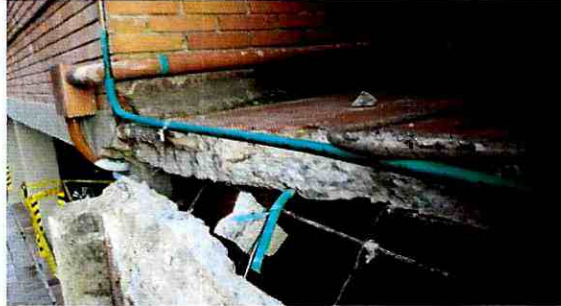
**Fotografía 4.** Detalle de afectación en voladizo de la entrada al Bloque 5

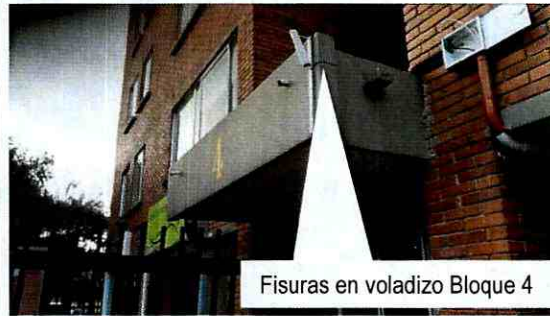
Se evidencia una intervención similar en el voladizo ubicado en la entrada principal del bloque 4, situación mostrada por propietarios de apartamentos de dicho Bloque, pero que no es posible precisar en el momento de la visita. Allí se evidencia fisuras pero no desprendimientos de elementos estructurales o no estructurales (Fotografía 5).

Fisuras en voladizo Bloque 4

**Fotografía 5.** Vista general de fachada y entrada principal del Bloque 4
