DIAGNÓSTICO TÉCNICO – DI-10347
SUBDIRECCIÓN DE ANÁLISIS DE RIESGOS Y EFECTOS DE CAMBIO CLIMÁTICO
COORDINACIÓN DE ASISTENCIA TÉCNICA
RADICADO IDIGER 2017ER2515

DIRECCIÓN	Diagonal 68 Bis Sur No 11B-75 Este.	ÁREA DIRECTA	0.01 Ha				
BARRIO	Los Pinos	POBLACIÓN ATENDIDA	3				
UPZ	51-Los Libertadores	FAMILIAS	1	ADULTOS	2	NIÑOS	1
LOCALIDAD	4-San Cristóbal	PREDIOS EVALUADOS	1				
CHIP	AAA0005KSYN	OFICIO REMISORIO	CR-27130

Estructural: Daños Leves.

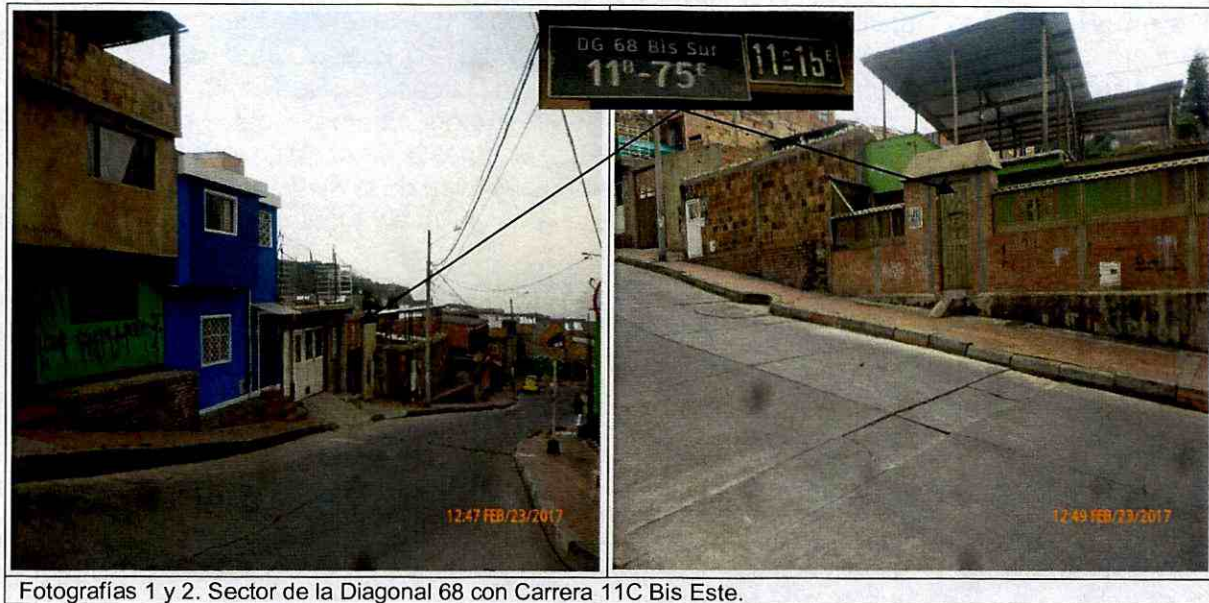
Por otra parte, se realizó verificación al tramo vial que se localiza en la Diagonal 68 con Carrera 11C Bis Este, la cual corresponde a una estructura de pavimento rígido, donde se observa fisuras longitudinales y transversales en las losas de concreto adyacentes al predio en mención y la rotura de la misma, lo que ha generado un resalto en este sector y es posible que debido a los daños evidenciados se esté generando algún tipo de vibración a la vivienda, situación que con una inspección visual no es posible precisar.

Fotografías 1 y 2. Sector de la Diagonal 68 con Carrera 11C Bis Este.

SI	<input checked="" type="checkbox"/>	NO	<input type="checkbox"/>	¿CUAL?	Rotura en losas de concreto.
----	-------------------------------------	----	--------------------------	--------	------------------------------

- Aumento en las fisuras presentadas en el tramo vial de la Diagonal 68 con Carrera 11C Bis Este, barrio Los Pinos de la Localidad de San Cristóbal.

- La funcionalidad y transitabilidad de la vía de la Diagonal 68 con Carrera 11C Bis Este, barrio Los Pinos de la Localidad de San Cristóbal, no se encuentra comprometida en la actualidad ante cargas normales de servicio por daños en el pavimento.

- Teniendo en cuenta, el tránsito de vehículos de tipo pesado que circulan por la Diagonal 68 con Carrera 11C Bis Este, barrio Los Pinos de la Localidad de San Cristóbal, se recomienda al Instituto de Desarrollo Urbano-IDU y a la Secretaria Distrital de Movilidad- SDM, desde sus competencias, determinar si la estructura de pavimento de este sector está diseñada para este tipo de cargas y si las vibraciones que se están induciendo a la edificación evaluada, pudieren generarle daños que comprometan su estabilidad.

- Teniendo en cuenta, el tránsito de vehículos de tipo pesado que circulan por la Diagonal 68 con Carrera 11C Bis Este, barrio Los Pinos de la Localidad de San Cristóbal, se recomienda al Instituto de Desarrollo Urbano-IDU y a la Secretaria Distrital de Movilidad- SDM, desde sus competencias, determinar si los reductores de velocidad tipo resalto instalados en el sector están induciendo vibraciones a las edificaciones localizadas en su área de influencia.
