DIAGNÓSTICO TÉCNICO DI-10349
SUBDIRECCIÓN DE ANÁLISIS DE RIESGOS Y EFECTOS DE CAMBIO CLIMÁTICO
COORDINACIÓN DE ASISTENCIA TÉCNICA
EVENTO DE EMERGENCIA SIRE 4549951

DIRECCIÓN	CL 68 F Bis Sur # 20 D - 47	ÁREA DIRECTA	0.5 Ha				
BARRIO CATASTRAL	Juan José Rondón	POBLACIÓN ATENDIDA	12				
UPZ	66 San Francisco	FAMILIAS	4	A	8	M	4
LOCALIDAD	19 Ciudad Bolívar	PREDIOS EVALUADOS	2				
CHIP	AAA0027YHUZ	OFICIO REMISORIO	CR-27132

Movimiento en masa: Flujos de Lodos

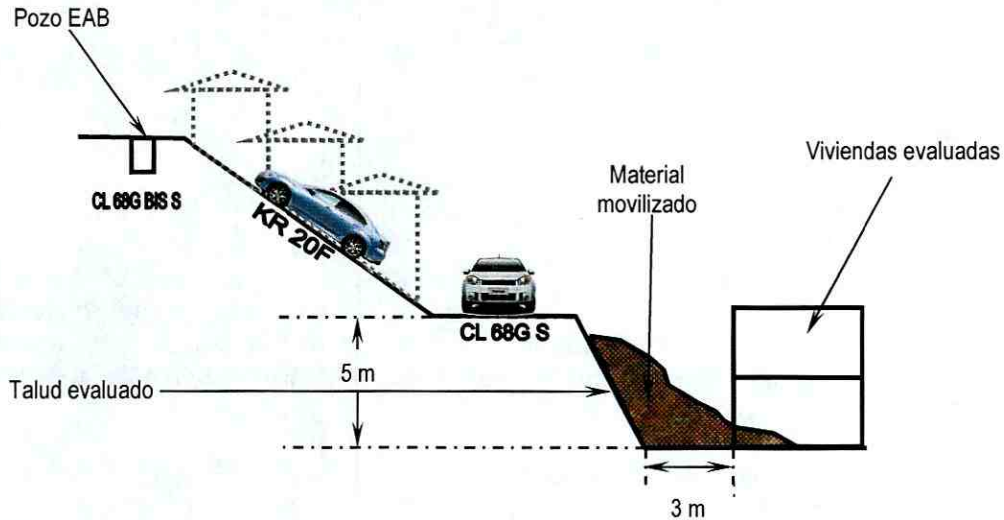
Hacia la parte alta del talud, se localiza el tramo vial de la Calle 68G Sur, el cual cuenta con un ancho cercano a los 5 metros, conformada por una capa de pavimento flexible en el que no se observan medidas para dar manejo a las aguas de escorrentía superficial, por lo que las mismas discurren libremente hacia el talud evaluado, perpendicular a las viviendas evaluadas. Sobre la Carrera 20F, a la altura de Calle 68G Bis Sur, se localiza un pozo de inspección posiblemente de una red de alcantarillado combinado de la Empresa de Acueducto de Bogotá – EAB; Pozo donde se presentó rebose al momento de la emergencia y que posiblemente fue un factor contribuyente a los desprendimientos que se presentaron en el talud y que ocasionó pérdida de parte de la calzada de la Calle 68G Sur en un área aproximada de 10m2.

Hacia la parte baja del talud, aproximadamente a 3 metros, se encuentran viviendas de dos (02) niveles, construidas en mampostería parcialmente confinada, con placas de entepiso en concreto reforzado y cubiertas livianas en tejas de asbesto cemento, las cuales presentan deficiencias constructivas relacionadas con la ausencia de algunos elementos de confinamiento y amarre.

En el talud en mención, se identificó un proceso de remoción en masa tipo flujo de lodos con un volumen de material movilizado cercano a los 6 m³, el cual se depositó en la parte baja del talud alcanzando las viviendas localizadas en la parte baja y causando daños de muebles y enseres por el lodo que se depositó al interior de las mismas.

Entre las posibles causas por las que se presentó el flujo de lodos, se encuentra el rebose del pozo de la red de alcantarillado que se ubica sobre la Carrera 20F; rebose, posiblemente generado por las fuertes lluvias que se presentaron durante el día 27 de marzo en el sector y que desbordaron la capacidad hidráulica para manejar las aguas de escorrentía superficial, las cuales discurrieron libremente sobre el talud en mención saturando el mismo; también se puede mencionar la ausencia de sistemas para dar manejo a las aguas de escorrentía

superficial en el tramo vial de la Calle 68G Sur y la ausencia de medidas de protección en el talud evaluado, lo cual con base en la inspección visual no es posible precisar.

Figura 2. Vista en perfil evaluado en atención al Evento SIRE No. 4549951, Barrio Juan José Rondón de la Localidad de Ciudad Bolívar.

- A la Alcaldía Local de Ciudad Bolívar, desde su competencia identificar el responsable de implementar las medidas correctivas en el tramo afectado de la Calle 68G Sur, lo mismo que de implementar adecuadas medidas de protección y/o estabilización en el talud de corte vial evaluado; así como adecuados sistemas para el manejo de las aguas de escorrentía superficial, esto con el fin de evitar avances en el movimiento en masa identificado en el sector.

- A la Empresa de Acueducto de Bogotá – EAB, realizar la verificación de las redes que se encuentran a su cargo, localizadas a la altura de la Carrera 20F con Calle 68G Bis Sur, Barrio Juan José Rondón de la Localidad de Ciudad Bolívar, esto con el fin de verificar el adecuado funcionamiento y capacidad hidráulica de las redes, garantizando de esta manera la funcionalidad plena de las mismas.
