**DIAGNÓSTICO TÉCNICO DI - 10358**  
**SUBDIRECCIÓN DE ANÁLISIS DE RIESGOS Y EFECTOS DE CAMBIO CLIMÁTICO**  
**COORDINACIÓN DE ASISTENCIA TÉCNICA**  
**RADICADO IDIGER No. 2017ER5683**

Movimiento en masa: Magnitud local.

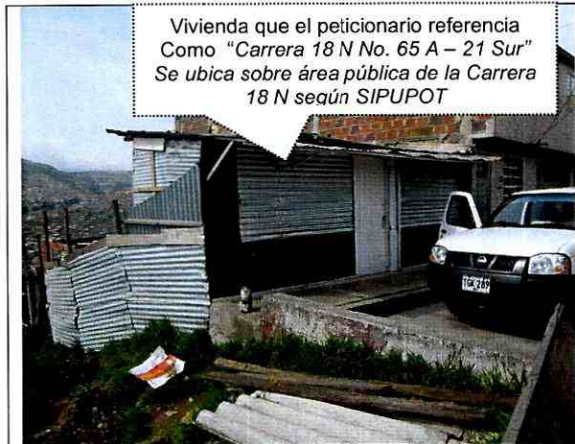
En la zona posterior y colindante con el predio de la Carrera 18 M Bis A No. 65 A-19 Sur, se emplaza una edificación de uso residencial, a la que hace referencia el Peticionario como "Carrera 18 N No. 65 A – 21 Sur", que corresponde a una construcción de un (1) nivel, construida principalmente con material de recuperación; la edificación se apoya en una terraza confinada por muro de rocas y mortero de pega en concreto parcialmente confinada con elementos de refuerzo (deficiencias constructivas) (ver fotografía 1), no obstante lo anterior esta edificación no evidencia daños importantes.

**Fotografía 1.** Vista de la edificación a la que hace referencia el peticionario.

- Se recomienda a los responsables de la vivienda (Sr. Rubén Darío Fonseca, Peticionario) que colinda con el costado posterior del predio de la Carrera 18 M Bis A No. 65 A-19 Sur, dado que posiblemente parte de su vivienda se ubica en zona pública, dirigirse a las entidades encargadas de promover la construcción y adquisición de vivienda de interés social, con el ánimo de garantizar el acceso a una vivienda y habitad digno. En el Distrito Capital las entidades encargadas son la Secretaría Distrital del Hábitat, localizada en la Carrera 13 No. 52 - 25, Línea de Atención al Ciudadano: 3581600 – Ext. 1006 – 1007 – 1008 -1009, Fax: 2122830 y METROVIVIENDA, localizada en la Calle 52 No. 13 – 64 pisos 7, 8 y 9, teléfono 359 9494 y a la línea 195.

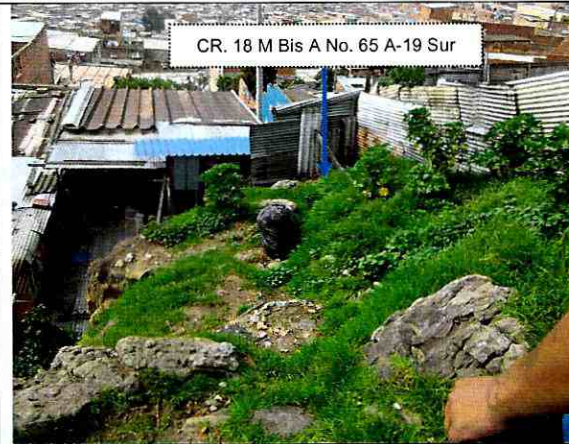
En los predios de la Carrera 18 M Bis A No. 65 A-19 Sur y Carrera 18 M Bis A No. 65 A-9 Sur, se emplazan edificaciones de un (1) nivel en altura, construidas en combinación de mampostería de arcilla cocida y material de recuperación (deficiencias constructiva); no obstante lo anterior esta edificación no evidencia daños estructurales importantes; en las zonas posteriores de estos predios, se ubica zona verde despejada, cubierta principalmente por gramíneas ("pastos"), ver fotografía 2 y 3.

**Fotografía 2.** Vista de la zona posterior del predio de la Carrera 18 M Bis A No. 65 A-19 Sur, colindante por la zona posterior con la vivienda del peticionario.

- A los responsables de los predios de la Carrera 18 M Bis A No. 65 A-19 Sur y Carrera 18 M Bis A No. 65 A-9 Sur, en el Sector Catastral Gibraltar Sur de la Localidad de Ciudad Bolívar, mantener la restricción temporal de uso de la zona posterior de los predios, hasta tanto se garantice la estabilidad del talud de corte evaluado.

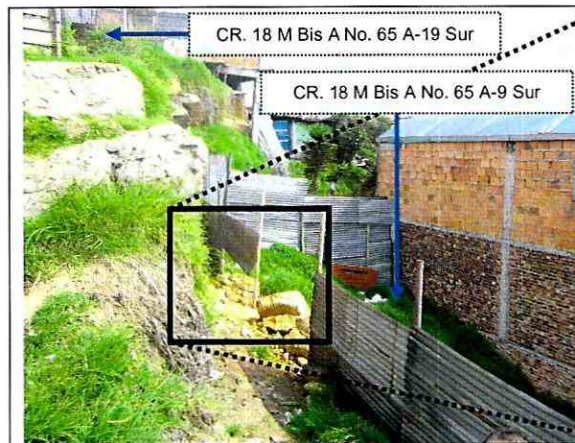
El talud en el sector que se ubica entre las zonas posteriores y despejadas de los predios de la Carrera 18 M Bis A No. 65 A-19 Sur y Carrera 18 M Bis A No. 65 A-9 Sur, evidencian desprendimientos parciales de roca, que se han depositado en el predio de la Carrera 18 M Bis A No. 65 A-9 Sur (ver fotografía 3 y 4). Según el peticionario y la inspección realizada estos desprendimientos se han venido presentando hace bastante tiempo.

Dentro de las posibles causas que han generado los desprendimientos de roca en talud de corte evaluado, se encuentran la intervención antrópica por realización de cortes anti técnicos, la falta de obras de contención y de manejo de aguas de escorrentía superficial y sub-superficial; situación anterior que no es posible precisar con base en la inspección visual realizada.

**Fotografía 3.** Vista general del sector evaluado (ladera arriba) en el recuadro se muestra el sector donde se presenta el movimiento en masa.

- En caso de no existir restricciones al uso del suelo, se recomienda al responsable y/o responsables de la edificaciones emplazadas en los predios de la Carrera 18 M Bis A No. 65 A-19 Sur y Carrera 18 M Bis A No. 65 A-9 Sur, en el Sector Catastral Gibraltar Sur de la Localidad de Ciudad Bolívar, se recomienda implementar acciones para el mantenimiento, mejoramiento y/o reforzamiento de la edificación, garantizando que se cumplan los requerimientos establecidos en el Decreto No. 926 del 19 de marzo de 2010 y el Decreto No. 340 del 13 Febrero de 2012, Reglamento Colombiano de Construcción Sismo Resistente NSR-10 de acuerdo con la normatividad vigente, y para lo cual deberán tramitarse los permisos y licencias respectivas.

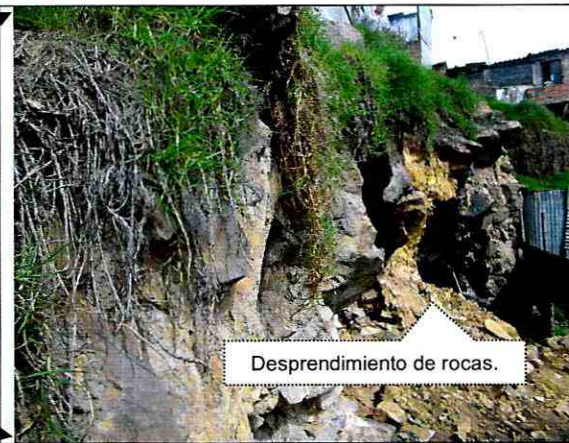
**Fotografía 4.** Vista en detalle (ladera arriba) del punto donde se presenta el movimiento en masa.
