DIAGNÓSTICO TÉCNICO DI-10368
SUBDIRECCIÓN DE ANÁLISIS DE RIESGOS Y EFECTOS DE CAMBIO CLIMÁTICO
COORDINACIÓN DE ASISTENCIA TÉCNICA
RAD IDIGER 2017ER5435 – EVENTO SIRE 4589593

DIRECCIÓN	Calle 107 No. 8 A – 41	ÁREA DIRECTA			200 m ² .		
SECTOR CATASTRAL	Santa Ana Occidental	POBLACIÓN ATENDIDA			3		
UPZ	14 – Usaquén.	FAMILIAS	1	ADULTOS	3	NIÑOS	0
LOCALIDAD	01 – Usaquén.	PREDIOS EVALUADOS			1		
CHIP	AAA0103EHZE	OFICIO REMISORIO			CR-27175.

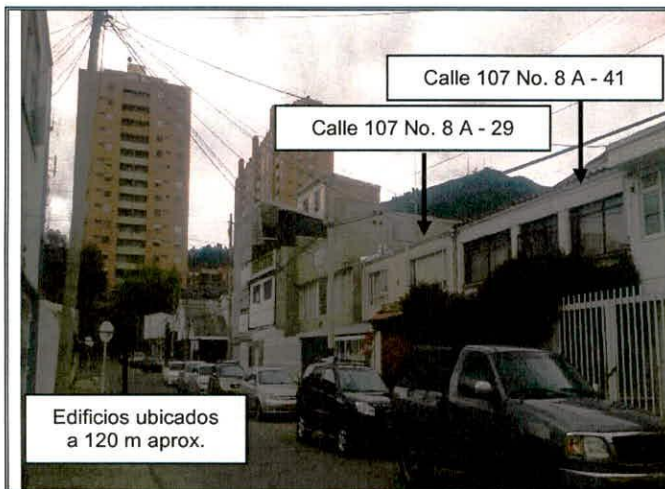
En atención al radicado IDIGER 2017ER5435, personal del Instituto Distrital de Gestión de Riesgos y Cambio Climático - IDIGER, realizó visita técnica el día 18 de Abril de 2017, al predio de la Calle 107 No. 8 A – 41, en el Sector Catastral Santa Ana Occidental de la Localidad Usaquén en una zona relativamente plana, consolidada urbanísticamente, con vías de acceso vehicular pavimentadas (*ver fotografía 1*).

Fotografía 1. Vista de la zona donde se ubica el predio de la Calle 107 No. 8 A – 41 y el predio de la Calle 107 No. 8 A - 29. Se observan los edificios construidos a 120 m aproximadamente.

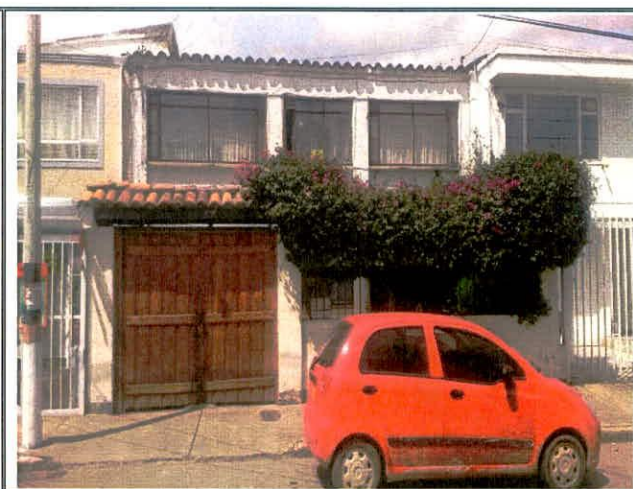
En el predio de la Calle 107 No. 8 A – 41 (*ver fotografías 1 y 2*), se ubica una vivienda de dos (2) niveles, construida bajo un sistema estructural de mampostería de carga sin confinar, placa de contrapiso en concreto recubierto de losetas cerámicas, entepiso en losa de concreto reforzado y cubierta en tejas de fibrocemento apoyadas sobre correas de madera; vivienda que ha sido objeto de ampliaciones en planta y en altura. Hacia el costado sur oriental de la edificación, donde se ubica una oficina, una sala y un mezanine, se observan fisuras y grietas de tendencia diagonal y vertical en muros divisorios y de cerramiento con aberturas de hasta 2 mm en longitudes entre 1 m y 3 m aproximadamente (*ver fotografías 3 a 7*), desajuste en puertas y ventanas; así como deformaciones en el cielo raso del segundo nivel de la zona mencionada (*ver fotografía 8*). Sobre algunos muros del resto de la vivienda se identificaron fisuras con abertura de 0.5 mm en longitudes de 1 m aproximadamente. La zona posterior de la vivienda corresponde a un área de jardín cubierta de pastos sin sistemas para el manejo de aguas lluvias.

Fotografía 2. Vista de la fachada de la vivienda ubicada en el predio de la Calle 107 No. 8 A – 41, en el Sector Catastral Santa Ana Occidental de la Localidad Usaquén.

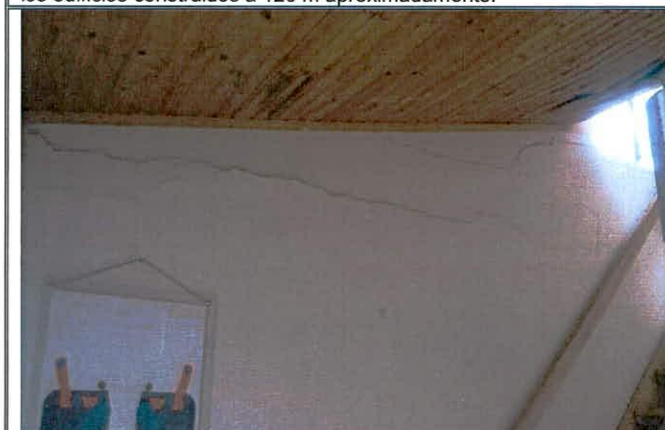
Entre las posibles causas por las cuales se han generado los daños identificados en la vivienda emplazada en el predio de la Calle 107 No. 8 A – 41, se encuentran, las deficiencias constructivas relacionadas con la carencia de elementos de confinamiento vigas y columnas, la ausencia de sistemas para el manejo de aguas lluvias en la zona de jardín, así como la ocurrencia de asentamientos diferenciales ante las ampliaciones desarrolladas en los predios mencionados. Según los responsables del predio evaluado, los daños se manifestaron luego de iniciadas las obras de construcción de unos edificios de 18 niveles, ubicados a una distancia de 120 m aproximadamente, situación que con base en la inspección visual no es posible corroborar.

Fotografía 3. Grietas identificadas en muros divisorios y de cerramiento de la zona suroriental de la vivienda ubicada en el predio de la Calle 107 No. 8 A – 41.

- A los responsables de la vivienda ubicada en el predio de la Calle 107 No. 8 A – 41, en el Sector Catastral Santa Ana Occidental de la Localidad Usaquén, mantener la recomendación de restricción de uso de la zona suroriental, donde se ubica una oficina,

una sala y un mezanine, hasta tanto se implementen las intervenciones que garanticen la estabilidad de la mencionada zona.

- De pretenderse conocer el real detonante de los daños que se identificaron al costado suroriental de la vivienda evaluada en el predio de la Calle 107 No. 8 A – 41, en el Sector Catastral Santa Ana Occidental de la Localidad Usaquén, así como la capacidad y desempeño de la estructuras y de la cimentación que la conforman, se recomienda a los responsables de dicha edificación, adelantar estudios detallados de patología y vulnerabilidad estructural y comportamiento suelo estructura y que de ser necesario determinen el tipo de intervenciones a implementarse con el fin de reparar y llevar la edificación a los niveles de seguridad requeridos, garantizando que se cumplan los requerimientos establecidos en la Ley 400 de 1997 en el Decreto No. 926 del 19 de marzo de 2010, Reglamento Colombiano de Construcción Sismo Resistente NSR-10.

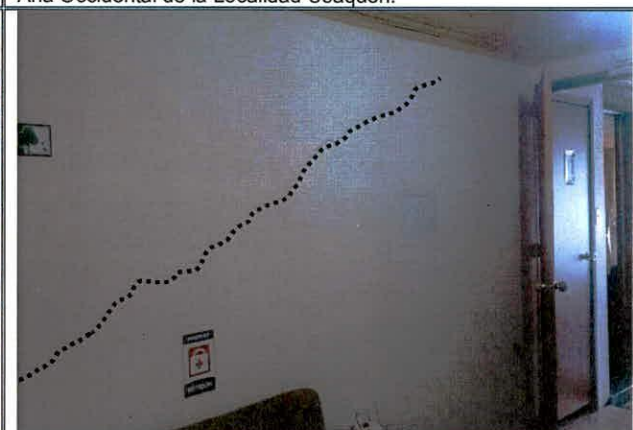
Fotografía 4. Grietas identificadas en muros divisorios y de cerramiento de la zona suroriental de la vivienda ubicada en el predio de la Calle 107 No. 8 A – 41.

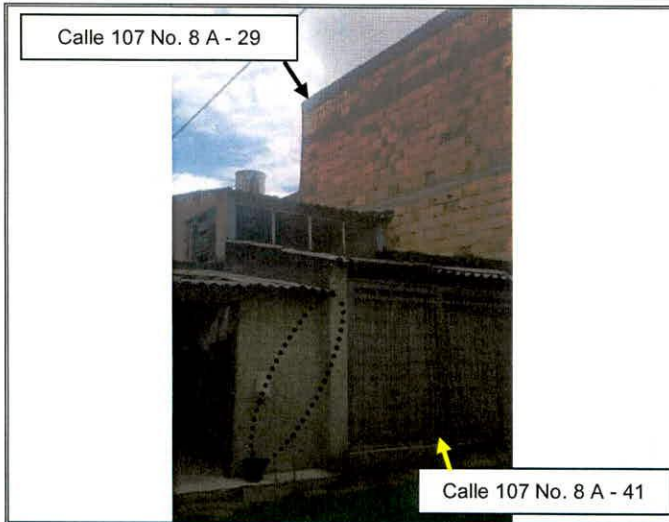
Al costado oriental del predio evaluado, en el predio de la Calle 107 No. 8 A - 29 se ubica una edificación de tres (3) niveles en la parte posterior y dos (2) niveles en la zona de fachada, construida en mampostería de carga sin confinar con placas de entepiso en concreto reforzado y cubierta al parecer en losa de concreto reforzado y cubierta, sin daños en los elementos visibles desde el exterior (*ver fotografía 5*).

Fotografía 5. Grietas identificadas en muros divisorios y de cerramiento de la zona suroriental de la vivienda ubicada en el predio de la Calle 107 No. 8 A - 41.

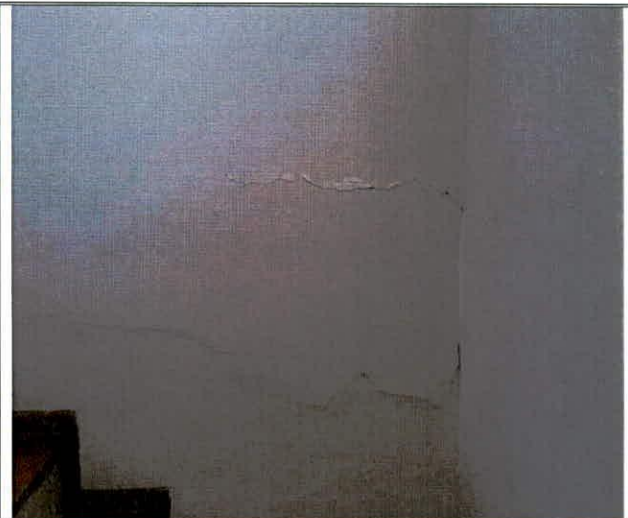
Fotografía 6. Grietas identificadas en muros divisorios y de cerramiento de la zona suroriental de la vivienda ubicada en el predio de la Calle 107 No. 8 A - 41.

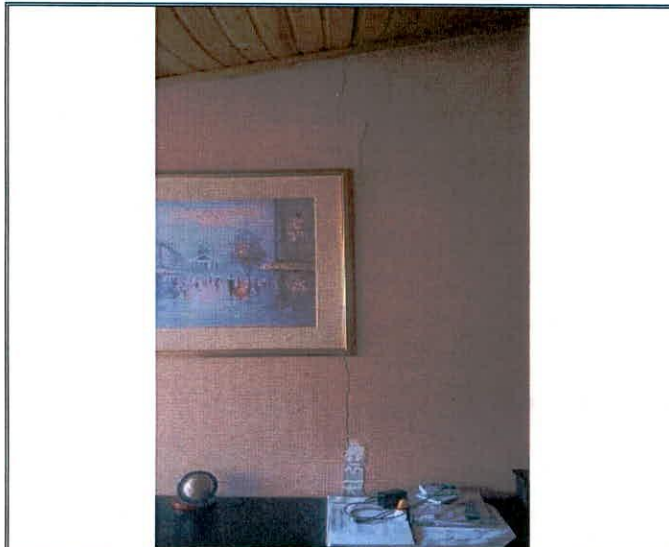
Fotografía 7. Grietas identificadas en muros divisorios y de cerramiento de la zona suroriental de la vivienda ubicada en el predio de la Calle 107 No. 8 A - 41.

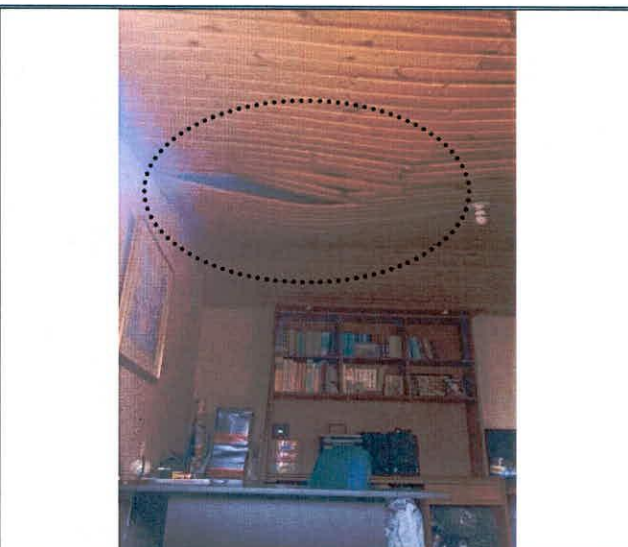
Fotografía 8. Deformaciones en el cielo raso del segundo nivel de la zona suroriental de la vivienda del predio de la Calle 107 No. 8 A - 41.

POSIBLE RESPONSABLE PREDIO	DIRECCION.	AFECTACIÓN	U.H.	FAM.	A	M
Claudia Vergel	Calle 107 No. 8 A - 41	Fisuras y grietas en muros del primer y segundo nivel del costado suroriental. Desajuste en puertas y ventanas. Deformaciones en cielo raso de la zona del costado suroriental	1	1	3	0

- La estabilidad y funcionalidad del costado suroriental de la vivienda del predio de la Calle 107 No. 8 A – 41, en el Sector Catastral Santa Ana Occidental de la Localidad Usaquén, donde se ubica una oficina, una sala y un mezanine, se encuentran comprometidas en la actualidad ante cargas normales de servicio por los daños identificados. La estabilidad, funcionalidad y habitabilidad de las demás zonas de la vivienda no presentan compromiso
