DIAGNÓSTICO TÉCNICO DI - 10369
SUBDIRECCIÓN DE ANÁLISIS DE RIESGOS Y EFECTOS DE CAMBIO CLIMÁTICO
COORDINACIÓN DE ASISTENCIA TÉCNICA
APOYO INSTITUCIONAL
EVENTO SIRE No. 4619369

PREDIO	Carrera 15 No. 36-16.	ÁREA DIRECTA	200 m ²		
SECTOR CATASTRAL	Teusaquillo.	POBLACIÓN ATENDIDA	20 aprox.		
UPZ	101 – Teusaquillo.	FAMILIAS	3	ADULTOS	S-I
LOCALIDAD	13 – Teusaquillo.	PREDIOS EVALUADOS	1		
CHIP	AAA0083FJFZ.	OFICIO REMISORIO	CR-27176.

Estructural: Clasificación de daño Fuerte.

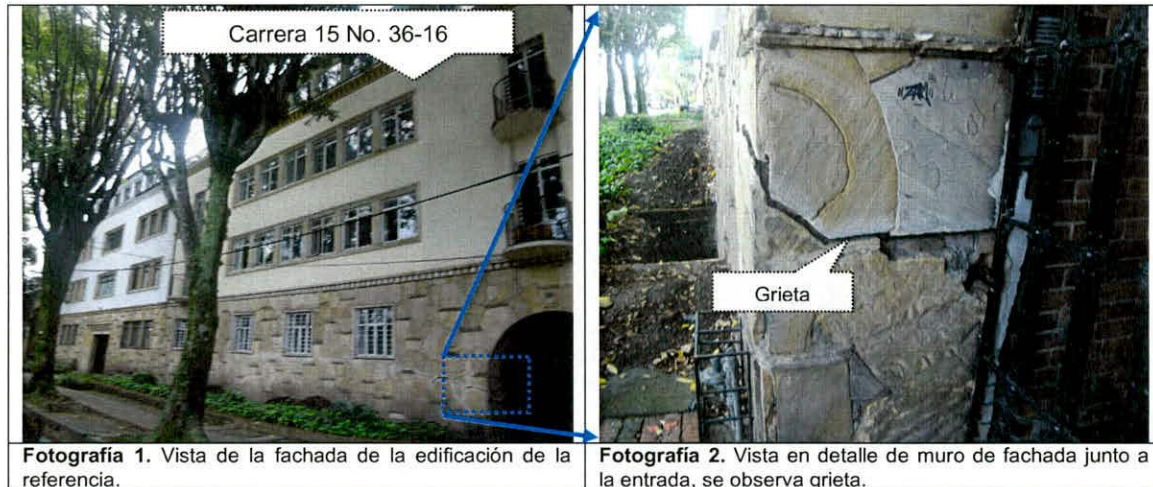
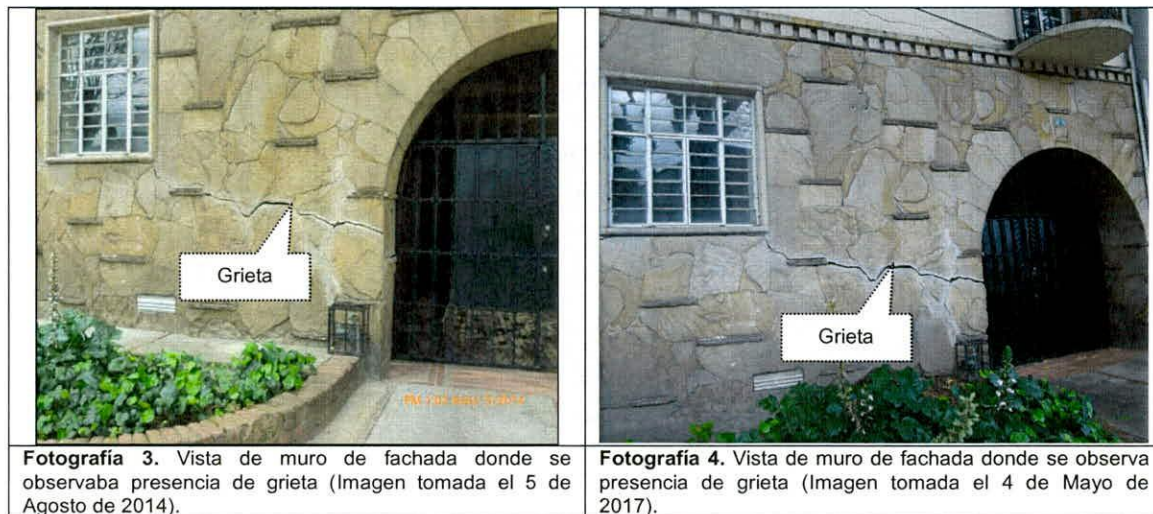
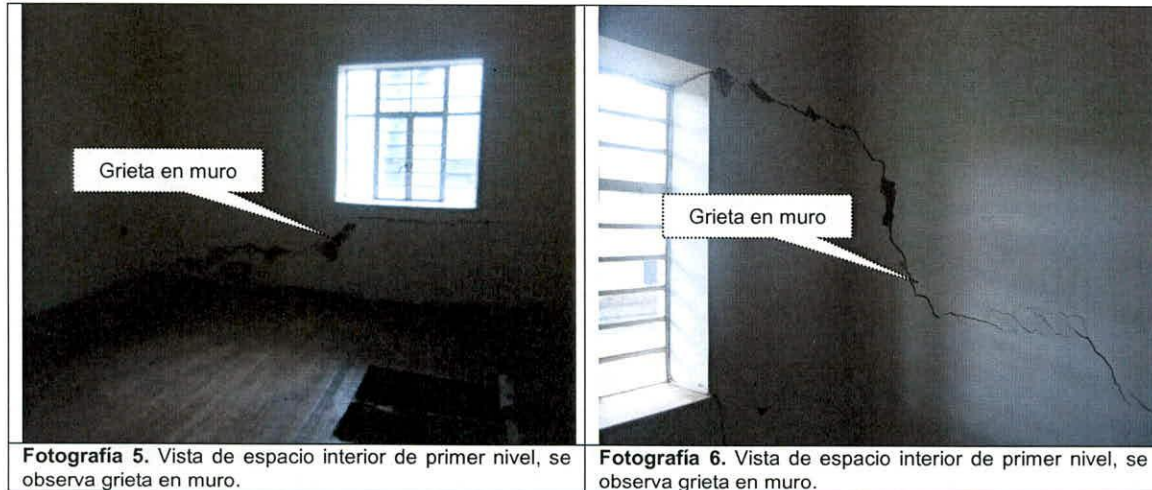
El predio de la referencia, es de propiedad privada y en él se ubica una edificación de uso residencial (ver fotografía 1), que corresponde una *“construcción de cuatro (4) pisos cuya estructura principal está conformada por muros de carga en mampostería combinados con columnas en concreto reforzado, los entresijos son placas de concreto reforzado, la cubierta es en tejas de fibrocemento apoyadas en un entramado de madera. Los muros internos se encuentran pañetados y pintados, el primer nivel del muro de fachada se encuentra enchapado en piedra, la parte superior está pañetada y pintada”* (Tomado del CAR-2456).

Según lo observado se presentan daños estructurales de carácter fuerte en la zona frontal de la edificación (ver fotografías 1, 2, 4, 5 y 6), relacionados con la presencia de grietas sobre muros de fachada y divisorios de tendencia irregular que alcanzan cuatro (4) centímetros de abertura en los casos más severos, en la presencia de grietas en la placa de entresijo y en la deformación del muro de fachada. Estos daños indican un aumento con respecto a lo evidenciado y descrito en la visita realizada el 5 de Agosto de 2014 (DI-7517) ver fotografía 3.

Los daños se focalizan en la parte frontal de la edificación, que se encuentra próxima a la Carrera 15, contiguo a andén sobre el cual se emplazan varios individuos arbóreos de talla importante (altura superior a diez (10) metros).

Es posible que los daños observados en la edificación de la referencia, estén asociados a asentamientos diferenciales, por el cambio del comportamiento del suelo de soporte por la acción radicular de los individuos arbóreos ubicados en la zona frontal del predio; situación anterior que no es posible precisar con base en la inspección visual realizada.

- Al responsable y/o responsables de la edificación emplazada en el predio de la referencia, acatar la recomendación de evacuación temporal y preventiva de los apartamentos 201, 303 y 401, hasta tanto se garantice la estabilidad estructural de la misma.

- Al responsable y/o responsables de la edificación emplazada en el predio de la referencia, seguir manteniendo deshabitados los apartamentos ubicados en la zona frontal de la edificación, hasta tanto se garantice la estabilidad estructural de la misma.

- Al responsable y/o responsables de la edificación evaluada y ubicada en el predio de la Carrera 15 No. 36-16, en el sector catastral Teusaquillo de la localidad de Teusaquillo y en el caso de no existir restricciones de tipo urbanístico, determinar la capacidad y desempeño de la estructura y de la cimentación de la construcción, para lo cual es necesario adelantar estudios detallados que determinen la causa de los daños observados; dichos estudios deben determinar el tipo de intervenciones a implementarse con el fin de reparar y llevar la edificación a los niveles de seguridad requeridos, garantizando que se cumplan los requerimientos establecidos en la Ley 400 de 1997 en el Decreto No. 926 del 19 de marzo de 2010, Reglamento Colombiano de Construcción Sismo Resistente NSR-10, de acuerdo con la normatividad vigente, para lo cual se deben tramitar los permisos y licencias respectivos. Estos estudios deben ser adelantados por los responsables del edificio en comento, con el propósito de garantizar durante la vida útil del mismo, las condiciones adecuadas para su uso.

- Al responsable y/o responsables de la edificación evaluada y ubicada en el predio de la Carrera 15 No. 36-16, en el sector catastral Teusaquillo de la localidad de Teusaquillo y en el caso de no existir restricciones de tipo urbanístico, y de ser necesario, implementar en el menor tiempo posible y con el apoyo de personal idóneo las recomendaciones derivadas del estudio detallado de ingeniería mencionado anteriormente.

- A la Secretaria Distrital de Ambiente, realizar una valoración del potencial de afectación sobre infraestructura pública y privada, de los individuos arbóreos ubicado en el sector de la Carrera 15 No. 36-16, y determinen las acciones requeridas para limitar o detener los procesos de deformación de la infraestructura emplazada en el predio de la referencia. Se recomienda a la SDA, notificar de manera directa al responsable del predio (Administración Edificio “Magdalena” Carera 15 No. 36-16), sobre las acciones realizadas y requerimientos necesarios para realizar la correspondiente intervención sobre los individuos arbóreos.
