**DIAGNÓSTICO TÉCNICO DI-10374**  
**SUBDIRECCIÓN DE ANÁLISIS DE RIESGOS Y EFECTOS DE CAMBIO CLIMÁTICO**  
**COORDINACIÓN DE ASISTENCIA TÉCNICA**  
**RADICADO IDIGER 2017ER6201**

Estructural: Daños Leves y moderados

En atención al radicado IDIGER 2017ER6201, personal del Instituto Distrital de Gestión de Riesgos y Cambio Climático IDIGER, realizó visita técnica el día 24 de Abril de 2017, al predio de la Cra. 14 | No. 136-21 Sur Torre 13 apto 104 del Conjunto Residencial Metro 136 Usme, en el Sector Catastral Centro Usme Urbano de la Localidad de Usme.

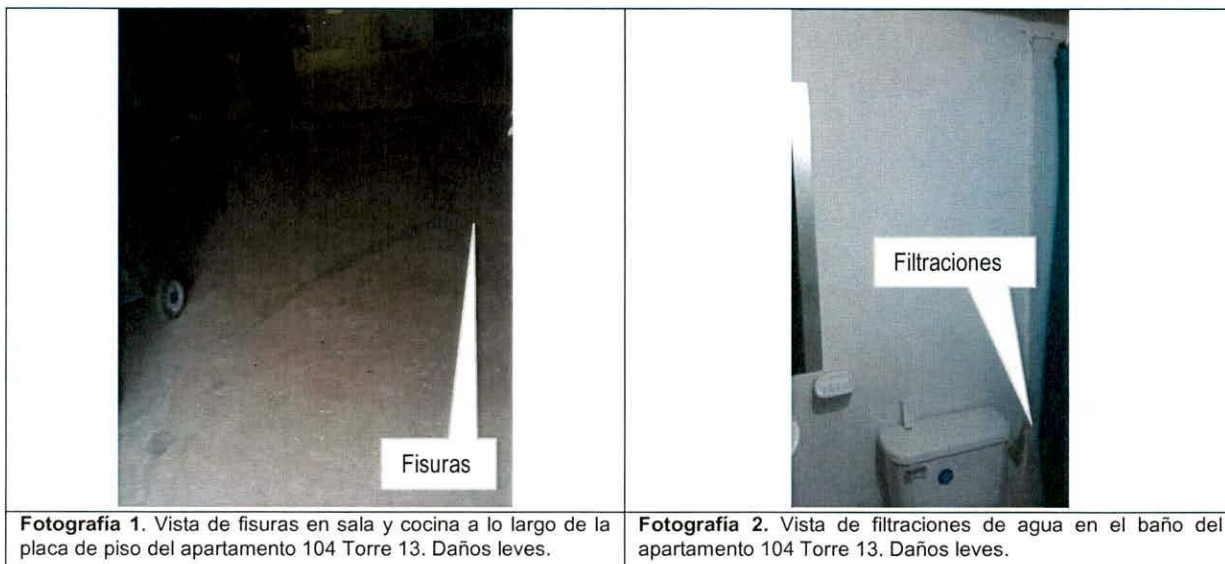
En el apartamento 104 de la Torre 13, la persona responsable del predio, Señora Teresa Buitrago, menciona que se han presentado fisuras e infiltraciones que se han venido intensificando en la temporada de lluvias, situación que no es posible verificar en la inspección visual realizada. Se identifican algunas fisuras en la placa de piso que han sido intervenidas, así como la presencia de filtraciones en el muro divisorio del baño. (Ver fotografía 1 y 2).

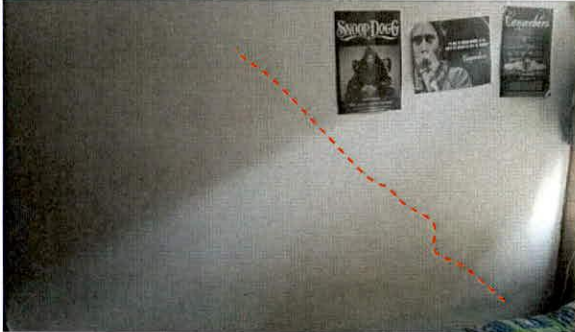
<p><b>Fotografía 3.</b> Vista de fisura diagonal en muro divisorio en apartamento 601 Torre 7. Daños leves.</p>	<p><b>Fotografía 4.</b> Vista de fisura vertical en muro divisorio en apartamento 202 Torre 12. Daños leves.</p>

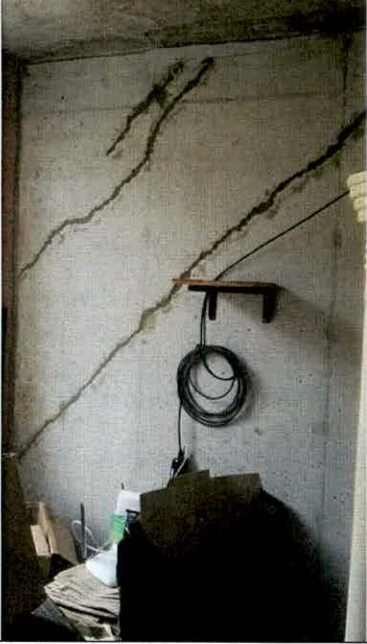
<p><b>Fotografía 5.</b> Vista de múltiples fisuras diagonales en muro divisorio en apartamento 302 Torre 12. Daños moderados.</p>	<p><b>Fotografía 6.</b> Vista de filtraciones de agua en muro divisorio apartamento 501 Torre 1.</p>

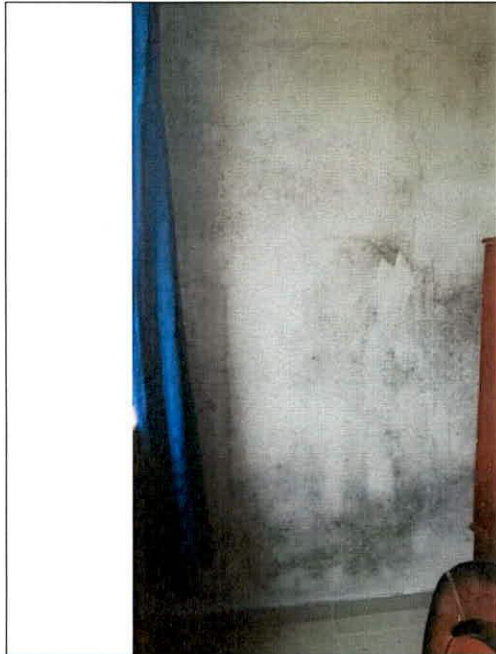
**Fotografía 7.** Vista de filtraciones de agua en muro divisorio apartamento 604 Torre 6.

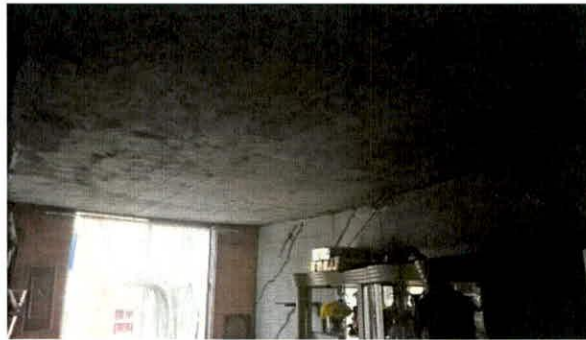
**Fotografía 8.** Vista de filtraciones de agua en techo en apartamento 302 Torre 12.

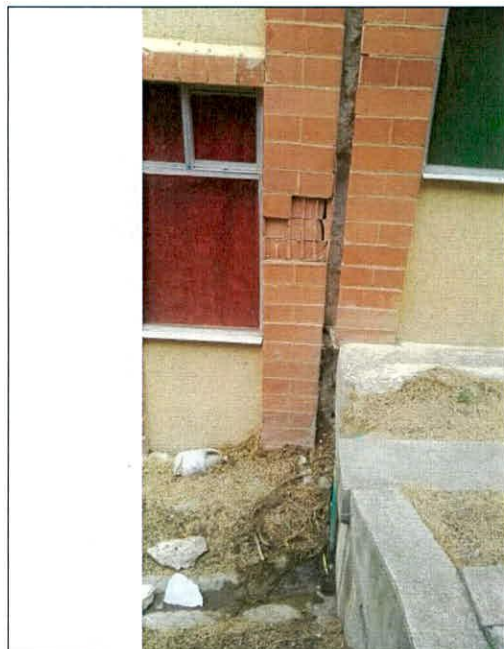
**Fotografía 9.** Vista de fachada de torres 3 y 4. Grietas y evidencia de caída de mampuestos en el primer nivel. Daño Moderado

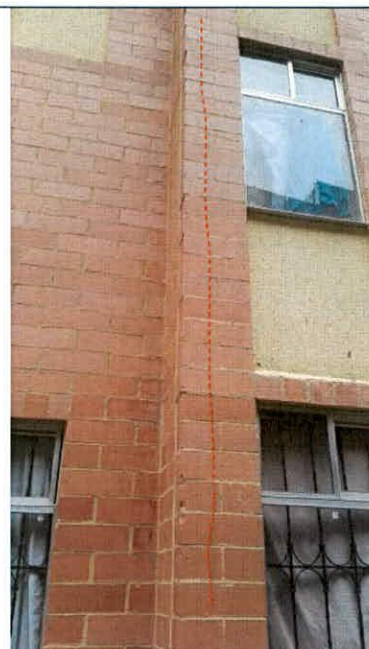
**Fotografía 10.** Vista de fisura longitudinal en fachada de torre 1.

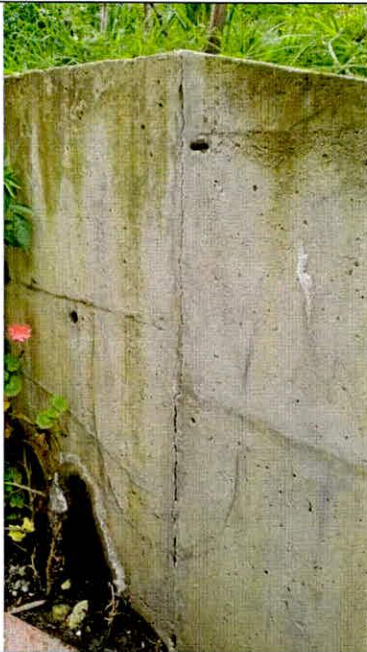
**Fotografía 11.** Vista de fisura en el muro que delimita el acceso peatonal frente a la Torre 1

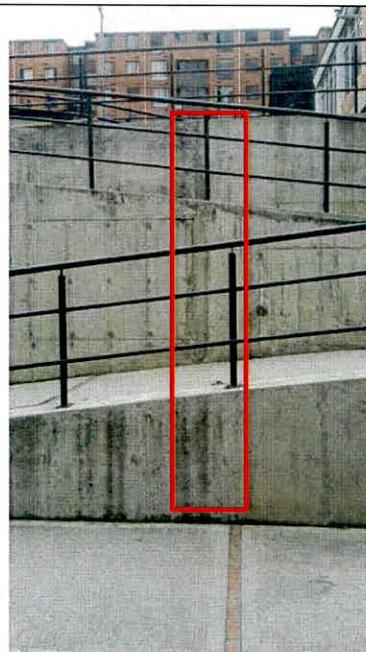
**Fotografía 12.** Vista de fisura en rampa peatonal de acceso a las torres de la zona sur.

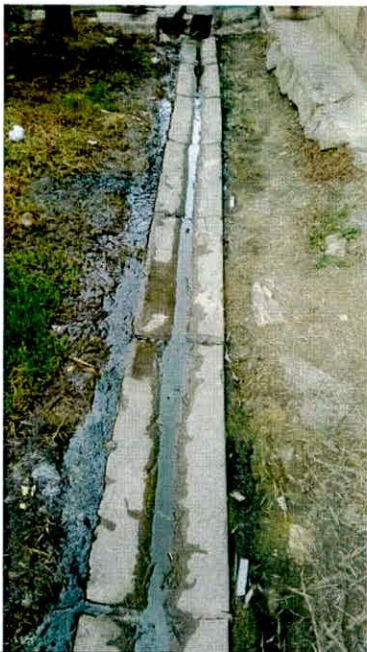
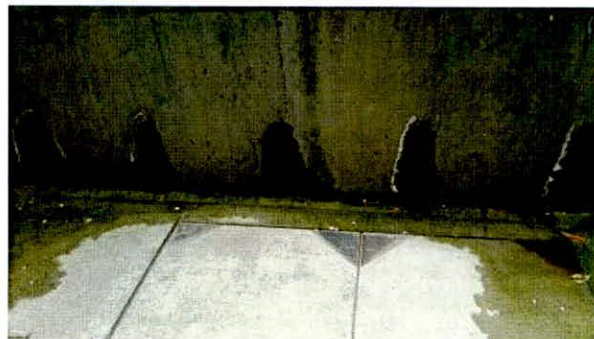
En las áreas comunes tales como accesos peatonales a las torres, senderos peatonales y rampas peatonales, se evidencian fisuras en muros y grietas en accesos peatonales a las torres. Igualmente se evidencian múltiples filtraciones de agua en muros y acceso peatonales que pueden generar el aumento en la abertura de fisuras y grietas en estos sectores. (Ver fotografías 9 a 14).

**Fotografía 13 y Fotografía 14.** Vista de acumulaciones de agua en zonas comunes.
