DIAGNÓSTICO TÉCNICO DI-9323 SUBDIRECCIÓN DE ANÁLISIS DE RIESGOS Y EFECTOS DE CAMBIO CLIMÁTICO COORDINACIÓN DE ASISTENCIA TÉCNICA EVENTO SIRE EVENTO 3825175

DIRECCIÓN	Carrera 18F No. 74A-27 Sur Carrera 18F No. 74A-33 Sur Carrera 18G No. 74A-28 Sur Carrera 18G No. 74A-22 Sur	ÁREA DIRECT	ГА		300	m²	-	
BARRIO	Estrella del Sur	POBLACIÓN A	ATEN	DIDA	17			
UPZ	67- Lucero	FAMILIAS	4	ADUL	TOS	11	NIÑOS	6
LOCALIDAD	19- Ciudad Bolívar	PREDIOS EVA	LUA	oos	4			
CHIP	AAA0026LCZE AAA0026LDAF AAA0026LCPA AAA0011RDAF	OFICIO REMIS	SORIC)	CR-2	24419	9

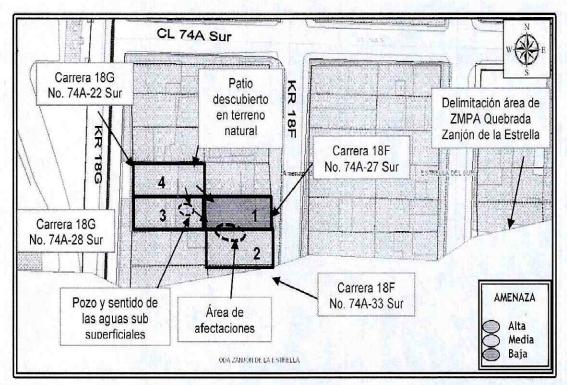
Barrio Estrella del Sur de la Localidad de Ciudad Bolívar, el cual fue legalizado mediante el Acto Administrativo 1765 del 13 diciembre de 1993, expedido por la Secretaría Distrital de Planeación – SDP. De acuerdo al Plano Normativo del Plan de Ordenamiento Territorial de Bogotá – POT (Decreto 190 de 2004), el sector donde se ubican los predios esta categorizado en zona de amenaza media por procesos de remoción en masa (ver Fig. 1).

Figura 1. Localización y categorización en amenaza media por procesos de remoción en masa, para los predios de la Carrera 18F No. 74A-27 Sur, Carrera 18F No. 74A-33 Sur, Carrera 18G No. 74A-28 Sur y Carrera 18G No. 74A-22 Sur, en el Barrio La Estrella del Sur de la Localidad de Ciudad Bolívar. Según el POT (*Imagen tomada del Geoportal*).

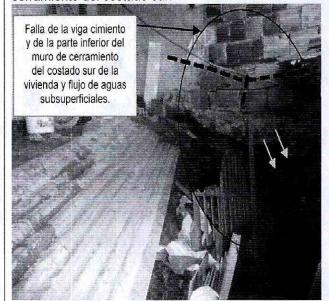
Fotografía 3. Falla de la viga cimiento y de la parte inferior del muro de cerramiento del costado sur.

El costado sur de la vivienda, se soporta sobre un talud de corte de altura promedio de 1.50 metros de pendiente vertical, no presenta medidas de contención ni manejo de aguas superficiales y sub superficiales, en el cual se presentaron desprendimientos hacia el costado occidental del mencionado talud, perdiendo material de soporte sobre el que encontraba la placa de contrapiso, la cual presentó falla por flexión, al igual que las dos hileras de mampuestos contiguas a la placa (ver fotografía 3). Se resalta que en la zona donde se presentan los desprendimientos se aprecia un flujo de aguas, al parecer de origen sub superficial.

Entre las posibles causas por las que se presentan los desprendimientos en el talud, donde esta cimentada la vivienda, se encuentran la falta de obras de contención, la ausencia medidas de manejo de las aguas sub superficiales y la erosión ocasionada por las aguas lluvias, dado que el mencionado talud estaba descubierto.

- Al responsable y/o responsables del predio de la Carrera 18F No. 74A-27 Sur, se recomienda implementar las medidas y obras de recimentación y manejo de aguas sub superficiales, así como el reforzamiento de la estructura de la vivienda al costado suroccidental. Acciones a desarrollar con el apoyo de con el apoyo de personal idóneo y garantizando el cumplimiento de los requerimientos establecidos en el Reglamento Colombiano de Construcción Sismo Resistente NSR 10, de acuerdo con la normatividad vigente para el sector, para lo cual se deben tramitar los permisos y licencias respectivos. Lo anterior con el fin de garantizar durante la vida útil del inmueble las condiciones adecuadas para su uso.

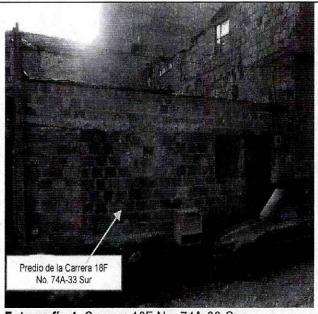
Fotografía 4. Carrera 18F No. 74A-33 Sur

En el predio se emplaza una vivienda de un (1) nivel (ver fotografía 4), construida en mampostería simple, con cerramiento en unidades metálicas al costado norte, con cubierta en tejas de zinc, soportadas sobre elementos en madera, que a su vez se apoyan sobre los muros perimetrales. Vivienda que no cuenta con muro de cerramiento en la colindancia con el predio contiguo de la Carrera 18F No. 74A-27 Sur (ver fotografía 2).

Vivienda que al parecer, fue construida posterior a la vivienda de la Carrera 18F No. 74A-27 Sur y posiblemente para emplazamiento de la misma se intervino el talud del costado norte del predio, el cual también afectado por el intemperismo, al estar expuesto a las condiciones ambientales, según información suministrada por la señora María Ignacia Guamán.

- Al responsable y/o responsables de las viviendas emplazadas en los predios de la Carrera 18F No. 74A-27 Sur, Carrera 18F No. 74A-33 Sur, en el Barrio Estrella del Sur de la Localidad de Ciudad Bolívar, acoger la recomendación de evacuación temporal y preventiva, hasta tanto se implementen las medidas que garanticen las condiciones de estabilidad estructural y seguridad de las mismas.

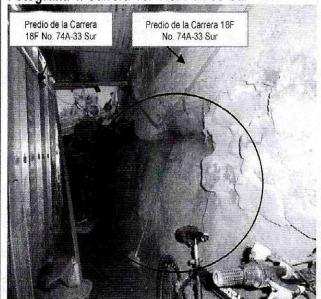
Fotografía 5. Acceso a la vivienda de la Carrera 18F No. 74A-33 Sur y talud sin medidas de contención.

El acceso a la vivienda de la Carrera 18F No. 74A-33 Sur, es contiguo al talud donde se presentan los desprendimientos y donde se aprecia el flujo de aguas sub superficiales (ver fotografías 5 y 6).

- Dadas las afectaciones en el talud, sobre el que se emplaza la vivienda de la Carrera 18F No. 74A-27 Sur, talud posiblemente intervenido para el emplazamiento de la vivienda de la Carrera 18F No. 74A-33 Sur, se recomienda al responsable y/o responsables de los predios, implementar las medidas y obras de contención, en el talud entre predios privados, localizado hacia el costado sur del predio de la Carrera 18F No. 74A-27 Sur y al costado norte del predio de la Carrera 18F No. 74A-33 Sur, las cuales deberán contar con sistemas de drenaje para el manejo de las aguas superficiales y sub superficiales, acciones a desarrollar con el apoyo de personal idóneo, de acuerdo a la normatividad vigente, para lo cual se deben tramitar los permisos y licencias respectivos. Lo anterior con el propósito de garantizar las condiciones adecuadas para el uso de las viviendas y así salvaguardar la integridad física de los ocupantes de las mismas.

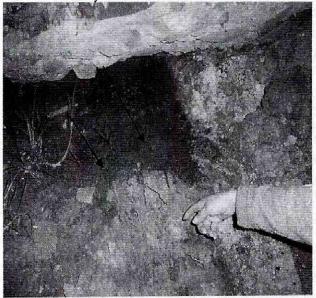
Fotografía 6. Detalle del flujo de aguas sub superficiales.

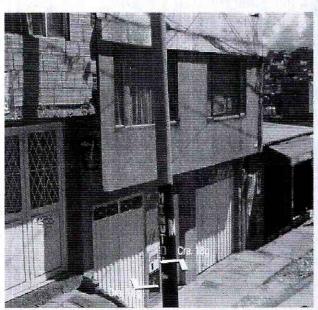
Fotografía 7. Fachada del predio de la Carrera 18G No. 74A-28 Sur.

El predio de la Carrera 18G No. 74A-28 Sur, se localiza en la parte alta de la ladera, topográficamente por encima del predio de la Carrera 18F No. 74A-27 Sur, predio en el que se emplaza una vivienda de un (2) niveles, construida en mamposteria parcialmente confinada (ver fotografía 7).

Vivienda en la que no se evidencian afectaciones en elementos estructurales y no estructurales.

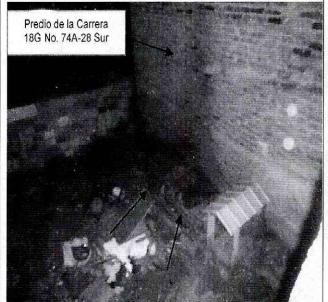
Fotografía 10. Patio descubierto en terreno natural en la parte posterior del predio de la Carrera 18G No. 74A-22 Sur.

En el primer piso, hacia el costado oriental del predio se localiza un patio descubierto, en terreno natural, en el que no se evidencian medidas de manejo de las aguas superficiales, las cuales posiblemente se infiltran hacia los predios localizados en la parte más baja Carrera 18G No. 74A-28 Sur y Carrera 18F No. 74A-27 Sur.

- Al responsable y/o responsables de las viviendas emplazadas en los predios de la Carrera 18G No. 74A-28 Sur y Carrera 18G No. 74A-22 Sur, implementar las medidas y obras de manejo de las aguas superficiales y sub superficiales, donde se DI-9323
