ALCALDÍA MAYOR DE BOGOTÁ D.C. <small>ASISTENTE          VICEDIRECCIÓN DE ANÁLISIS DE RIESGOS          Y CAMBIO CLIMÁTICO</small>	<h2>DIAGNÓSTICO TÉCNICO</h2>	Código:	GAR-FT-03
		Versión:	03
		Código documental:	01/10/2014

**DIAGNÓSTICO TÉCNICO DI - 9325**  
**SUBDIRECCIÓN DE ANÁLISIS DE RIESGOS Y EFECTOS DE CAMBIO CLIMÁTICO**  
**COORDINACIÓN DE ASISTENCIA TÉCNICA**  
**EVENTO SIRE No. 3976707**

<b>DIRECCIÓN</b>	Carrera 42B No. 12-32	<b>ÁREA DIRECTA</b>	600 m <sup>2</sup>		
<b>SECTOR CATASTRAL</b>	Gorgonzola	<b>POBLACIÓN ATENDIDA</b>	15		
<b>UPZ</b>	108 – Zona Industrial	<b>FAMILIAS</b>	<b>ADULTOS</b>	15	<b>NIÑOS</b>
<b>LOCALIDAD</b>	16 – Puente Aranda	<b>PREDIOS EVALUADOS</b>	1		
<b>CHIP</b>	AAA0036PTMR	<b>OFICIO REMISORIO</b>	CR-24425

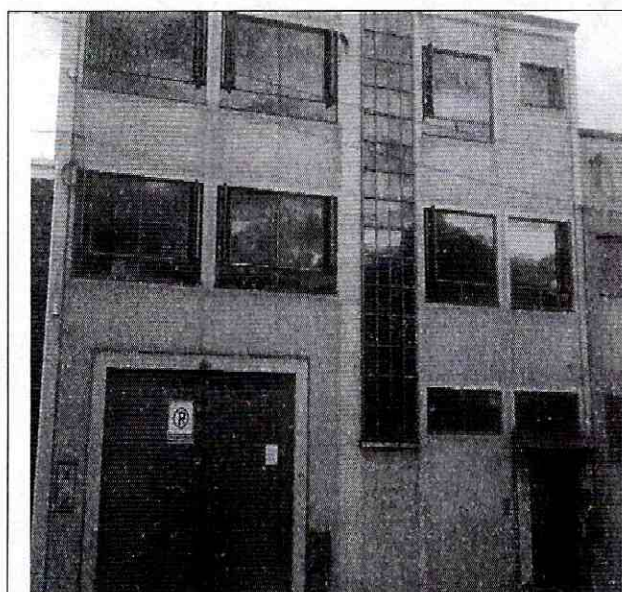
Fotografía 1. Vista frontal del predio de la Carrera 42B No 12-32 de la Localidad de Puente Aranda

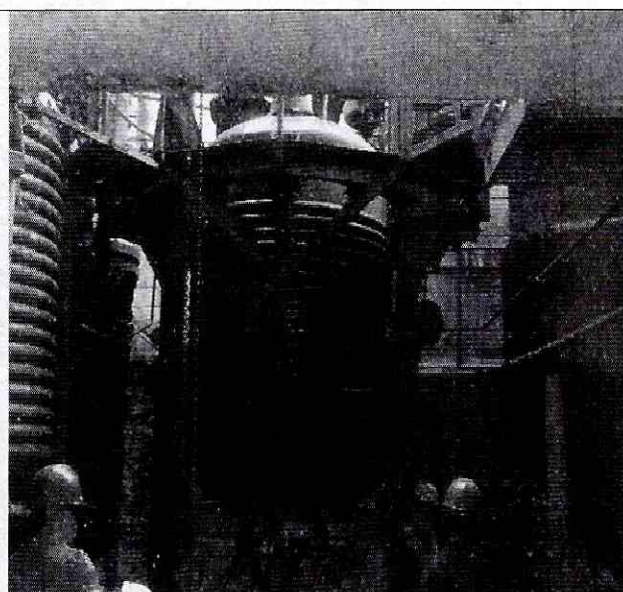
Fotografía 2. Reactor conflagrado

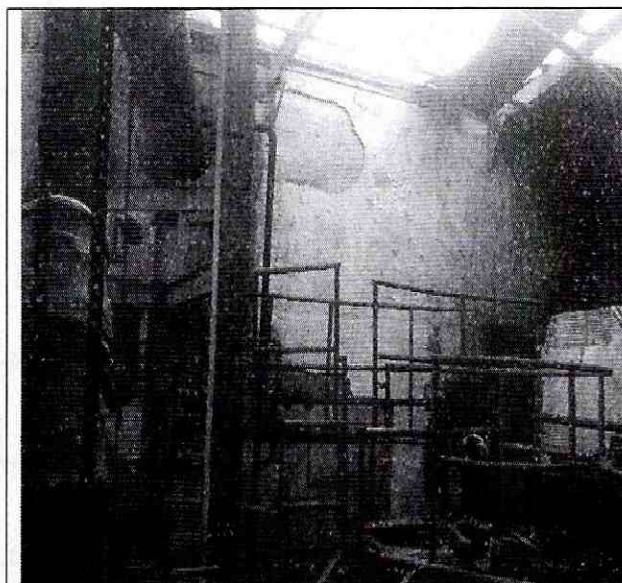
divisorios, evidenciadas en grietas de tendencia vertical y horizontal con longitudes de 2 metros y aberturas de aproximadamente 1,5 milímetros, el colapso total e la cubierta, desprendimiento del recubrimiento de elementos estructurales, muros de cerramiento y divisorios.

Fotografía 3. Vista del muro perimetral del costado Norte

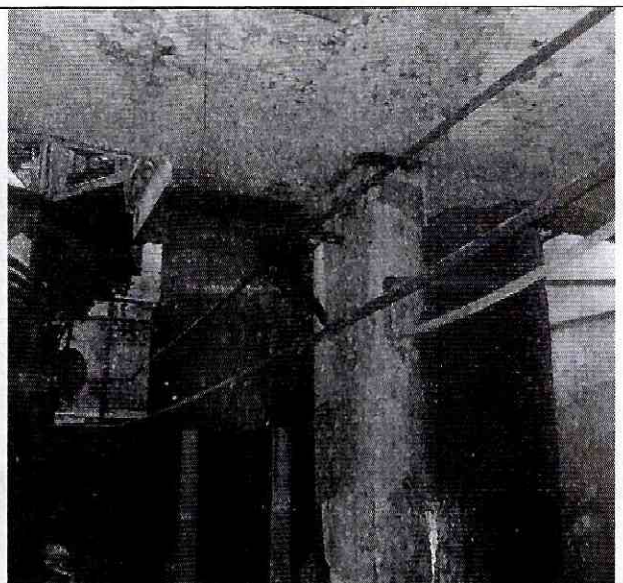
Fotografía 4. Vista de la columna y placa de contrapiso, área de reactores

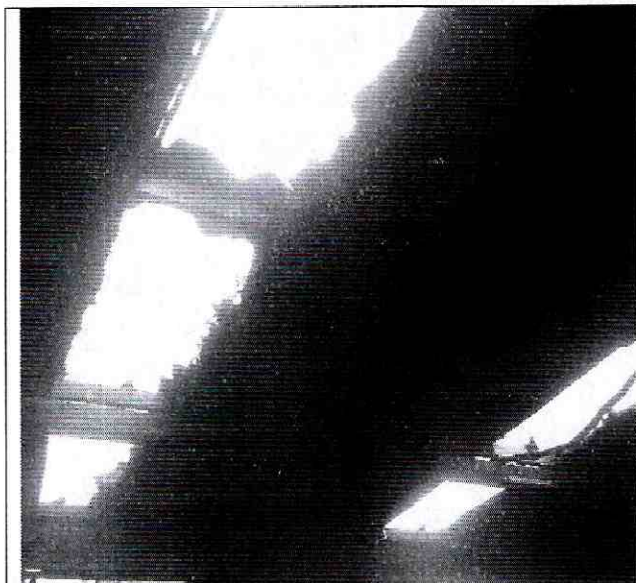
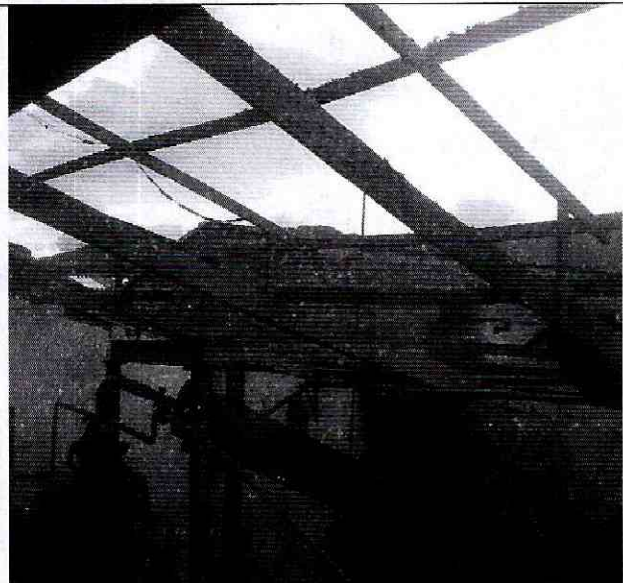
Debido a las altas temperaturas a las que fueron expuestos los elementos estructurales, muros de mampostería y cubierta, se presentan las afectaciones anteriormente mencionadas.

Fotografía 5. Área de la cubierta

Fotografía 6. Área de la cubierta

- Al responsable y/o responsables del predio de la Carrera 42B No 12-32, en el Sector Catastral Gorgonzola de la Localidad de Puente Aranda, acoger la recomendación de restricción de uso, hasta tanto se implementen las acciones pertinentes de reparación y reconstrucción que garanticen las condiciones de estabilidad estructural y funcionalidad del mismo.
- Al responsable y/o responsables del predio de la Carrera 42B No 12-32, en el Sector Catastral Gorgonzola de la Localidad de Puente Aranda, adelantar un estudio detallado de vulnerabilidad estructural, esto con el fin de establecer la capacidad y desempeño de la estructura en general, el cual permita determinar si se presentó alguna afectación a consecuencia de la conflagración y en el que se determine el tipo de intervención a implementarse en la estructura para llevarla a los niveles de
