DIAGNÓSTICO TÉCNICO DI-9327
SUBDIRECCIÓN DE ANÁLISIS DE RIESGOS Y EFECTOS DE CAMBIO CLIMÁTICO
COORDINACIÓN DE ASISTENCIA TÉCNICA
RADICADO IDIGER 2016ER5663 – 2016ER7167 EVENTO SIRE 3858387

DIRECCIÓN	Kilometro 5 Vía al Guavio	ÁREA DIRECTA	1400 m ²				
SECTOR CATASTRAL	Tibabita Rural I	POBLACIÓN ATENDIDA	12				
UPZ	09 – Bervernal.	FAMILIAS	2	ADULTOS	8	NIÑOS	4
LOCALIDAD	01 – Usaquén.	PREDIOS EVALUADOS	3				
COORDENADAS	N: 4° 45' 32.62" O: 74° 00' 57.24"	OFICIO REMISORIO	CR-24431.

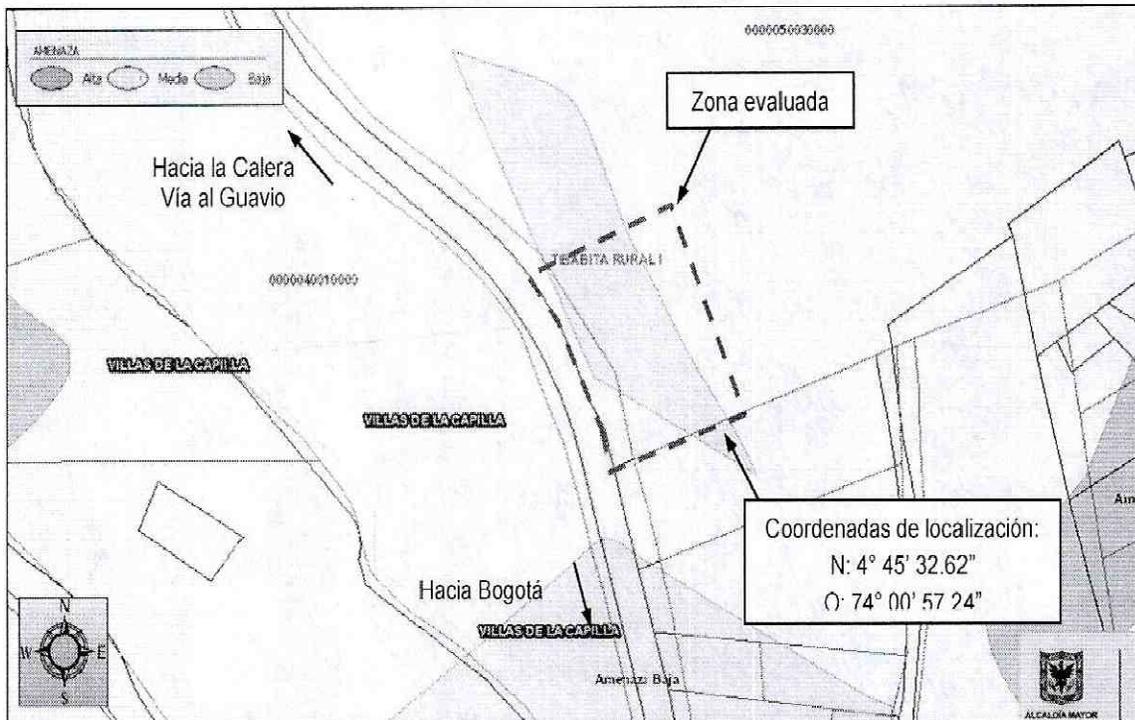
del Plan de Ordenamiento Territorial de Bogotá - POT (Decreto 190 de 2004, por el cual se compilan los decretos 619 de 2000 y 469 de 2003), presenta una categorización de amenaza media y baja por fenómenos de remoción en masa. (ver figura 1 y 2).

Figura 1. Ubicación y zonificación de amenaza media y baja por fenómenos de remoción en masa para el sector con coordenadas de localización N: 4° 45' 32.62" O: 74° 00' 57.24", en el Sector Catastral Tibabita Rural I de la Localidad Usaquén.

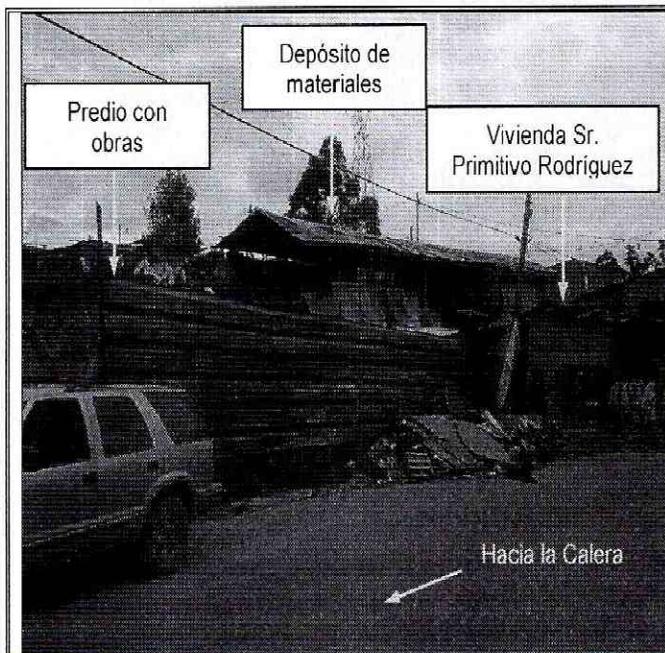
En atención a los radicados 2016ER5663 y 2016ER7167 y al evento SIRE 3858387, personal del Instituto Distrital de Gestión de Riesgos y Cambio Climático IDIGER, realizó visita técnica el día 20 de Abril de 2016, al sector con coordenadas de localización N: 4° 45' 32.62" O: 74° 00' 57.24", en el Sector Catastral Tibabita Rural I de la Localidad Usaquén, encontrando que corresponde a una zona de ladera con una pendiente cercana a los 20°, consolidada parcialmente a nivel urbanístico y con vías de acceso vehicular pavimentadas y sin pavimentar (*ver fotografía 1*).

Fotografía 1. Sector correspondiente al Km 1 vía al Guavio punto con coordenadas de localización N: 4° 45' 32.62" O: 74° 00' 57.24", en el Sector Catastral Tibabita Rural I de la Localidad Usaquén.

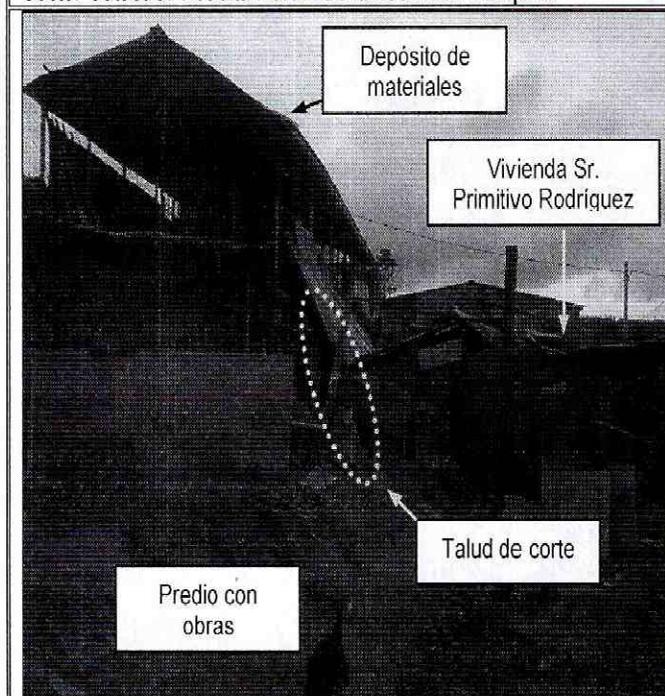
El depósito de materiales cuenta con una estructura de un (1) nivel, conformada por columnas metálicas y de madera y cubierta en tejas de zinc y fibrocemento soportadas por cerchas y correas metálicas (*ver fotografías 2 y 3*).

Entre el depósito de materiales y la vivienda del señor Primitivo Rodríguez (*ver figura 2, fotografía 3*), se ubica un talud de corte con pendiente de tendencia vertical y una altura de 3 m en una longitud de 15 m aproximadamente, sin medidas de contención ni sistemas para el manejo de aguas de escorrentía superficial y subsuperficial, generado posiblemente para el emplazamiento de la mencionada vivienda la cual se localiza hacia la parte baja del talud. Se identifica en el talud de corte mencionado, desprendimientos menores de material, afloramiento de aguas, aberturas en el terreno de 1 cm en longitudes entre 1 m y 1.5 m aproximadamente y abombamiento del material que conforma la cara del talud.

La vivienda del señor Primitivo Rodríguez, corresponde a una edificación prefabricada de un (1) nivel en láminas de concreto reforzado con cubierta en tejas de zinc y fibrocemento soportadas por correas de madera; vivienda que se distancia de la pata del talud en 30 cm aproximadamente y sobre la cual no se identificaron daños (*ver fotografías 1 y 3*).

Fotografía 3. Vista del depósito de materiales, la vivienda del señor Primitivo Rodríguez y el talud de corte entre dichos predios.

- La estabilidad y funcionalidad de la zona posterior del depósito de materiales del señor Jorge Rodríguez Vargas, ubicado en el sector con coordenadas de localización N: 4° 45' 32.62" O: 74° 00' 57.24", en el Sector Catastral Tibabita Rural I de la Localidad Usaquén, se encuentran comprometidas en la actualidad dada la posibilidad en el corto plazo de presencia de movimientos en masa desde los taludes de corte aledaños, lo cual podría favorecer el colapso de la estructura que conforma la zona posterior.

- La estabilidad y habitabilidad de la vivienda señor Primitivo Rodríguez, ubicada en el sector con coordenadas de localización N: 4° 45' 32.62" O: 74° 00' 57.24", en el Sector Catastral Tibabita Rural I de la Localidad Usaquén, se encuentran comprometidas en la actualidad dada la posibilidad en el corto plazo de presencia de movimientos en masa desde el talud de corte generado para el emplazamiento de la vivienda, así como por la posibilidad de colapso de la estructura posterior del depósito de materiales ubicado hacia la parte alta del talud ubicado entre dichos predios.

- Al responsable y/o responsables de la vivienda donde habita el señor Primitivo Rodríguez, ubicada en el sector con coordenadas de localización N: 4° 45' 32.62" O: 74° 00' 57.24", en el Sector Catastral Tibabita Rural I de la Localidad Usaquén, mantener la recomendación de evacuación hasta tanto se desarrollen las acciones que garanticen la estabilidad del talud de corte implementado para el emplazamiento de dicha vivienda.

- Al responsable y/o responsables del depósito administrado por el señor Jorge Rodríguez Vargas, ubicado en el sector con coordenadas de localización N: 4° 45' 32.62" O: 74° 00' 57.24", en el Sector Catastral Tibabita Rural I de la Localidad Usaquén, mantener la recomendación de restricción de uso de la zona posterior hasta tanto se desarrollen las acciones que garanticen la estabilidad del talud de corte desarrollado el predio del costado noroccidental, así como del talud de corte ubicado entre el mencionado predio y el predio donde se ubica la vivienda del señor Primitivo Rodríguez

- Al responsable y/o responsables de la vivienda donde habita el señor Primitivo Rodríguez, ubicada en el punto con coordenadas de localización N: 4° 45' 32.62" O: 74° 00' 57.24", en el Sector Catastral Tibabita Rural I de la Localidad Usaquén, implementar medidas de contención y/o protección del taludes de corte implementado al parecer para el emplazamiento de la vivienda. Dichas acciones deben desarrollarse con el apoyo de personal idóneo, garantizando que se cumplan los requerimientos establecidos en el Decreto No. 926 del 19 de marzo de 2010 y el Decreto 340 del 13 de Febrero de 2012, Reglamento Colombiano de Construcción Sismo Resistente NSR-10 de acuerdo con la normatividad vigente y para lo cual deberán tramitarse los permisos y licencias respectivas.

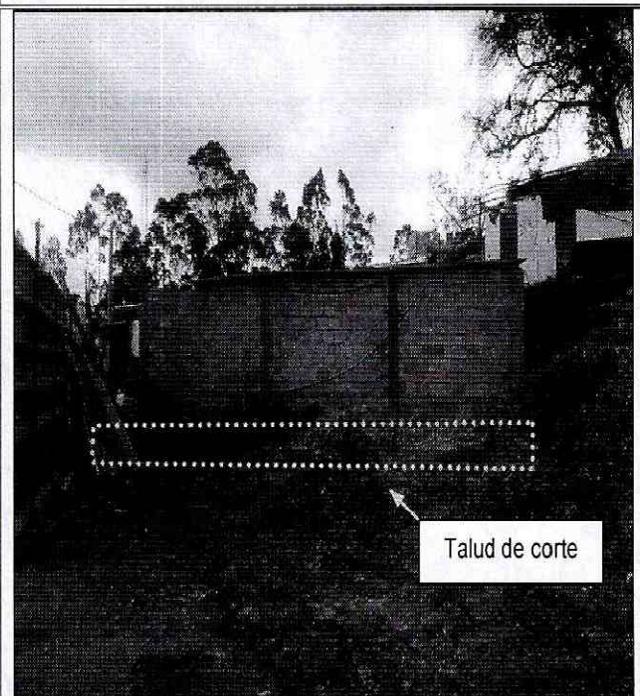
Hacia el costado noroccidental del predio donde se desarrollan labores de excavación y obras de contención, se ubica una vivienda de un (1) nivel construida bajo un sistema estructural en mampostería parcialmente confinada con cubierta en tejas de zinc y fibrocemento soportadas por correas de madera, la cual presenta deficiencias constructivas relacionadas con la carencia y/o continuidad de elementos de confinamiento tipo vigas y columnas, sobre la cual no se identificaron daños tales como grietas, deformaciones y/o pérdida de verticalidad sobre

los elementos que la conforman. Se observa que producto de las excavaciones se generó al costado suroriental de la vivienda mencionada un talud de corte con pendiente de tendencia vertical, con una altura de 0.8 m en una longitud de 8 m aproximadamente, quedando hacia la parte alta del mismo la cimentación que hace parte de dicha vivienda (*ver fotografías 4*).

Fotografía 4. Vista de la vivienda donde habita la señora Marlen Rodríguez al costado Noroccidental del predio donde se desarrollan intervenciones de obra. Se observa el talud de corte.

- La estabilidad y habitabilidad de la vivienda de la señora Marlen Rodríguez Rojas, ubicada al costado noroccidental del predio en donde se desarrollan intervenciones de construcción en el punto con coordenadas de localización N: 4° 45' 32.62" O: 74° 00' 57.24", en el Sector Catastral Tibabita Rural I de la Localidad Usaquén, no se encuentran comprometidas en la actualidad, dado que no se identificaron condiciones en el terreno donde se emplaza que manifiesten la posibilidad de ocurrencia de movimientos en masa, sin embargo dadas las deficiencias constructivas que presenta es posible que ante la presencia de cargas dinámicas como por ejemplo un sismo pueda presentar afectaciones, situación que con base en la inspección visual no es posible precisar.

- Al responsable y/o responsables de la vivienda donde habita la señora Marlen Rodríguez Rojas, ubicada al costado noroccidental del predio en donde se desarrollan intervenciones de construcción en el punto con coordenadas de localización N: 4° 45' 32.62" O: 74° 00'

57.24", en el Sector Catastral Tibabita Rural I de la Localidad Usaquén, implementar acciones para el mantenimiento, mejoramiento y/o reforzamiento de la edificación, garantizando que se cumplan los requerimientos establecidos en el Decreto No. 926 del 19 de marzo de 2010 y el Decreto No. 340 del 13 Febrero de 2012, Reglamento Colombiano de Construcción Sismo Resistente NSR-10 de acuerdo con la normatividad vigente, con el ánimo de garantizar durante la vida útil las condiciones más adecuadas para su uso.
