ALCALDIA MAYOR DE BOGOTÁ D.C. ESPESIFICAR Escuela de Especialización en Gestión de Riesgos y Cambio Climático	<b>DIAGNÓSTICO TÉCNICO</b>	Código:	GAR- FT - 03
		Versión:	03
		Fecha de revisión:	01/10/2014

**DIAGNÓSTICO TÉCNICO DI - 9333**  
**SUBDIRECCIÓN DE ANÁLISIS DE RIESGOS Y EFECTOS DEL CAMBIO CLIMÁTICO**  
**COORDINACIÓN DE ASISTENCIA TÉCNICA**  
**RADICADO IDIGER No 2016ER6485**

El día 09 de Junio de 2016, personal del IDIGER, realizó visita al sector donde se localiza el predio de la Carrera 90 N° 6 A - 98, en el Sector Catastral Tintala 006516 de La Localidad de Kennedy, encontrando que se ubica en una zona consolidada, con vías de acceso pavimentadas y servicios públicos básicos, sector en el cual se identifican bloques de apartamentos construidos en mampostería semi-confinada y pórticos en concreto con cubierta en concreto o tejas de Fibrocemento.

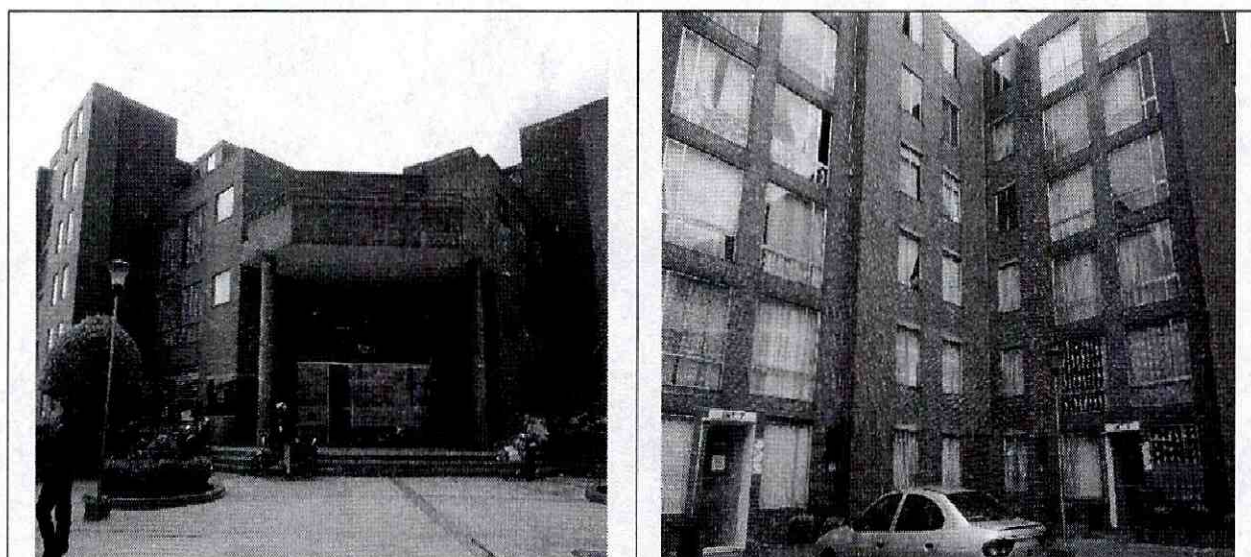
En el predio de la Carrera 90 N° 6 A - 98, se emplaza el conjunto residencial Agrupación Santafé del Tintal Supermanzana 3 Etapa 1, el cual está constituido por 24 bloques de 5 y 6 niveles construidos en mampostería estructural con bloques de concreto, placas de entepiso en concreto y cubierta en teja de fibra-cemento. En el primer piso del conjunto se encuentra el parqueadero del mismo, zonas comunes, jardines, portería y oficina de administración. La edad estimada de construcción del conjunto es mayor a 15 años. (Ver Fotografías 1 y 2)

Fotografías 1 y 2: Vista de la entrada y parte interior del Conjunto Residencial Agrupación Santafé del Tintal Supermanzana 3 Etapa 1

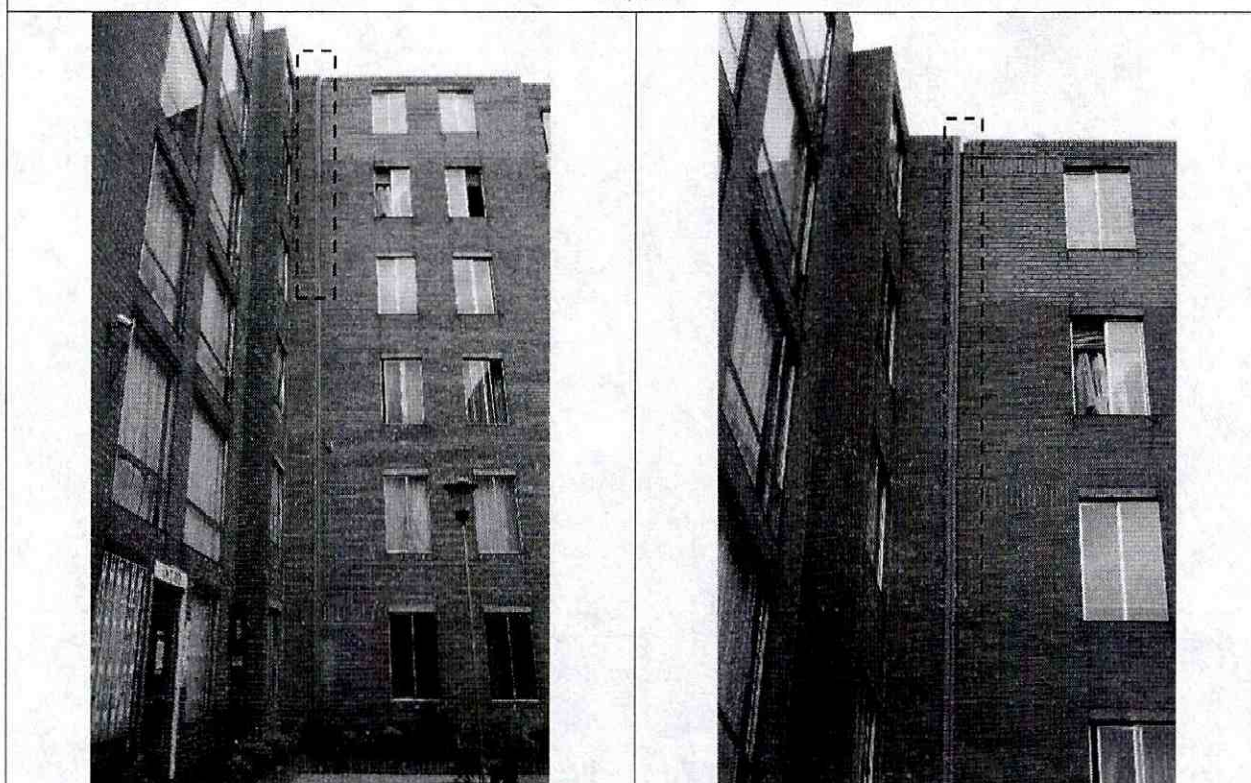
En cuanto a la dilatación observada entre los Bloques 20 y 21, los responsables del conjunto indican que ésta se presenta hace más de 3 años y que presenta una abertura de 16 cm en la parte superior de los bloques la cual ha permanecido estable. Los residentes de los Bloques 20 y 21 no reportan afectaciones en sus apartamentos e excepción de los propietarios del apartamento 101 del Bloque 21 que presenta una fisura escalonada con comportamiento estable. (Ver Fotografías 3, 4, 5, 6, 7 y 8)

Fotografías 3 y 4: Dilatación observada entre los Bloques 20 y 21. La apertura de esta dilatación es de 16 cm medidos en la parte superior de ambos bloques.

- A la Administración, Consejo de Copropietarios y habitantes del conjunto residencial Agrupación Santafé del Tintal Supermanzana 3 Etapa 1, predio de la Carrera 90 No. 6 A - 98, en el Sector Catastral Tintala 006516 de la Localidad de Kennedy, realizar un estudio de vulnerabilidad sísmica y de interacción suelo – estructura de los bloques 7, 8 20 y 21 que permita definir con exactitud las causas de las afectaciones reportadas. Estos estudios deberán ser realizados por personal técnicamente idóneo y garantizando que se cumplan los requerimientos establecidos en el Decreto No. 926 del 19 de marzo de 2010 y el Decreto No. 340 del 13 Febrero de 2012, Reglamento Colombiano de Construcción Sismo Resistente NSR-10 de acuerdo con la normatividad vigente. Las recomendaciones técnicas que se deriven de dichos estudios deberán ser acogidas e implementadas para garantizar la estabilidad de los bloques mencionados.

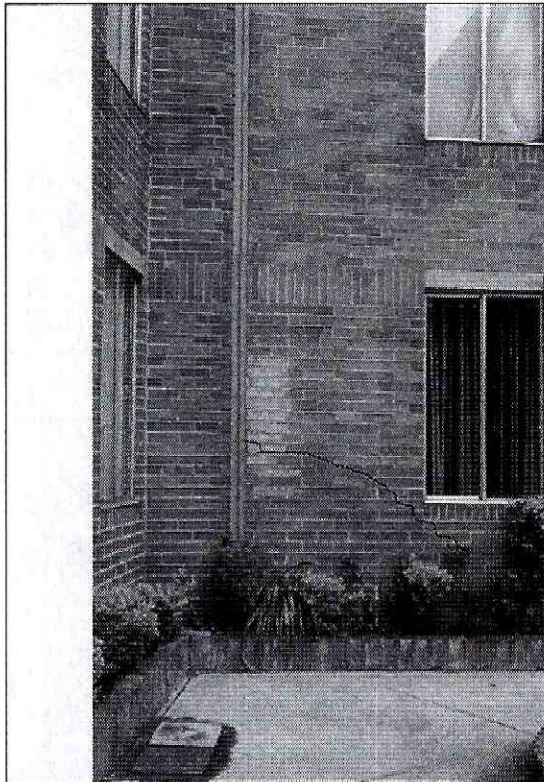
Fotografía 5: Afectaciones del apartamento 101 del Bloque 21

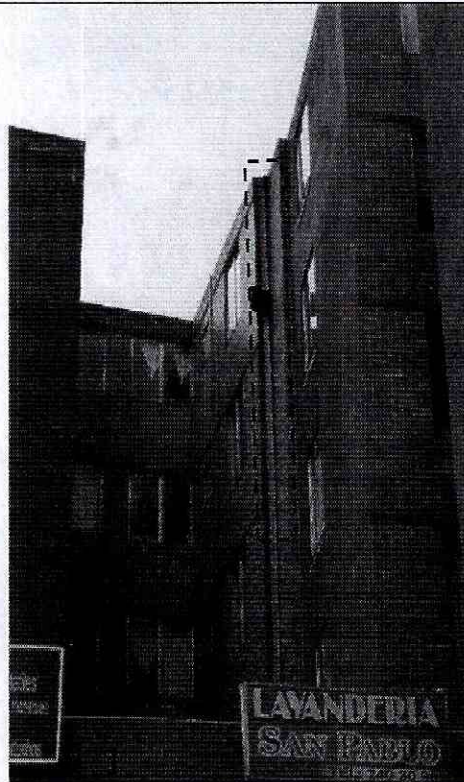
Fotografía 6: Dilatación observada entre los Bloques 20 y 21. La apertura de esta dilatación es de 16 cm medidos en la parte superior de ambos bloques

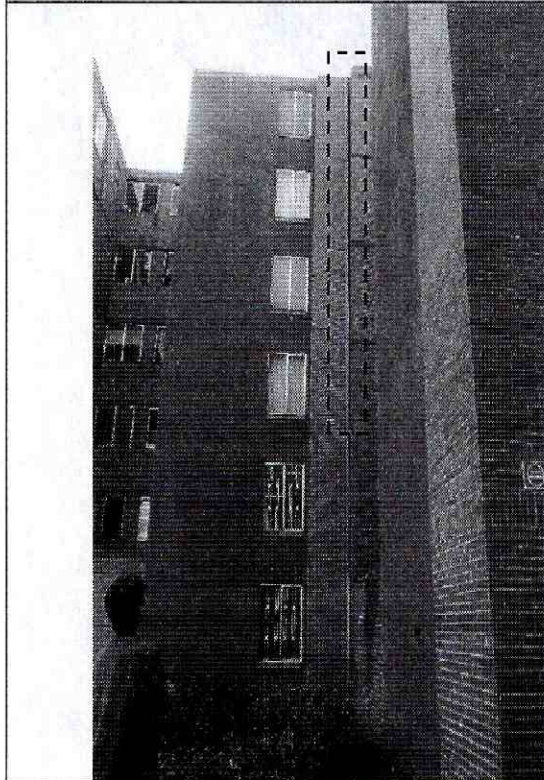
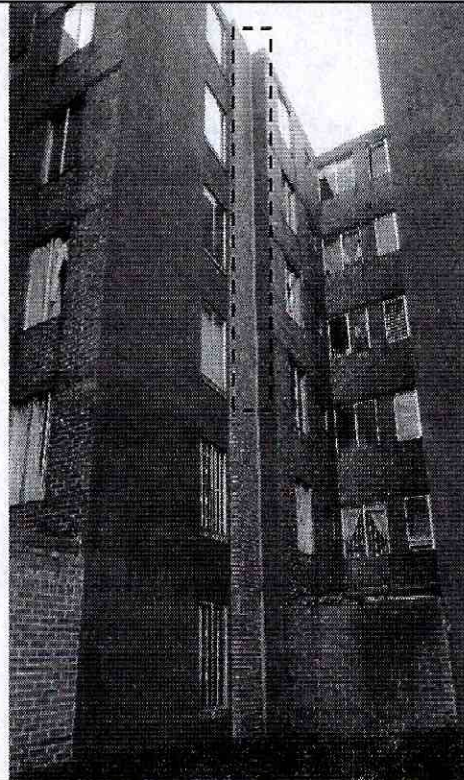
Al interior del predio se realiza verificación de manera general, donde no se evidencian afectaciones de los elementos estructurales que conforman la estructura de los bloques del conjunto. Sin embargo, los responsables del conjunto manifiestan se observa dilatación entre los bloques 7 y 8 y entre los bloques 20 y 21. La dilatación entre los Bloques 7 y 8 se observa desde hace un año y medio y de acuerdo a lo informado por los responsables del predio, se encuentra estable. Las mediciones realizadas en la cubierta advierten que la apertura es de 9 cm. Ninguno de los residentes de los apartamentos que componen los Bloques 7 y 8 han manifestado que sus inmuebles presenten daños o afectaciones.

Fotografías 7 y 8: Dilatación observada entre los Bloques 7 y 8. La apertura de esta dilatación es de 9 cm medidos en la parte superior de ambos bloques.
