DIAGNÓSTICO TÉCNICO	Código:	GAR- FT - 03
		Versión:	03
		Fecha de revisión:	01/10/2014

DIAGNÓSTICO TÉCNICO DI - 9338
SUBDIRECCIÓN DE ANÁLISIS DE RIESGOS Y EFECTOS DEL CAMBIO CLIMÁTICO
COORDINACIÓN DE ASISTENCIA TÉCNICA
RADICADO IDIGER No 2016ER8842, 2016ER9306 y 2016ER8991

DIRECCIÓN	Cruce de la Quebrada Yomasa entre las Carreras 3 B y 3 A BIS	ÁREA DIRECTA	5000 m ²			
BARRIO	Marichuela	POBLACIÓN ATENDIDA	300			
UPZ	58 – Comuneros	FAMILIAS	50	ADULTOS	170	NIÑOS 130
LOCALIDAD	5 – Usme	PREDIOS EVALUADOS	0			
CHIP	AAA0024TWNX y otros	OFICIO REMISORIO	CR-24544

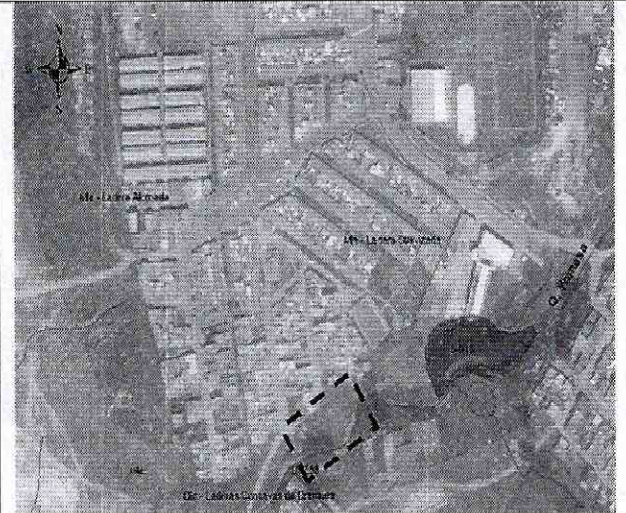
En forma local, se observa que el material que compone los márgenes corresponde a depósitos de terraza aluvial y suelo transportado (Ver Figura 2) y la geomorfología de la zona corresponde a laderas cóncavas de drenajes (Dic) (Ver Figura 3)

Figura 3. Geomorfología del sector enmarcado entre la Carreras 3 B y 3 A Bis a lo largo de la Quebrada Yomasa, en el Barrio Marichuela de la Localidad de Usme (Imagen tomada de "Zonificación de riesgo por movimientos de remoción en masa en 101 barrios de la localidad de Usme" – Fopae 1998).

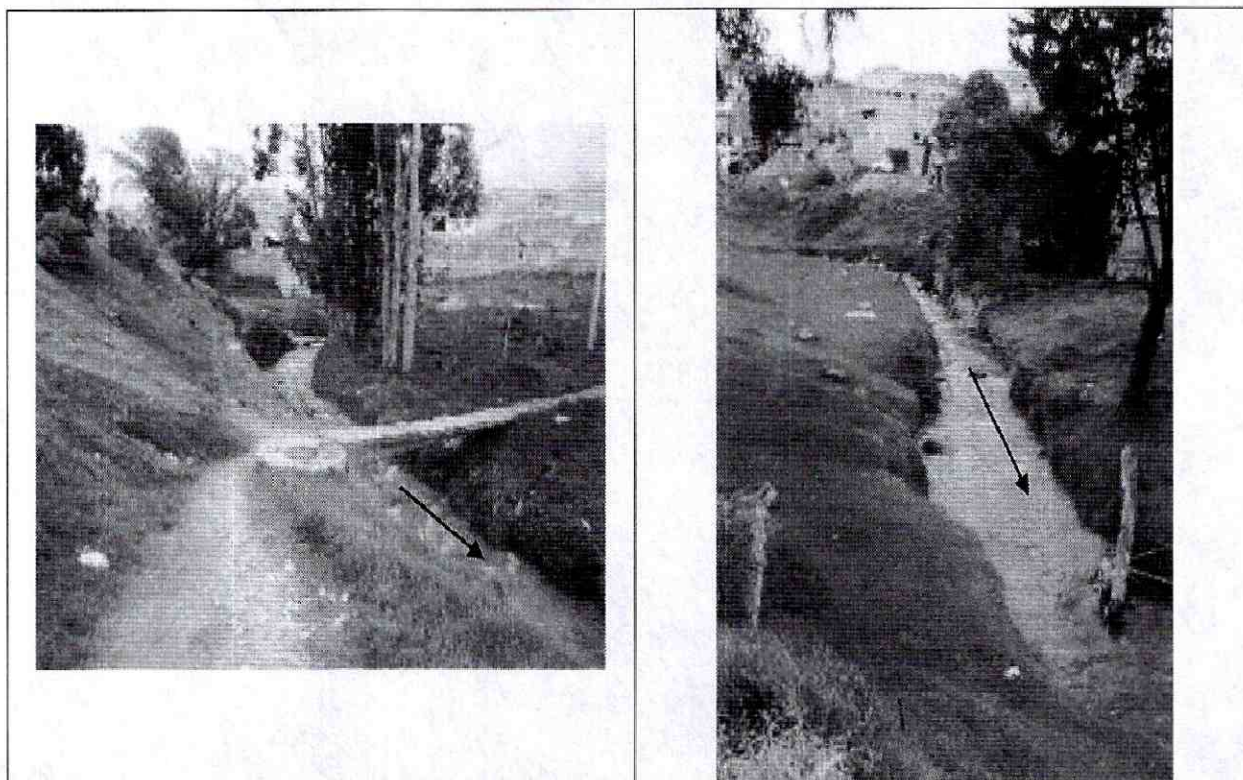
En el sector enmarcado entre la Carreras 3 B y 3 A Bis a lo largo de la Quebrada Yomasa, en el Barrio Marichuela se realizó verificación de las condiciones de socavación y desestabilización de la Quebrada así como también de las condiciones de los pozos de inspección del tendido hidráulico que se encuentra en el talud de la margen derecha de la quebrada. En la zona observada se encuentra que el cauce presenta una geomorfología rectilínea con sectores de meandros y curvas, lo cual indica que corresponde a una corriente de alta energía y gran capacidad erosiva. (Ver Fotografías 1 y 2)

Fotografías 1 y 2: Vista del sector enmarcado entre la Carreras 3 B y 3 A Bis a lo largo de la Quebrada Yomasa, en el Barrio Marichuela de la Localidad de Usme.

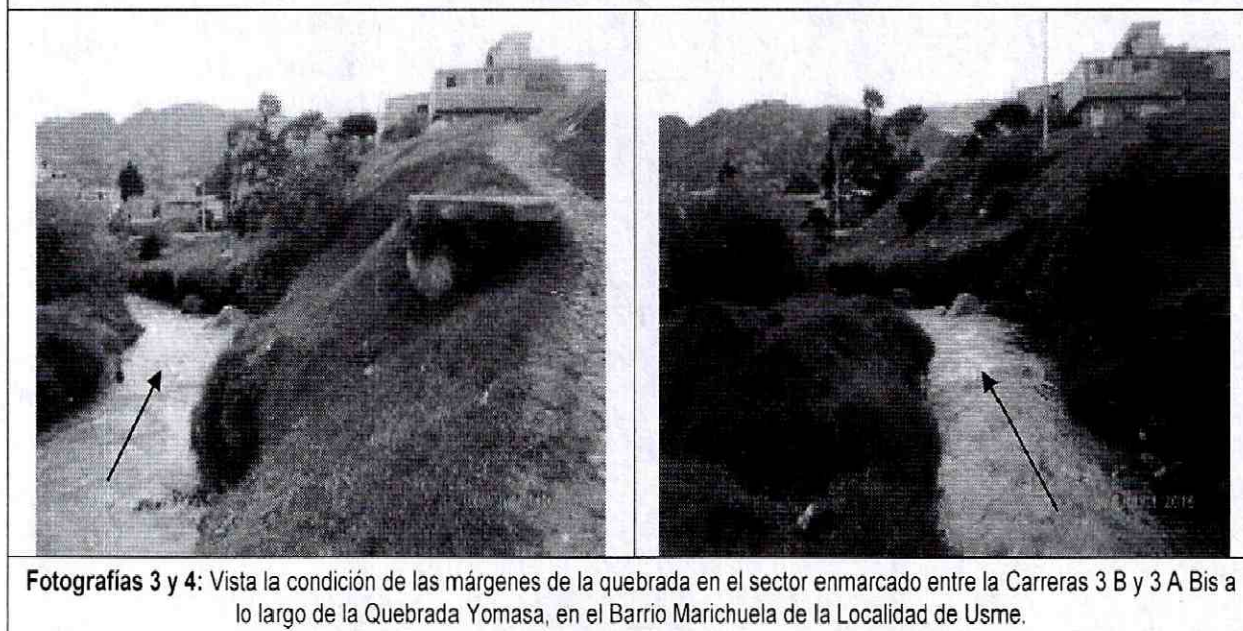
El Cauce transcurre a lo largo de un valle con taludes en la margen derecha de pendientes entre 6% y 15% recubiertos pastos naturales y algunos eucaliptos de más de 12 m de altura dispuestos en forma aislada. En cuanto a su margen izquierda se encuentran taludes de pendientes entre 2% y 3% recubiertos con pastos naturales, eucaliptos y asentamientos de viviendas. Aguas arriba del cruce de la quebrada con la Carrera 3 A Bis se observa que cauce tiene una pendiente longitudinal menor al 1%, sin embargo a partir de este punto la pendiente cambia gradualmente hasta alcanzar 3% por lo que la velocidad aumenta considerablemente. (Ver Fotografías 3 y 4)

Fotografías 3 y 4: Vista la condición de las márgenes de la quebrada en el sector enmarcado entre la Carreras 3 B y 3 A Bis a lo largo de la Quebrada Yomasa, en el Barrio Marichuela de la Localidad de Usme.

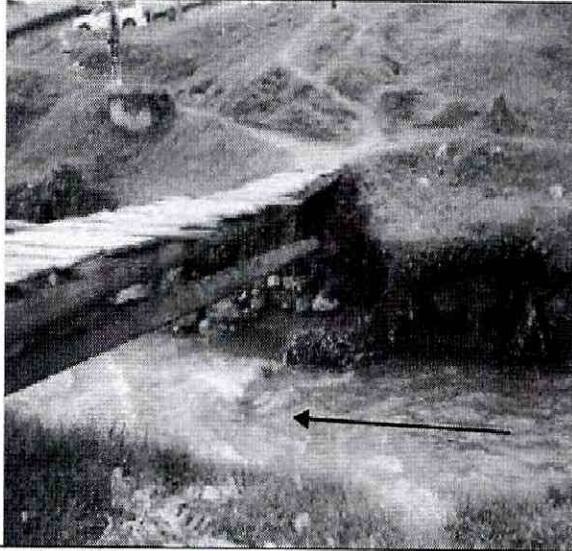
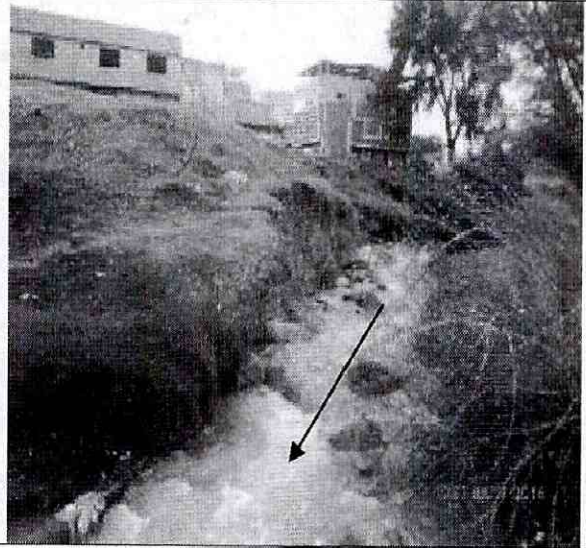
En el recorrido no se observaron procesos de remoción en masa diferentes a los que surgen como consecuencia natural de la dinámica del cauce. La revisión histórica del comportamiento hidráulico de la quebrada mediante imágenes satelitales desde el año 2000, permiten concluir que el cauce es estable y no ha presentado procesos de remoción en masa visibles en el tramo de análisis. (Ver Figuras 3, 4, 5, 6, 7 y 8 y Fotografías 5, 6, 7 y 8)

Fotografías 5 y 6: Procesos de remoción menores que son el resultado natural de la dinámica de la corriente

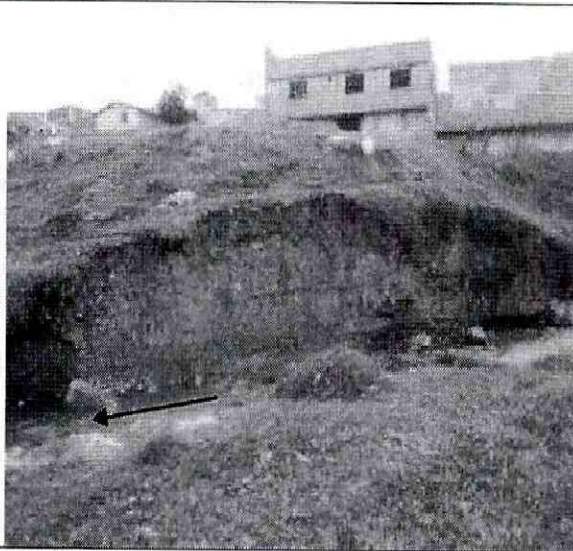
Fotografía 7: Procesos de remoción menores que son el resultado natural de la dinámica de la corriente

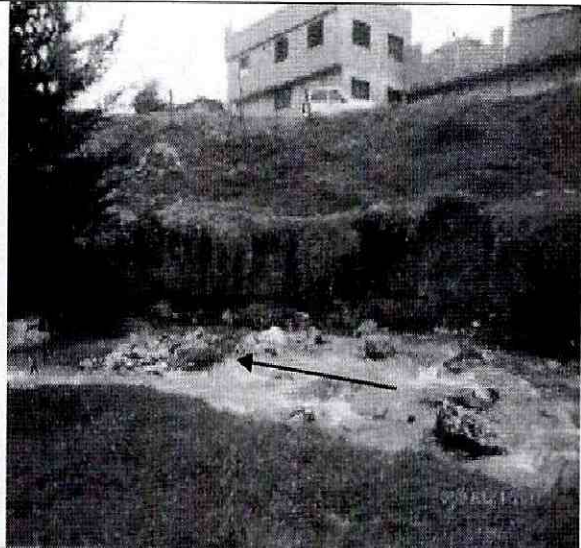
Fotografía 8: Procesos de remoción menores que son el resultado natural de la dinámica de la corriente

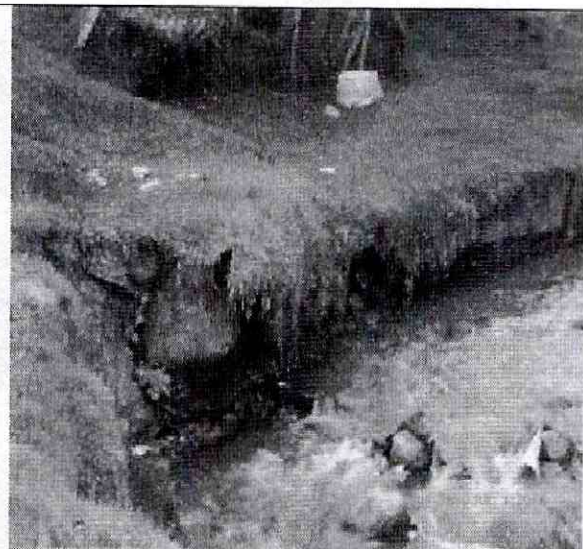
Durante la visita se observa que en el margen derecho de la quebrada se encuentra un tendido hidráulico el cual es evidente por las tapas de los pozos de inspección que se encuentran cada 200 o 300 m. A la altura del cruce de Quebrada Yomasa con la Carrera 3 A Bis se observa un pozo de inspección totalmente expuesto por la dinámica fluvial de la quebrada. Dadas las condiciones actuales del pozo, se puede indicar que éste no se encuentra en uso, sin embargo los residentes de la zona manifiestan la emisión de malos olores y aguas negras a través de este. (Ver Fotografías 9 y 10)

Fotografía 10: Pozo de inspección que se encuentra dispuesto en el cauce activo de la corriente.

- A la Empresa de Acueducto y Alcantarillado de Bogotá ejecutar las acciones requeridas que permitan garantizar la estabilidad del tendido hidráulico que se encuentra en la margen derecha de la Quebrada Yomasa, en el Barrio Marichuela de la Localidad de Usme, de conformidad a lo establecido en el Acuerdo 01 de 2002 *"Por el cual se reforman los Estatutos de la Empresa de Acueducto y alcantarillado de Bogotá-ESP"*. *"Artículo 3º - Objeto. Corresponde a la EAAB – ESP la prestación de los servicios públicos esenciales domiciliarios de acueducto y alcantarillado en el área de jurisdicción del Distrito capital de Bogotá. (...). En cumplimiento de su objeto, la EAAB – ESP, desarrollará las siguientes obras principales: (...)*
