**DIAGNÓSTICO TÉCNICO – DI-9339**  
**SUBDIRECCIÓN DE ANÁLISIS DE RIESGOS Y EFECTOS DE CAMBIO CLIMÁTICO**  
**COORDINACIÓN DE ASISTENCIA TÉCNICA**  
**EVENTO SIRE 3981870**

<b>DIRECCIÓN</b>	Diagonal 69R Sur No 18N-06	<b>ÁREA DIRECTA</b>	700 m <sup>2</sup>			
<b>BARRIO</b>	Villas Del Diamante	<b>POBLACIÓN ATENDIDA</b>	610			
<b>UPZ</b>	67 – Lucero	<b>FAMILIAS</b>	<b>ADULTOS</b>	30	<b>NIÑOS</b>	580
<b>LOCALIDAD</b>	19 – Ciudad Bolívar	<b>PREDIOS EVALUADOS</b>	1			
<b>CHIP</b>	AAA0047ZLBS	<b>OFICIO REMISORIO</b>	CR-24466

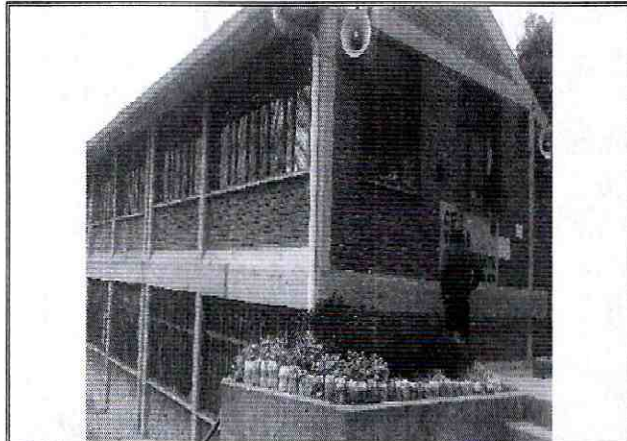
<b>Foto No. 1.</b> Vista general del Bloque costado Norte	<b>Foto No. 2.</b> Fisuras en placa de contrapiso

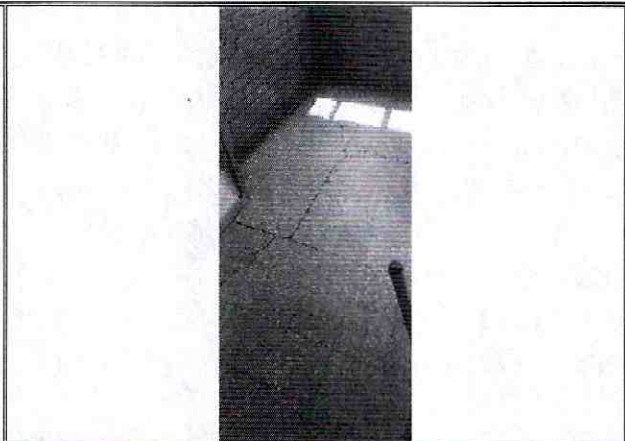
En el bloque del costado Noreste se evidencian fisuras de aproximadamente 2 milímetros de abertura y 3 metros de longitud en las placas de contrapiso y en muros de mampostería, en la edificación 1 (Ver figura 2) de este bloque, se presentan asentamientos diferenciales que están generando el desprendimiento o separación entre las dos edificaciones, así como, el fracturamiento de la viga de cimentación de dicha edificación. Asimismo, la cubierta del bloque presenta pandeo y falla en los elementos que la soporta.

- A la Secretaria de Educacion del Distrito, realizar las acciones pertinentes al mantenimiento, mejoramiento y/o reforzamiento de la Sede B de la Institución Educativa Distrital Confederación Brisas del Diamante, ubicada en la Diagonal 69R Sur No 18N-06, Barrio Villas del Diamante de la Localidad de Ciudad Bolívar, con el propósito de garantizar durante la vida útil de los inmuebles y las condiciones adecuadas para su uso.
- A la Secretaria de Educacion del Distrito, en caso de requerirse un analisis detallado y minucioso de las causas, daños y/o afectaciones que pudieren estarse presentando en la edificaciones emplazadas en la Diagonal 69R Sur No 18N-06, Barrio Villas del Diamante de la Localidad de Ciudad Bolívar, realizar un estudio donde se analice de manera integral la vulnerabilidad estructural (interacción suelo-estructura), de tal forma que permita establecer

la(s) causa(s) detonante(s) de las mismas y determine el tipo de intervención que debe implementarse en la edificaciones para llevarla a los niveles de seguridad requeridos. Acciones que se deben adelantar con el apoyo de personal idóneo, garantizando que se cumplan los requerimientos establecidos por la ley, para lo cual se deben tramitar los permisos y licencias respectivos.

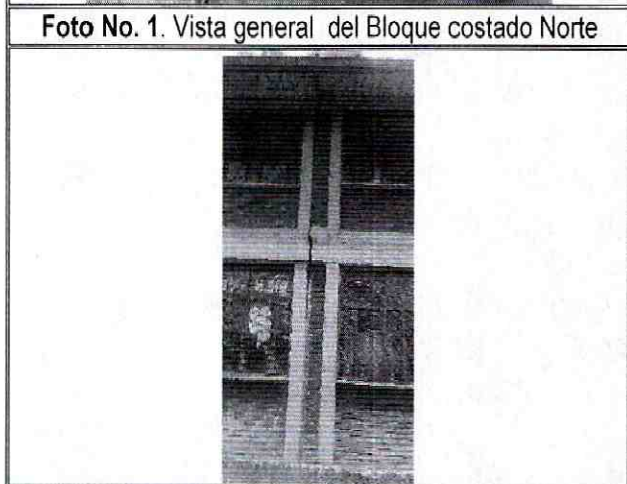
<b>Foto No. 3.</b> Vista de la dilatación	<b>Foto No. 4.</b> Vista de la viga de cimentación
