DIAGNÓSTICO TÉCNICO – DI- 9342
SUBDIRECCIÓN DE ANÁLISIS DE RIESGOS Y EFECTOS DE CAMBIO CLIMÁTICO
COORDINACIÓN DE ASISTENCIA TÉCNICA
RADICADO IDIGER 2016ER7333

DIRECCIÓN	Carrera 69 B N° 24-10	ÁREA DIRECTA				21000m ²	
SECTOR CATASTRAL	La Esperanza	POBLACIÓN ATENDIDA				1400	
UPZ	110 – Ciudad Salitre Occidental	FAMILIAS	350	ADULTOS	1000	NIÑOS	400
LOCALIDAD	9-Fontibón	PREDIOS EVALUADOS		1			
CHIP	AAA0075CYZM	OFICIO REMISORIO		CR-24470

El predio de la Carrera 69 B N° 24-10 en el Sector Catastral La Esperanza de la Localidad de Fontibón, de acuerdo con el plano normativo del Plan de Ordenamiento Territorial de Bogotá – POT

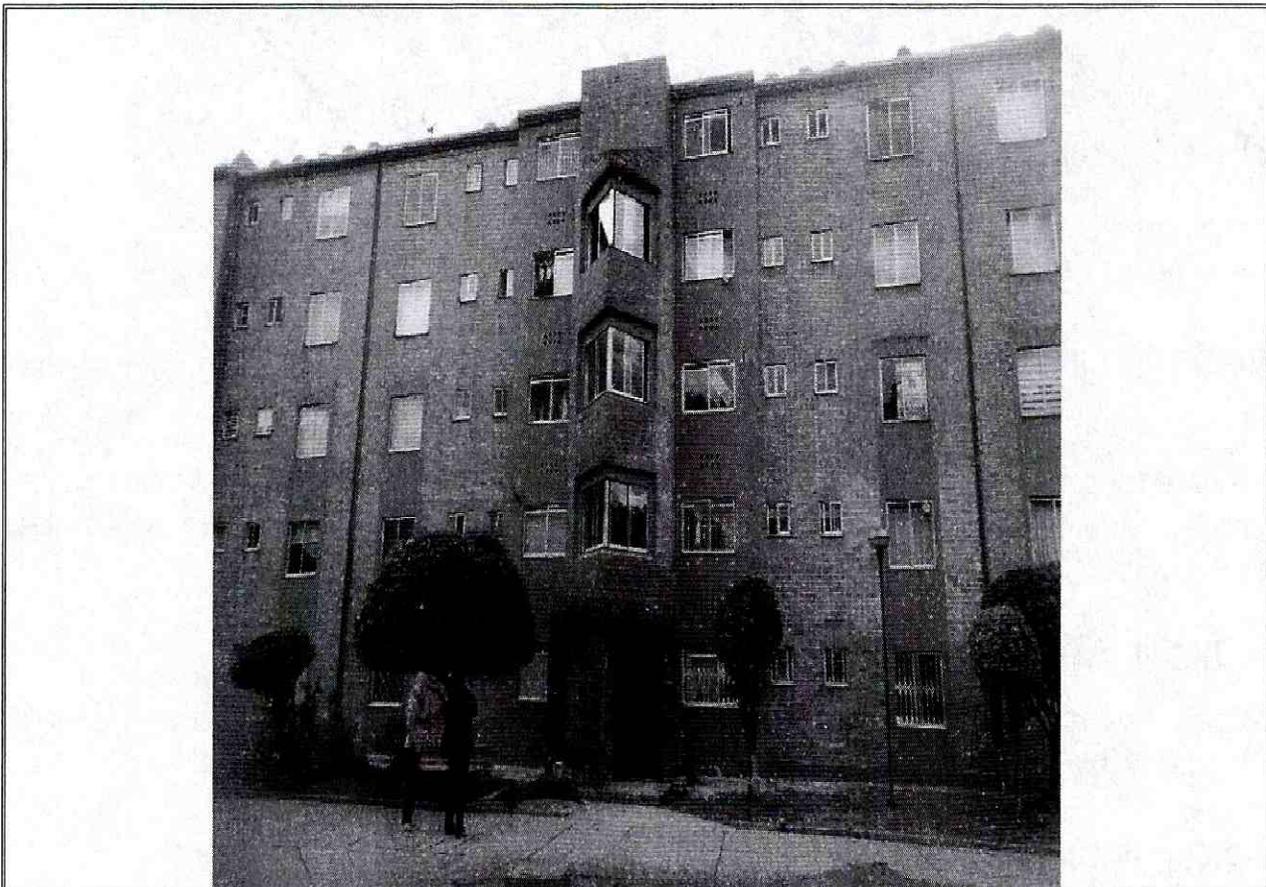
perimetrales y divisorios humedades que están generando desprendimiento en el revestimiento (pañete y pintura) y mínimas fisuras por el deterioro del mismos; afectaciones que pueden estar asociadas a la carencia de sistemas de manejo de aguas escorrentía superficial en la zona verde adyacente, que se ubican a 2 m de las torres (ver fotografía 1 y 2).

Fotografía 1. Vista de la fachada del Conjunto Residencial Alcaparros de Sauzalito, ubicado en la Carrera 69 B N° 24-10, de la Localidad de Fontibón.

- A los responsables y/o propietarios de las edificaciones emplazadas en el predio de la Carrera 69 B N° 24-10 de la Localidad de Fontibón, implementar las acciones pertinentes de mantenimiento y mejoramiento que hayan a lugar, con el propósito de garantizar durante la vida útil de los inmuebles, las condiciones adecuadas para su uso.
- Teniendo en cuenta que las afectaciones evidenciadas en el apartamento 102, puede estar asociados a filtraciones provenientes de la zona verde existente. Se recomienda a la administración del predio de la Carrera 69 B N° 24-10, implementar sistemas para el manejo de las aguas superficiales de dichas áreas, de tal manera que se garantice la funcionalidad de las zonas comunes.
