DIAGNÓSTICO TÉCNICO – DI-9347
SUBDIRECCIÓN DE ANÁLISIS DE RIESGOS Y EFECTOS DE CAMBIO CLIMÁTICO
COORDINACIÓN DE ASISTENCIA TÉCNICA
RADICADO IDIGER 2016ER7081

DIRECCIÓN	Calle 90 # 11 – 44	ÁREA DIRECTA	0.05 Ha				
SECTOR	El Chicó	POBLACIÓN ATENDIDA	50				
UPZ	97 – Chicó Lago	FAMILIAS	50	ADULTOS	50	NIÑOS	0
LOCALIDAD	2 – CHAPINERO	PREDIOS EVALUADOS	1				
CHIP	AAA0096MDOE	OFICIO REMISORIO	CR-24493

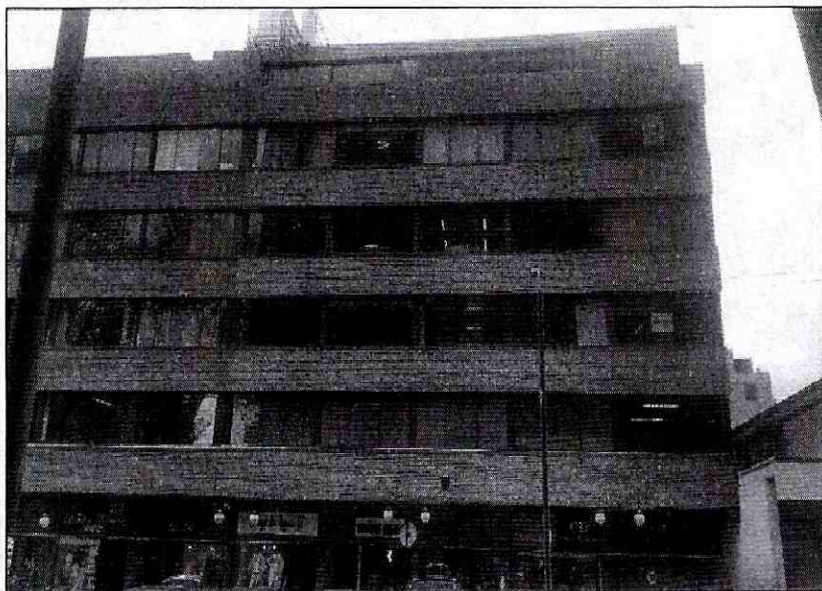
En el predio en evaluación se emplaza una edificación de seis (6) niveles y sótano construida hace más de 30 años, cuyo sistema estructural está conformado por pórticos de concreto reforzado con placa de entrepiso y contrapiso del mismo material; La visita fue atendida por el señor Eduardo Estellabatti Ponce permitiendo el acceso a los interiores 101 y 102, al sótano y a las zonas comunes del edificio. El uso predominante de la edificación es comercial. Las características del inmueble se pueden apreciar en la fotografía 1.

Fotografía 1. Vista general del inmueble ubicado en la Calle 90 # 11 – 43.

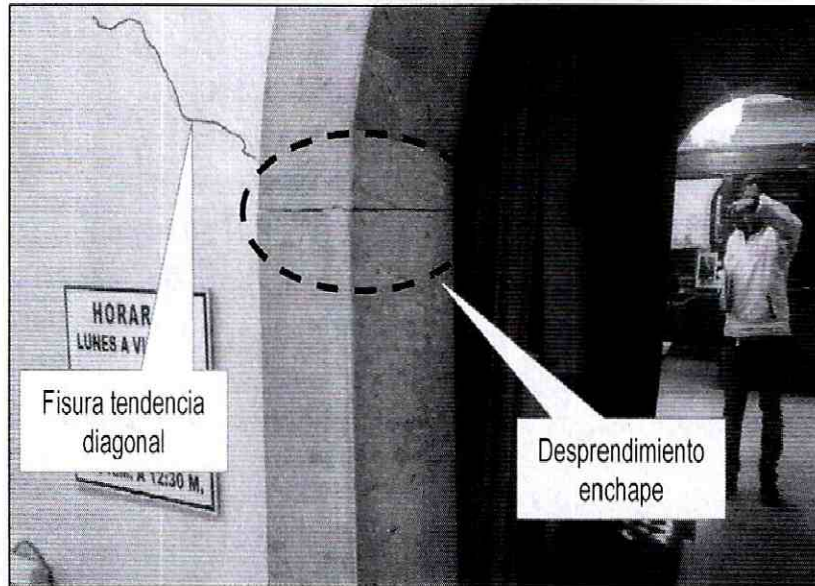
En los interiores 101 y 102 donde opera la sastrería Stellabatti se observan fisuras diagonales y verticales en los muros del costado norte del inmueble. Se presentan grietas con aberturas de 10 a 15 mm de ancho y 2 metros de longitud, las cuales evidencian mal comportamiento estructural de los muros de este nivel. Los elementos de enchape de los baños están fracturados debido a las grietas de estos muros. Adicionalmente, el sótano presenta fractura en la placa de contrapiso probablemente debido a los asentamientos sufridos por la edificación. Los daños mencionados anteriormente, según el señor Eduardo Stellabatti, iniciaron en el año 2014, sin embargo, esta situación no es posible confirmar con una inspección visual.

Fotografía 2. Fisura con tendencia diagonal y desprendimiento del enchape

- Al responsable y/o responsables del inmueble emplazado en el predio ubicado en la Calle 90 # 11 – 44, en el Sector Catastral El Chicó, de la Localidad de Chapinero, realizar un estudio de vulnerabilidad estructural e interacción suelo estructura, que permita establecer las causas detonantes de los procesos de agrietamiento y asentamiento e identifique el nivel de daño que dicha estructura presenta; estudios que deberán determinar los tipos de intervenciones a implementarse con el fin de reparar y llevar la estructura a los niveles de seguridad requeridos, garantizando que se cumplan los requerimientos establecidos en la Ley 400 de 1997 en el Decreto No. 926 del 19 de marzo de 2010, Reglamento Colombiano de Construcción Sismo Resistente NSR-10, de acuerdo con la normatividad vigente, para lo cual se deben tramitar los permisos y licencias respectivos.

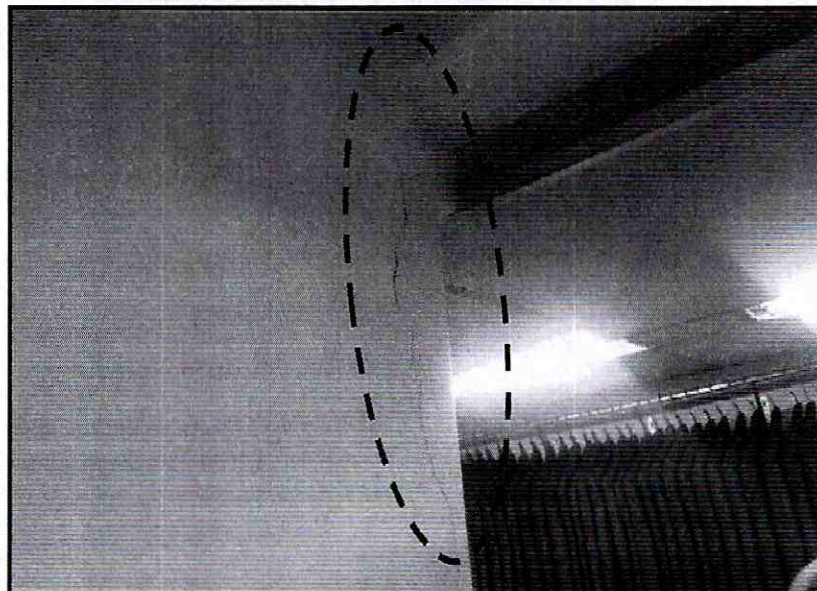
Fotografía 3. Fisuras en muro en el interior del primer piso

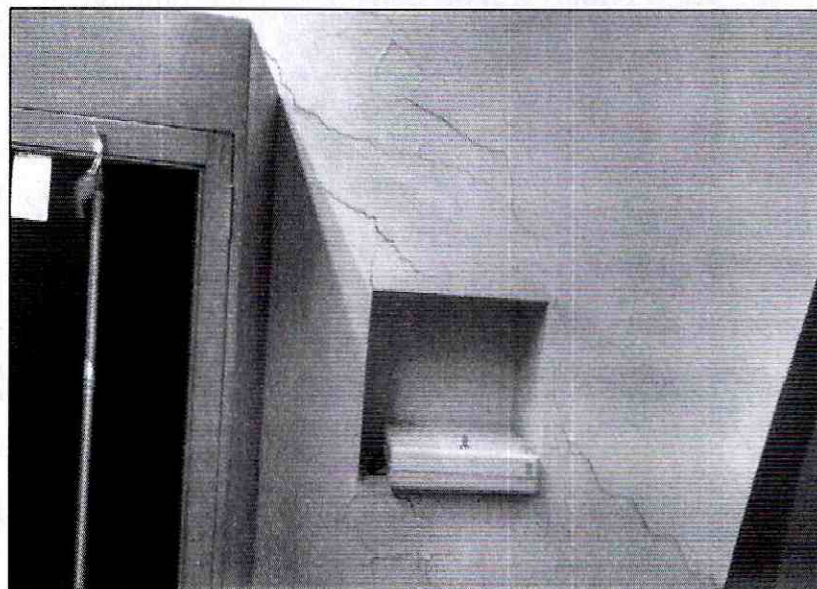
Fotografía 4. Grietas con tendencia diagonal en muro del costado norte – primer piso

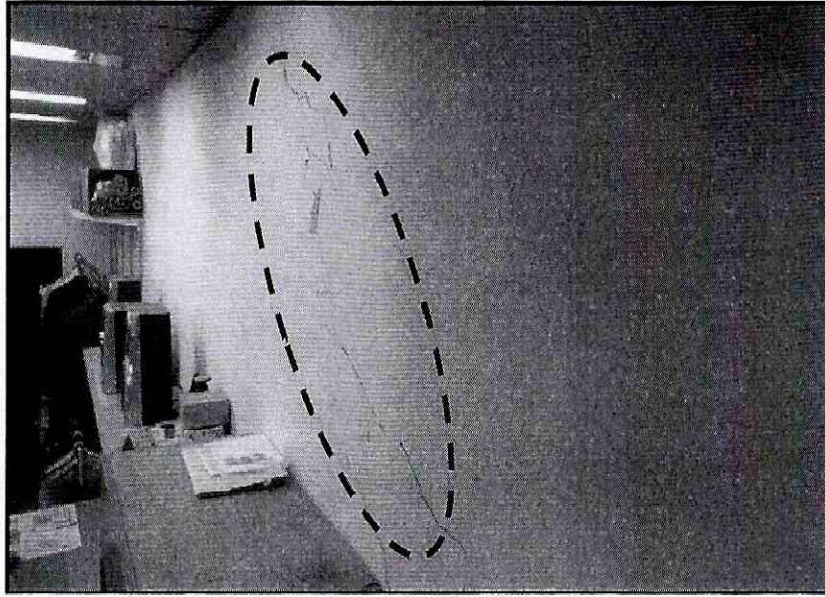
Fotografía 5. Fisuras diagonales en muros que evidencian mal comportamiento estructural

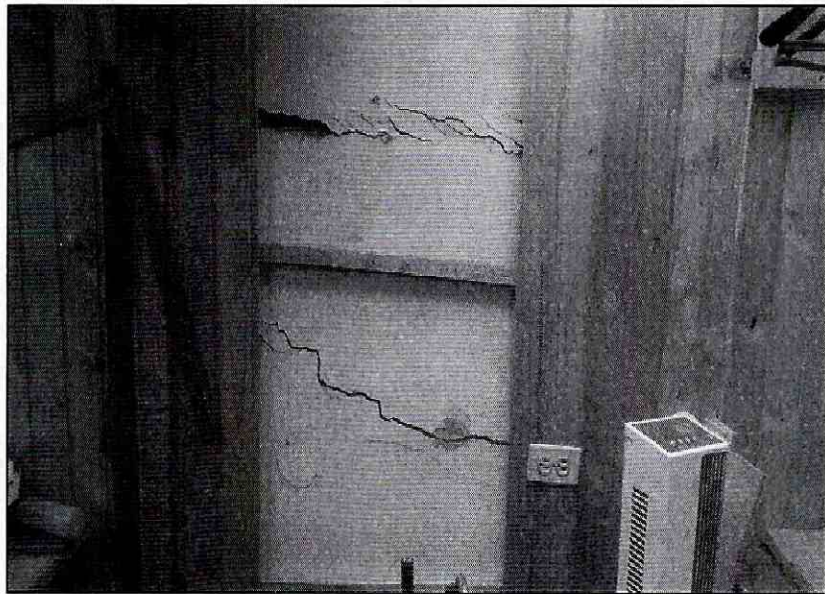
Fotografía 6. Grietas horizontales en el mezanine del local ubicado en el primer piso

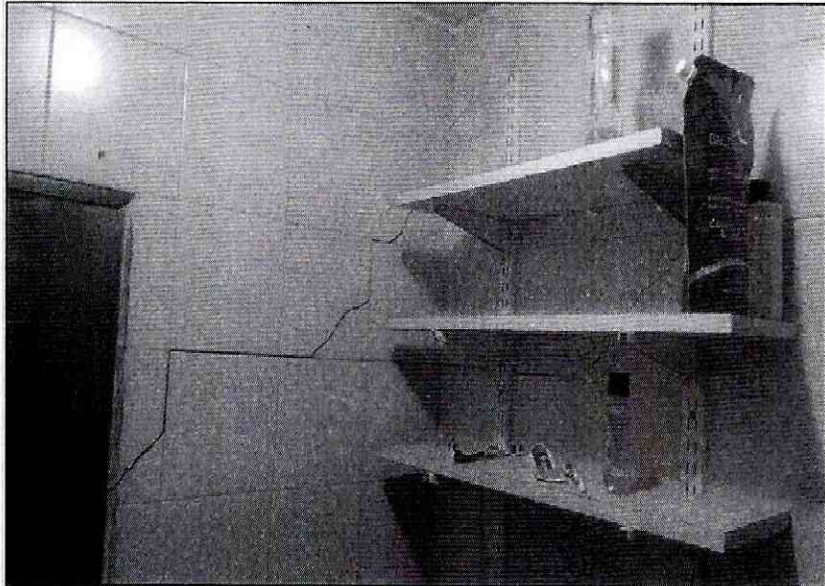
Fotografía 7. Daños en el enchape de baños del primer piso

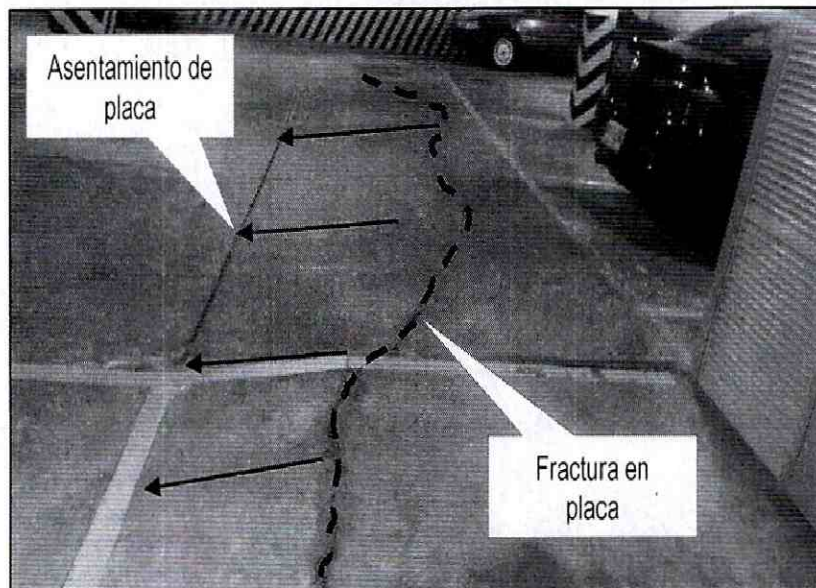
Fotografía 8. Fractura en placa de piso del sótano por asentamientos de la edificación
