**DIAGNÓSTICO TÉCNICO – DI-9351**  
**SUBDIRECCIÓN DE ANÁLISIS DE RIESGOS Y EFECTOS DE CAMBIO CLIMÁTICO**  
**COORDINACIÓN DE ASISTENCIA TÉCNICA**  
**RADICADO IDIGER 2016ER9038**

<b>DIRECCIÓN</b>	Calle 6 No 24-08	<b>ÁREA DIRECTA</b>	1000 m <sup>2</sup>				
<b>SECTOR CATASTRAL</b>	Ricaurte	<b>POBLACIÓN ATENDIDA</b>	3				
<b>UPZ</b>	102 – La Sabana	<b>FAMILIAS</b>	1	<b>ADULTOS</b>	3	<b>NIÑOS</b>	0
<b>LOCALIDAD</b>	14 – Los Mártires	<b>PREDIOS EVALUADOS</b>	1				
<b>CHIP</b>	AAA0034AURJ y otros	<b>OFICIO REMISORIO</b>	CR-24505

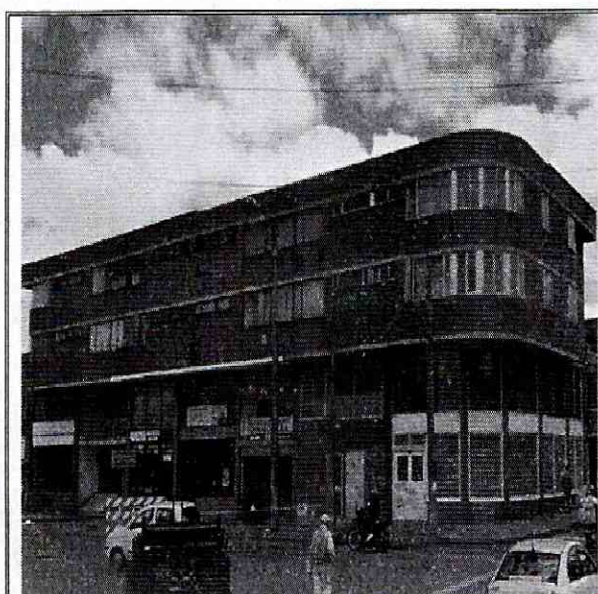
Foto No. 1. Vista general del predio de la Calle 6 No 24-08

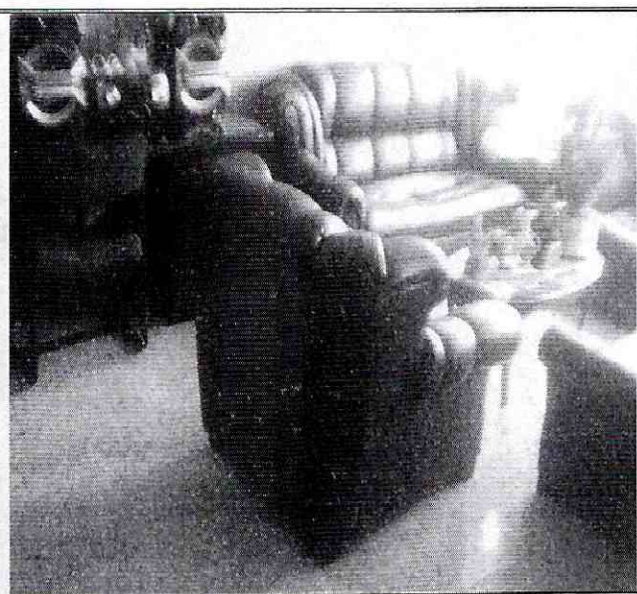
En el apartamento 301, se evidencia una afectación en la placa de entrepiso, en la zona social del apartamento, la cual al someterse a cargas vivas, se presenta alto grado de vibración.

Dentro de las posibles causas por las cuales se podrían estar presentando las afectaciones evidenciadas, en el apartamento 301 de la edificación de la Calle 6 No 24-08, se puede mencionar deficiencias constructivas o afectación de los elementos estructurales, los cuales de acuerdo a la inspección visual no es posible identificar el origen de los mismos. De igual manera el responsable del apartamento 301, manifiesta que dicha afectación se generó a raíz de las vibraciones provocadas por la obra de adecuación de la Calle 6 al Sistema Transmilenio en el tramo comprendido entre las Troncales Caracas y NQS.

Foto No. 2. Vista del área social del apartamento 301 de la Calle 6 No 24-08

- Inspección visual y evaluación cualitativa de las condiciones de estabilidad del predio de la Calle 6 No 24-08, del Sector Catastral Ricaurte, de la Localidad de Los Mártires.
- Se restringe el uso del área social ubicada en el costado Sur del apartamento 301 del predio de la Calle 6 No 24-08, del Sector Catastral Ricaurte, de la Localidad de Los Mártires, mediante acta 7521 del día 02 de Junio de 2016.
- Se dan las recomendaciones verbales a los responsables de los predios, con el fin de dar a conocer las condiciones actuales de riesgo y de hacer seguimiento a las condiciones de estabilidad del inmueble. Así mismo, se le informan las competencias de IDIGER y el alcance de la visita Técnica

- Al responsable y/o responsables del predio de la Calle 6 No 24-08 apartamento 301, del Sector Catastral Ricaurte, de la Localidad de Los Mártires, si requiere determinar a fondo las causas de las afectaciones del inmueble se recomienda, realizar un estudio de patología y vulnerabilidad estructural, con el apoyo de personal idóneo y garantizando que se cumplan los requerimientos establecidos en el Reglamento Colombiano de Construcción Sismo Resistente NSR-10.
- Al responsable y/o responsables del predio de la Calle 6 No 24-08 apartamento 301, del Sector Catastral Ricaurte, de la Localidad de Los Mártires, implementar acciones para el mantenimiento y/o mejoramiento del inmueble allí existente; esto con el fin de garantizar durante la vida útil de la misma las condiciones adecuadas para su uso.
