DIAGNÓSTICO TÉCNICO DI-9354
SUBDIRECCIÓN DE ANÁLISIS DE RIESGOS Y EFECTOS DE CAMBIO CLIMÁTICO
COORDINACIÓN DE ASISTENCIA TÉCNICA
RADICADO IDIGER 2016ER7718

DIRECCIÓN	Calle 135 No. 160B -97 Calle 134 No. 160B -94 y otras	ÁREA DIRECTA	700 m ²				
SECTOR CATASTRAL	Santa Cecilia II Sector	POBLACIÓN ATENDIDA	4				
UPZ	71 – Tibabuyes.	FAMILIAS	2	ADULTOS	8	NIÑOS	2
LOCALIDAD	11 – Suba.	PREDIOS EVALUADOS	10				
CHIP	AAA0141HBZM y otros	OFICIO REMISORIO	CR-24499

REMOCIÓN EN MASA

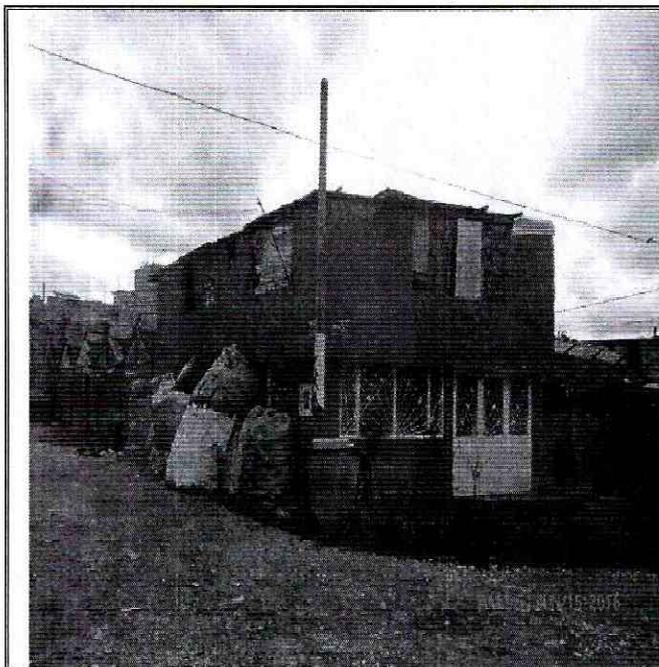
En el predio de la Calle 135 No. 160B - 97, se localiza una edificación de dos (2) niveles (*ver fotografías 1 a 3*), al parecer construida bajo un sistema estructural en mampostería simple sin confinamiento, placa de entrepiso en concreto reforzado y cubierta en tejas de zinc, soportadas por correas de madera, la cual presenta deficiencias constructivas relacionadas con la ausencia de vigas y columnas y sobre la cual no se identificaron daños que afecten la estabilidad estructural de la misma.

Fotografía 1. Vista del predio de la Calle 135 No. 160B - 97, en el barrio Santa Cecilia Sector II de la Localidad de Suba

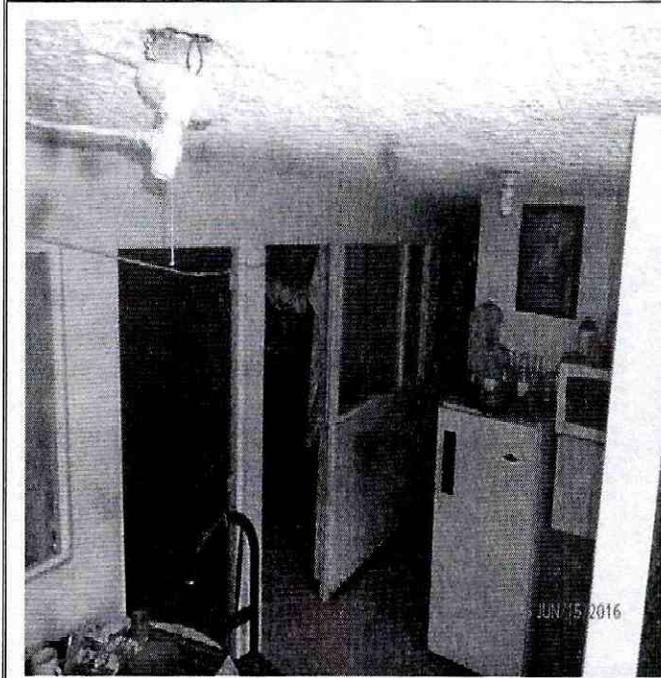
Fotografía 3. Vista del primer nivel del predio de la Calle 135 No. 160B - 97, en el barrio Santa Cecilia Sector II de la Localidad de Suba

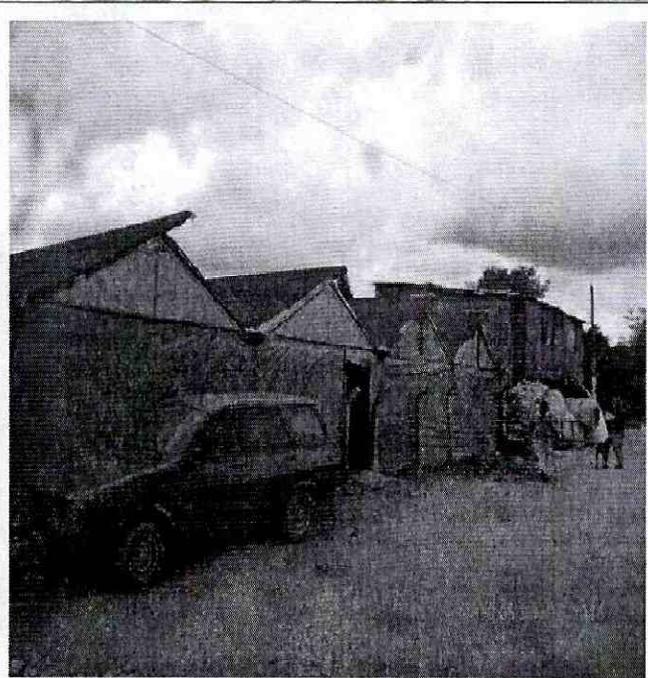
En los predios de la Calle 134 No. 160B - 94, Calle 134 No. 160B - 84, Calle 134 No. 160B - 78, Calle 134 No. 160B - 72, Calle 135 No. 160B - 87, Calle 135 No. 160B - 79, Calle 135 No. 160B - 73, Carrera 161 No. 134 - 18 y Carrera 161 No. 134 - 12, se encuentra un vivero de un (1) nivel, construido en cubierta plástica soportada sobre elementos de madera y metálicos, al costado occidental del mismo se ubica una

Fotografía 4. Vista del vivero en la de la Calle 134 No. 160B - 94, en el barrio Santa Cecilia Sector II de la Localidad de Suba

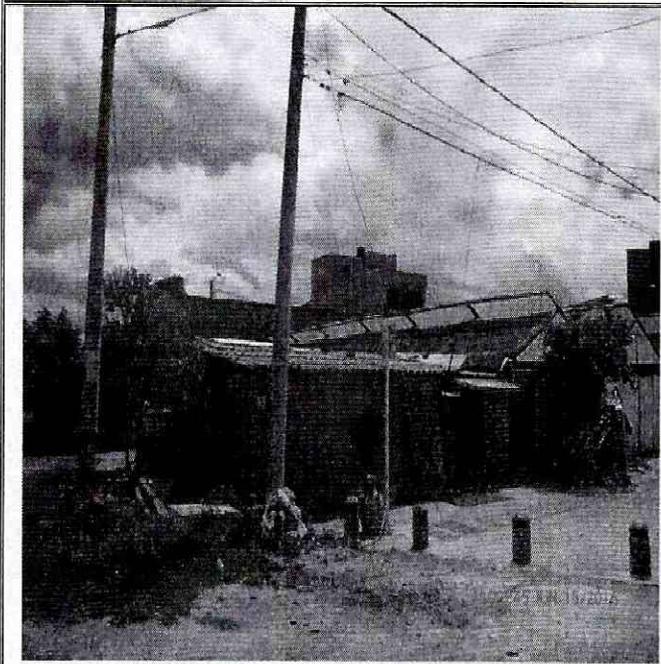
Fotografía 5. Vista del vivero de la Calle 134 No. 160B - 94, en el barrio Santa Cecilia Sector II de la Localidad de Suba

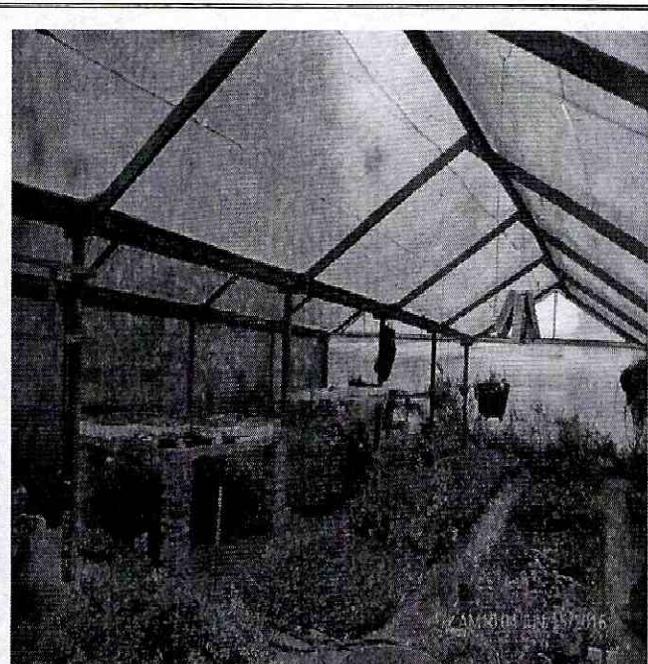
Fotografía 6. Vista del interior del vivero de la Calle 134 No. 160B - 94, en el barrio Santa Cecilia Sector II de la Localidad de Suba

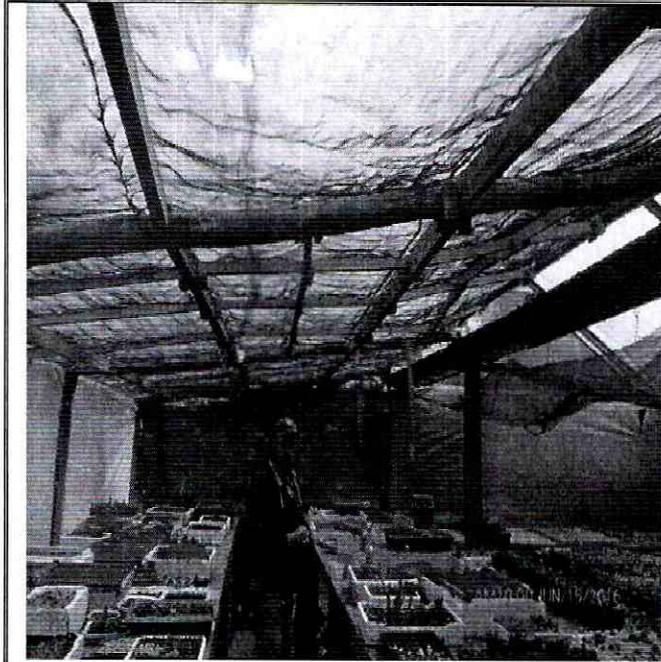
Fotografía 7. Vista del interior del vivero de la Calle 134 No. 160B - 94, en el barrio Santa Cecilia Sector II de la Localidad de Suba

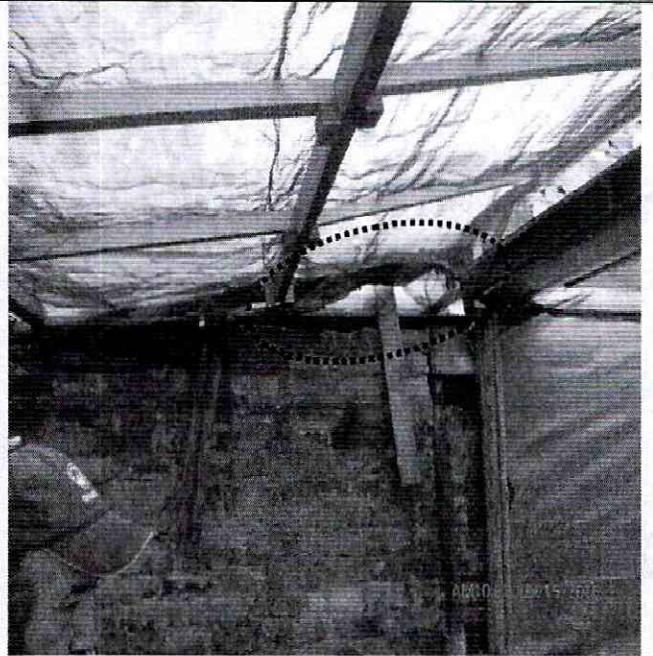
Se observa sobre la cubierta del vivero en el costado norte y occidental una acumulación de escombros, tejas y elementos de madera, así como roturas, producto de un vendaval ocurrido el viernes 6 de Mayo de 2016, lo que ocasionó que la cubierta de la vivienda de la Calle 135 No. 160B – 97 cayera sobre el vivero, según información suministrada por el señor Pedro Alonso Galvis Castañeda. (Ver fotografías 8 a 12).

Fotografía 8. Presencia de escombros sobre la cubierta del vivero de la Calle 134 No. 160B - 94, en el barrio Santa Cecilia Sector II de la Localidad de Suba

- En el caso de no desarrollarse acciones de mantenimiento y mejoramiento de la cubierta del vivero ubicado en la edificación ubicada en el predio de Calle 134 No. 160B - 94, en el barrio Santa Cecilia Sector II de la Localidad de Suba, es posible que con el paso del tiempo se favorezca el deterioro de la misma.

- A los responsables de los predios de la Calle 134 No. 160B – 94 y la Calle 135 No. 160B – 97 en el barrio Santa Cecilia Sector II de la Localidad de Suba, desarrollar las acciones necesarias para el mantenimiento y mejoramiento de la cubierta del vivero, con el propósito de garantizar la funcionalidad de la misma.

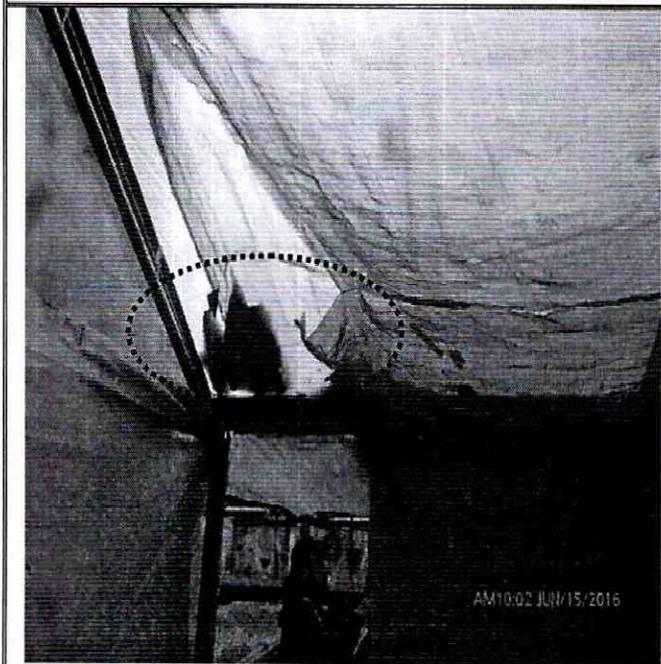
Fotografía 9. Presencia de escombros sobre la cubierta del vivero de la Calle 134 No. 160B - 94, en el barrio Santa Cecilia Sector II de la Localidad de Suba

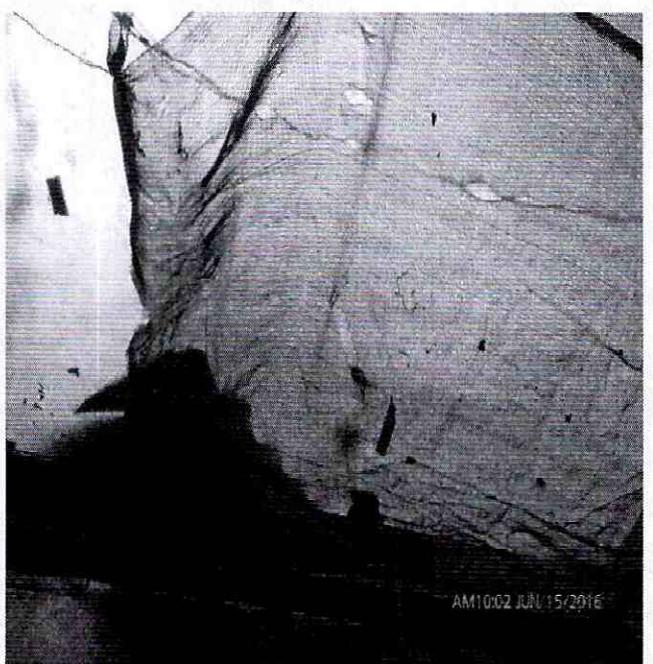
Fotografía 10. Presencia de escombros sobre la cubierta del vivero de la Calle 134 No. 160B - 94, en el barrio Santa Cecilia Sector II de la Localidad de Suba

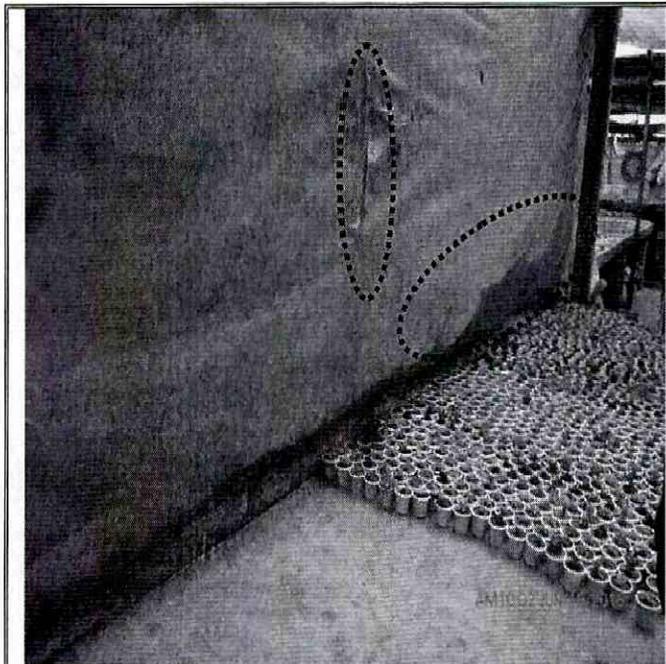
Fotografía 11. Presencia de escombros sobre la cubierta del vivero de la Calle 134 No. 160B - 94, en el barrio Santa Cecilia Sector II de la Localidad de Suba

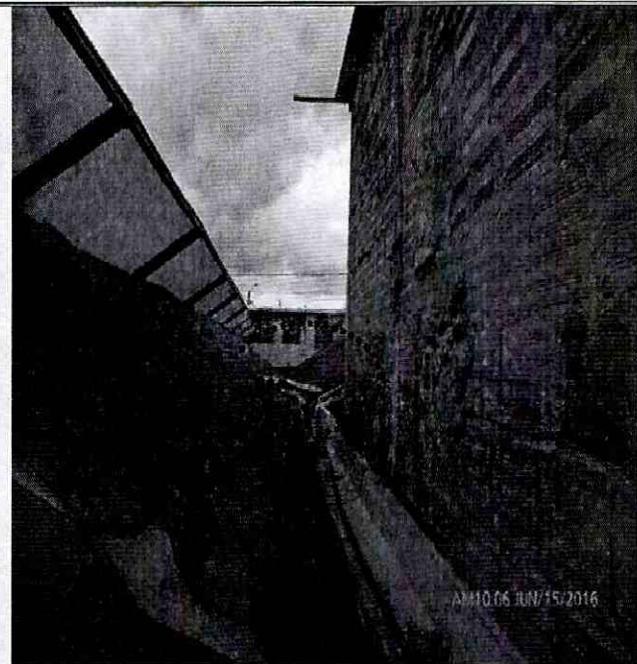
Fotografía 12. Presencia de escombros sobre la cubierta del vivero de la Calle 134 No. 160B - 94, en el barrio Santa Cecilia Sector II de la Localidad de Suba
