**DIAGNÓSTICO TÉCNICO DI - 9358**  
**SUBDIRECCIÓN DE ANÁLISIS DE RIESGOS Y EFECTOS DE CAMBIO CLIMÁTICO**  
**COORDINACIÓN DE ASISTENCIA TÉCNICA**  
**RADICADO IDIGER No. 2016ER7328**  
**Evento SIRE No. 3904634**

ATENDIÓ: JESYCA ROSY ORJUELA AYA				SOLICITANTE: Comunidad	
COE	21	MÓVIL	6		
FECHA	10 de Mayo de 2016	HORA	12:12 p.m.	VIGENCIA: Temporal mientras no se modifique significativamente las condiciones físicas del sector

PREDIO	Carrera 2C No. 42-83 Sur	ÁREA DIRECTA	90 m <sup>2</sup>				
DESARROLLO	Malvinas (Negado)	POBLACIÓN ATENDIDA	4				
UPZ	50 – La Gloria	FAMILIAS	1	ADULTOS	3	NIÑOS	1
LOCALIDAD	04 – San Cristóbal	PREDIOS EVALUADOS	1				
CHIP	Sin Información	OFICIO REMISORIO	CR-24517

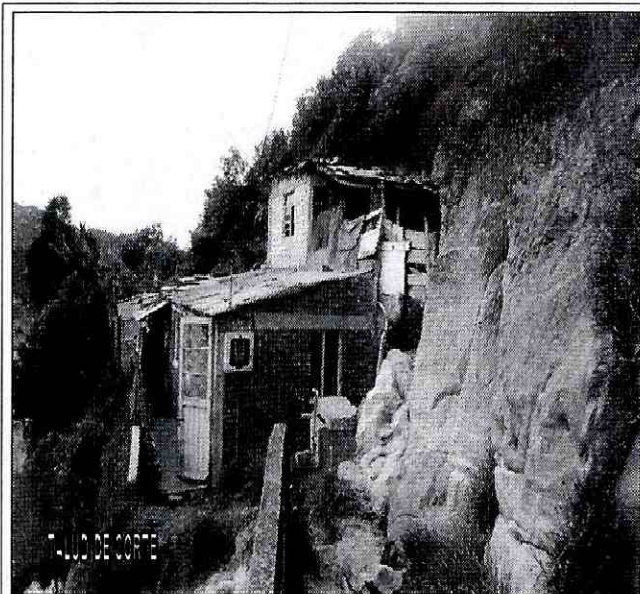
Al costado occidental la vivienda evaluada existe un talud de corte (realizado para el emplazamiento de las viviendas de la parte baja, las cuales ya fueron reasentadas), en el que no se aprecian medidas de protección, ni sistemas para dar manejo a las aguas de escorrentía, situación que está generando el desconfinamiento del material y la pérdida de verticalidad de esta zona afectando el sector de acceso a la vivienda.

Foto 1. Vista de la vivienda emplazada en el predio de la Carrera 2C No. 42-83 Sur, Desarrollo Malvinas (negado) de la Localidad de San Cristóbal, se observa el talud implementado al costado occidental de la misma.

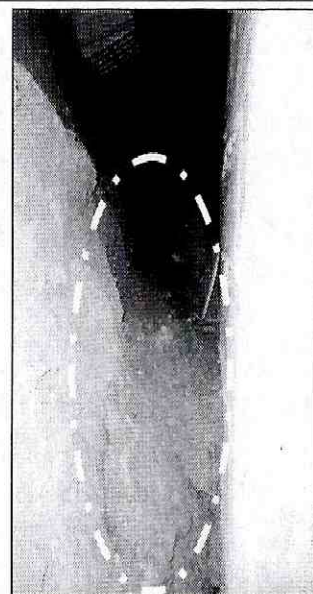
En el predio de la Carrera 2C No. 42-83 Sur, se emplaza una vivienda de un (01) nivel, construida en un sistema combinado de mampostería parcialmente confinada, con cubierta liviana en teja de asbesto cemento soportada por un entramado en madera que a su vez se apoya sobre los muros de cerramiento de la misma. Al costado oriental del predio (aproximadamente a 0.80 metros del muro de cerramiento de la vivienda) se implementó un talud de corte con una altura de aproximadamente 2.0 metros y una longitud de 4 metros a lo largo de los cuales no se identificaron medidas de protección ni sistemas para dar manejo a las aguas de escorrentía; lo que posiblemente dio origen al desprendimiento de material

identificado en este sector, que involucra un volumen de material de aproximadamente 1 m<sup>3</sup>, el cual se depositó en la parte baja del talud contra el cerramiento de la vivienda.

Entre las posibles causas por las que se están presentando los procesos de inestabilidad identificados, se encuentra la falta de medidas de protección y/o estabilización de los taludes de corte evaluados.

Foto 2. Vista del talud de corte localizado al costado oriental del predio evaluado en el que se aprecia el desprendimiento de material, el cual se depositó contra la parte baja del mismo contra el muro de cerramiento de la vivienda.

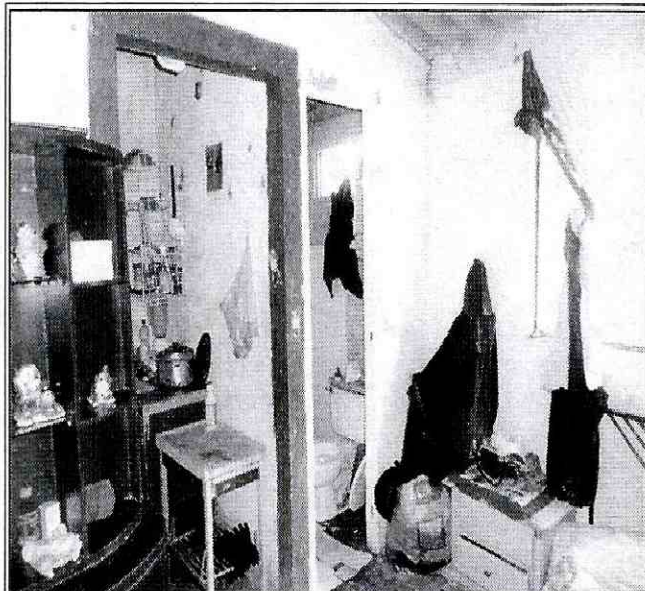
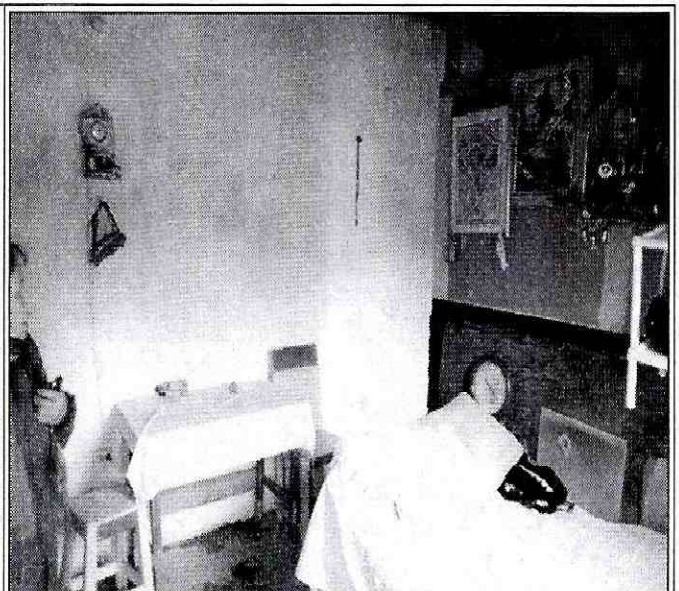
Foto 3 y 4. Vista al interior de la vivienda emplazada en el predio de la Carrera 2C No. 42-83 Sur, en el Desarrollo Malvinas (negado) de la Localidad de San Cristóbal.
