DIAGNÓSTICO TÉCNICO DI-9363
SUBDIRECCIÓN DE ANÁLISIS DE RIESGOS Y EFECTOS DE CAMBIO CLIMÁTICO
COORDINACIÓN DE ASISTENCIA TÉCNICA
EVENTO SIRE 4019990

DIRECCIÓN	Calle 70 L No. 22-47 Sur	ÁREA DIRECTA		40 m ²			
SECTOR CATASTRAL	Los Alpes	POBLACIÓN ATENDIDA		1			
UPZ	67 – Lucero	FAMILIAS	1	ADULTOS	1	NIÑOS	0
LOCALIDAD	19-Ciudad Bolívar	PREDIOS EVALUADOS		1			
CHIP	AAA0172DXNN	OFICIO REMISORIO		CR-24340

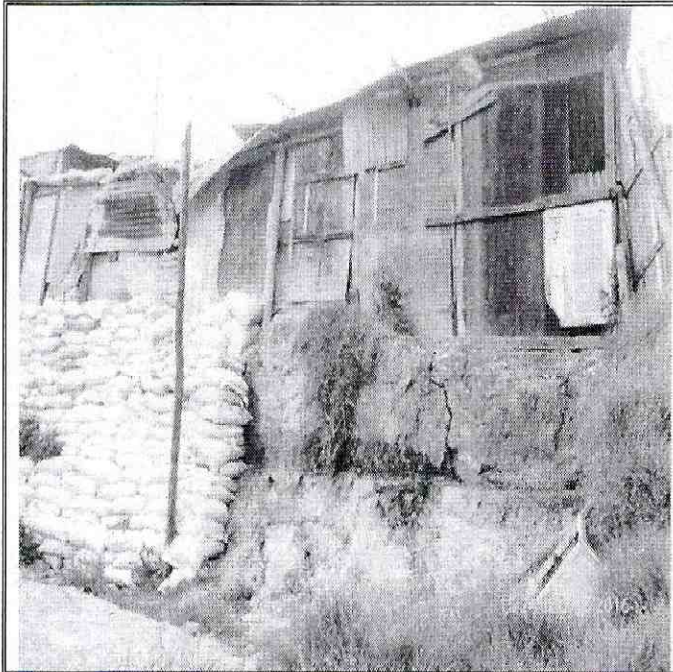
En el predio de la Calle 70L Sur No. 22-47, se ubica una construcción de un (01) nivel, en material de recuperación, piso en tierra, cubierta en láminas de zinc soportada por un entramado en madera el cual descansa sobre los elementos de cerramiento perimetral de la misma. *(Ver fotografías 1 y 2)*

Fotografía 1. Vista del predio de la Calle 70 L No. 22-47 Sur, en el Barrio Los Alpes, en la Localidad de Ciudad Bolívar.

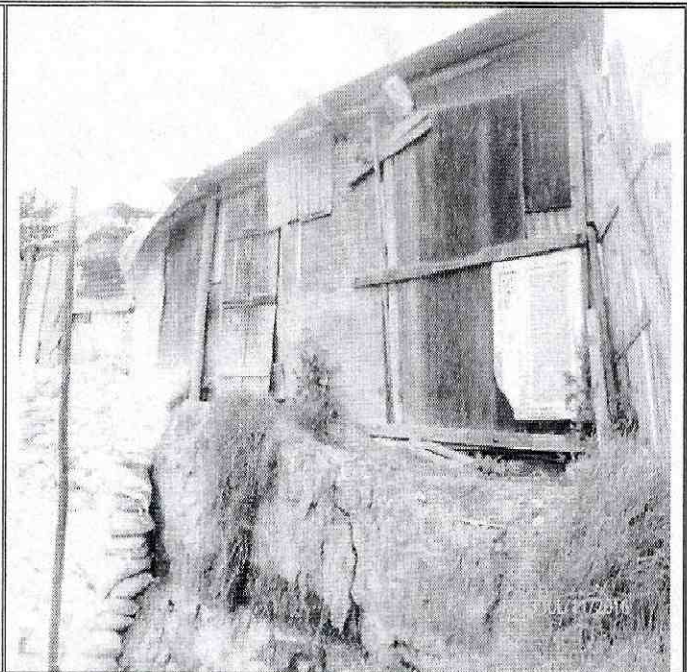
Fotografía 2. Vista del predio de la Calle 70 L No. 22-47 Sur, en el Barrio Los Alpes, en la Localidad de Ciudad Bolívar.

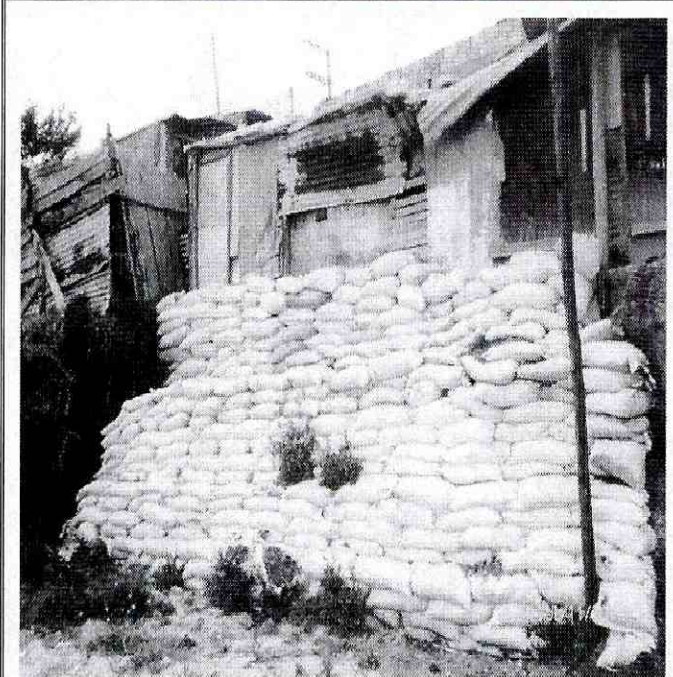
De acuerdo con lo evidenciado en la visita del día 09 de julio de 2015, los responsables de la vivienda construyeron un muro de contención en sacos de suelo-cemento hasta la mitad de la parte posterior del predio *(ver fotografías 3 y 4)*, según información suministrada por la comunidad, no se continuo con la construcción del muro por problemas con la señora responsable del lote ubicado al costado nororiental del predio en mención con Código Catastral No. 0025874112 y posible dirección Calle 70 L No. 22 - 41 Sur

Fotografía 3. Muro de contención en suelo-cemento en el predio de la Calle 70 L No. 22-47 Sur, en el Barrio Los Alpes, en la Localidad de Ciudad Bolívar.

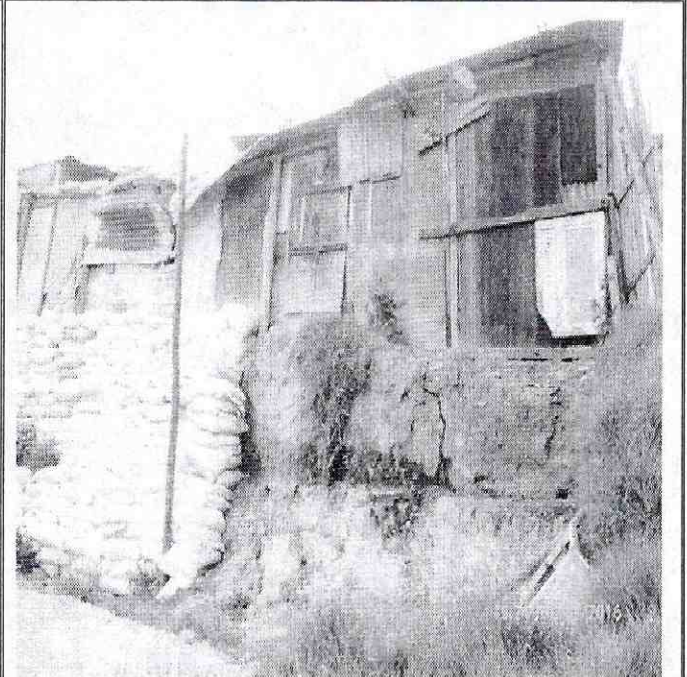
Fotografía 4. Muro de contención en suelo-cemento hacia la mitad posterior del predio de la Calle 70 L No. 22-47 Sur, en el Barrio Los Alpes, en la Localidad de Ciudad Bolívar.

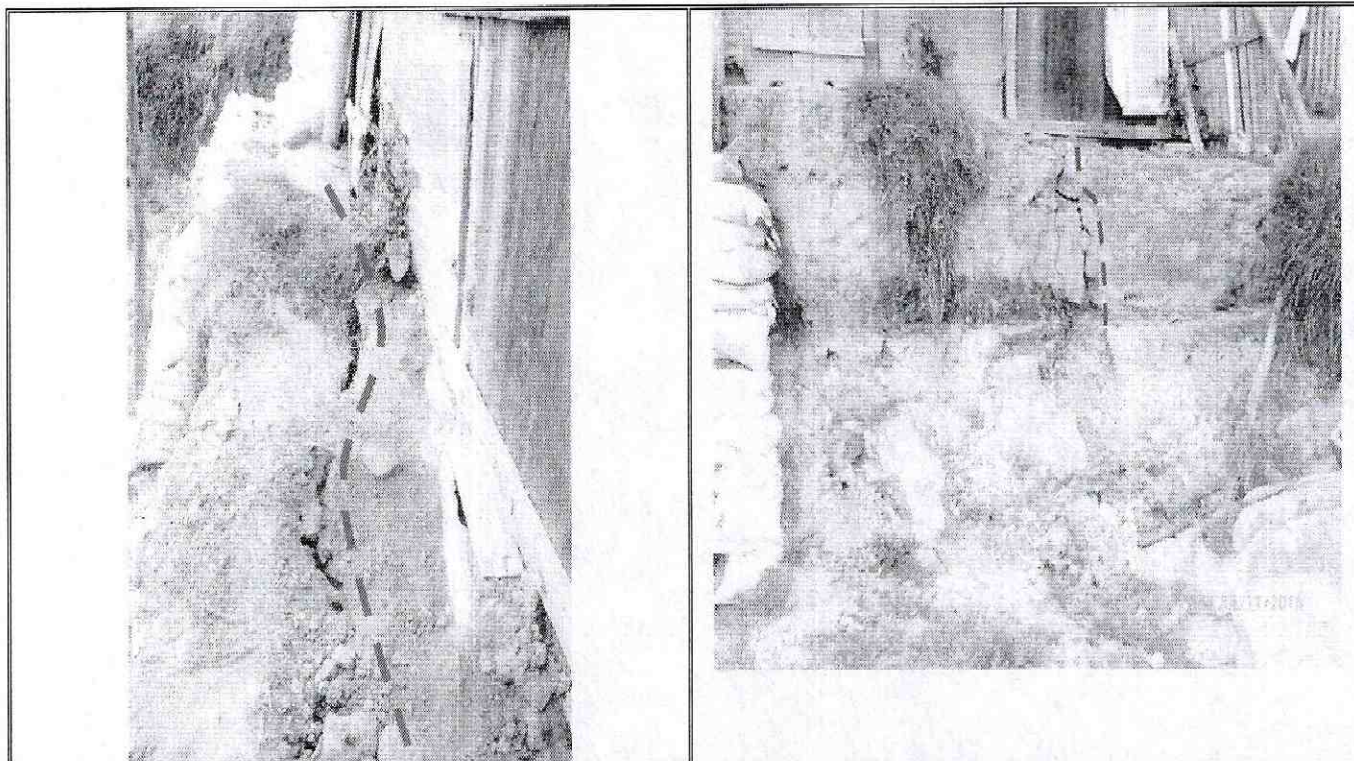
Durante la visita técnica realizada el 11 de julio de 2016, se observa que la parte frontal de la vivienda de la Calle 70L Sur No. 22-47 se encuentra emplazada en un corte de un talud que presenta desconfinamiento lateral hacia la parte oriental de la vivienda, así mismo se observa una grieta de tracción en el piso del predio con abertura de hasta 3 cm con una longitud de 3 m aproximadamente. *(Ver fotografías 5 y 6)*

Entre las posibles causas, que ocasionaron la grieta en el piso de la vivienda se puede mencionar la falta de obras de protección y/o contención del talud ubicado al lado oriental de la vivienda, al igual que falta de obras para el adecuado manejo de aguas de escorrentía superficial y subsuperficial.

Fotografía 5. Presencia de grietas en el piso del predio de la Calle 70 L No. 22-47 Sur, en el Barrio Los Alpes, en la Localidad de Ciudad Bolívar.

Fotografía 6. Presencia de grietas en el piso del predio de la Calle 70 L No. 22-47 Sur, en el Barrio Los Alpes, en la Localidad de Ciudad Bolívar.

POSIBLE RESPONSABLE	DIRECCION.	DAÑOS IDENTIFICADOS	U.H.	FAM.	A	M
Romelia Claros	Calle 70 L No. 22-47 Sur	El costado frontal de la vivienda se ubica sobre un corte de talud que presenta desconfinamiento lateral, además de una grieta de tracción en el piso del predio con abertura de hasta 3 cm con una longitud de 3 m aproximadamente	1	1	1	1

- A los responsables y/o habitantes de la vivienda ubicada en el predio de la Calle 70 L No. 22-47 Sur, en el Barrio Los Alpes, en la Localidad de Ciudad Bolívar, mantener la recomendación de evacuación preventiva y temporal emitida mediante el diagnostico técnico DI-8420 con el acta No. 8254 del 09 de julio de 2015, la cual es ratificada mediante el presente diagnostico con el acta No. 0003 del día 11 de Julio de 2016, hasta tanto se desarrollen las acciones necesarias que garanticen la estabilidad y habitabilidad de la mencionada vivienda.

- A los responsables de los predios de la Calle 70 L No. 22 - 47 Sur y del lote ubicado al costado nor oriental del predio en mención, con Código Catastral No. 0025874112 y posible dirección Calle 70 L No. 22 - 41 Sur, en el Barrio Los Alpes, en la Localidad de Ciudad Bolívar, ejecutar las acciones que permitan estabilizar el talud de corte que se encuentra entre predios y por tanto garanticen la estabilidad de la vivienda localizada en la parte alta del talud. Estas acciones deben realizarse garantizando que se cumplan los requerimientos establecidos en la Ley 400 de 1997 en el Decreto No. 926 del 19 de marzo de 2010, Reglamento Colombiano de Construcción Sismo Resistente NSR-10, de acuerdo con la normatividad vigente y con el apoyo de personal técnico idóneo.
